Rapport de mission de repérage des matériaux et produits contenant de l'amiante avant réalisation de travaux dans un immeuble bâti

CPAM - 81 rue Claude Bernard - bâtiment 81
24000 PERIGUEUX (France)

Référence du dossier : 2501CNABO -
BI8300000001116

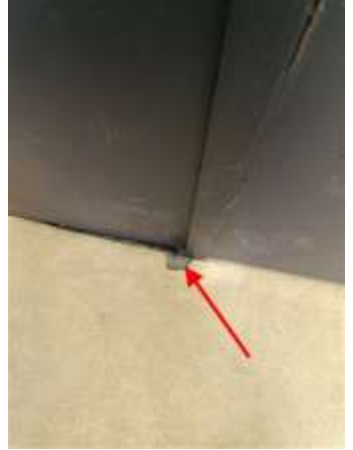
N° de prélèvements	N° de composant *1 & Description opérateur	Localisation	Composant de la construction	Date du prélèvement	Résultat de l'analyse	Photo
P001	Identifiant: ZPSO-001 Description: Colle non bitumineuse	CPAM / RDC - ENTREE	5 - Planchers et planchers techniques - Revêtements de sols	02/09/2025	Absence d'amiante

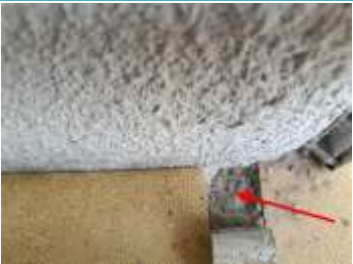
P002	Identifiant: ZPSO-002 Description: Ragréage	CPAM / RDC - ENTREE	5 - Planchers et planchers techniques - Revêtements de sols	02/09/2025	Absence d'amiante

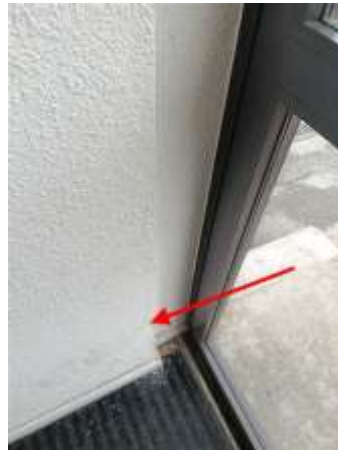
N° de prélèvements	N° de composant *1 & Description opérateur	Localisation	Composant de la construction	Date du prélèvement	Résultat de l'analyse	Photo
P003	<u>Identifiant:</u> ZPSO-003 <u>Description:</u> Bandes calicot	CPAM / RDC - ENTREE	3 - Parois verticales intérieures - Cloisons sèches (assemblées, préfabriquées)	02/09/2025	Absence d'amiante

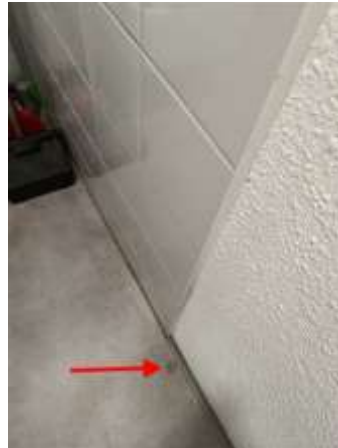
P004	<u>Identifiant:</u> ZPSO-002 <u>Description:</u> Ragréage	CPAM / RDC - LOCAL MENAGE	5 - Planchers et planchers techniques - Revêtements de sols	02/09/2025	Absence d'amiante

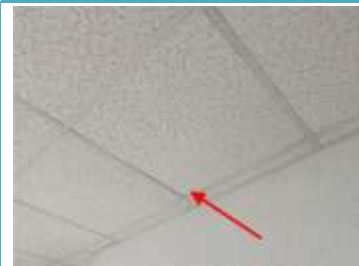
N° de prélèvements	N° de composant *1 & Description opérateur	Localisation	Composant de la construction	Date du prélèvement	Résultat de l'analyse	Photo
P005	<u>Identifiant:</u> ZPSO-004 <u>Description:</u> Panneaux et plaques	CPAM / RDC - ENTREE	4 - Plafonds et faux plafonds - Faux plafonds	02/09/2025	Absence d'amiante

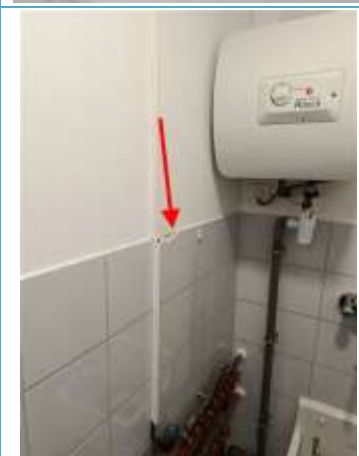
P006	<u>Identifiant:</u> ZPSO-005 <u>Description:</u> Colle de faïence	CPAM / RDC - LOCAL MENAGE	3 - Parois verticales intérieures - Revêtements de murs, poteaux, cloisons, gaines, coffres	02/09/2025	Absence d'amiante

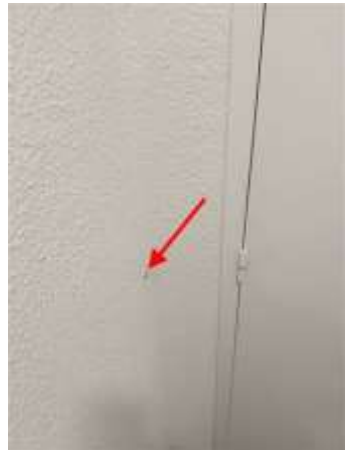
N° de prélèvements	N° de composant *1 & Description opérateur	Localisation	Composant de la construction	Date du prélèvement	Résultat de l'analyse	Photo
P007	<u>Identifiant:</u> ZPSO-006 <u>Description:</u> Bandes calicot	CPAM / RDC - LOCAL MENAGE	3 - Parois verticales intérieures - Cloisons sèches (assemblées, préfabriquées)	02/09/2025	Absence d'amiante

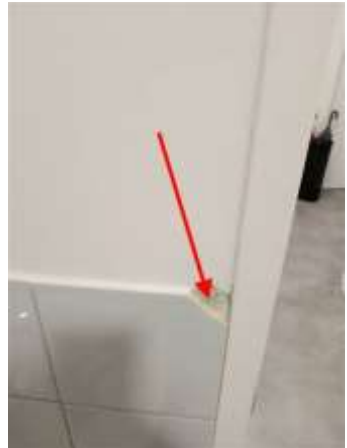
P008	<u>Identifiant:</u> ZPSO-005 <u>Description:</u> Colle de faïence	CPAM / RDC - SANITAIRES HOMMES	3 - Parois verticales intérieures - Revêtements de murs, poteaux, cloisons, gaines, coffres	02/09/2025	Absence d'amiante

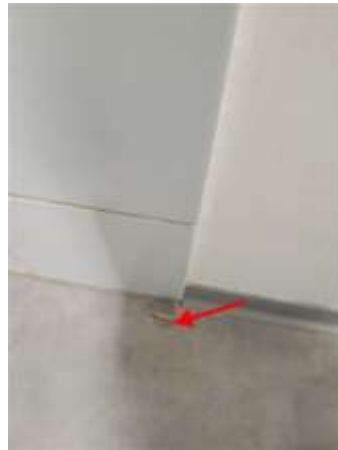
N° de prélèvements	N° de composant *1 & Description opérateur	Localisation	Composant de la construction	Date du prélèvement	Résultat de l'analyse	Photo
P009	<u>Identifiant:</u> ZPSO-007 <u>Description:</u> Ragréage	CPAM / RDC - SANITAIRES FEMMES	5 - Planchers et planchers techniques - Revêtements de sols	02/09/2025	Absence d'amiante

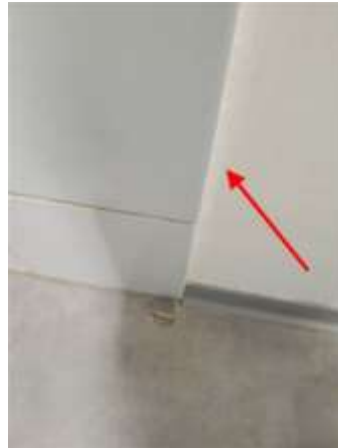
P010	<u>Identifiant:</u> ZPSO-008 <u>Description:</u> Bandes calicot	CPAM / RDC - SANITAIRES FEMMES	3 - Parois verticales intérieures - Cloisons sèches (assemblées, préfabriquées)	02/09/2025	Absence d'amiante

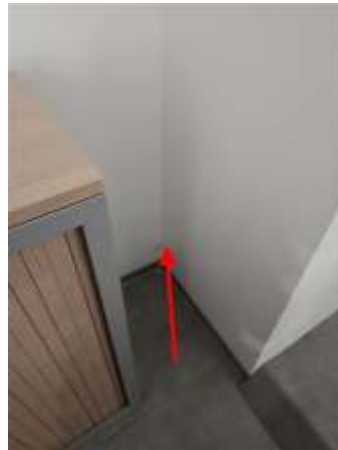
N° de prélèvements	N° de composant *1 & Description opérateur	Localisation	Composant de la construction	Date du prélèvement	Résultat de l'analyse	Photo
P011	<u>Identifiant:</u> ZPSO-003 <u>Description:</u> Bandes calicot	CPAM / RDC - SALLE DE REUNION	3 - Parois verticales intérieures - Cloisons sèches (assemblées, préfabriquées)	02/09/2025	Absence d'amiante

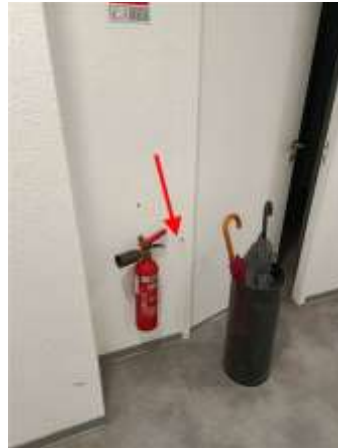
P012	<u>Identifiant:</u> ZPSO-003 <u>Description:</u> Bandes calicot	CPAM / RDC - DEGAGEMENT	3 - Parois verticales intérieures - Cloisons sèches (assemblées, préfabriquées)	02/09/2025	Absence d'amiante

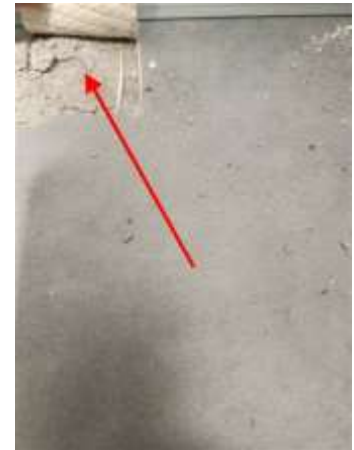
N° de prélèvements	N° de composant *1 & Description opérateur	Localisation	Composant de la construction	Date du prélèvement	Résultat de l'analyse	Photo
P013	<u>Identifiant:</u> ZPSO-002 <u>Description:</u> Ragréage	CPAM / RDC - SALLE DE REUNION	5 - Planchers et planchers techniques - Revêtements de sols	02/09/2025	Absence d'amiante

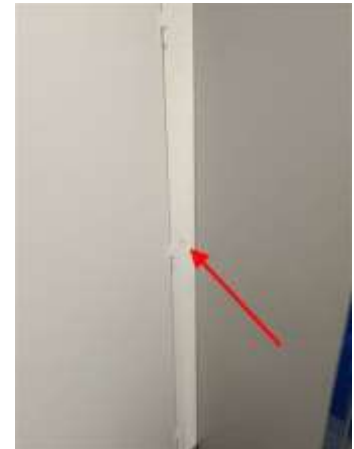
P014	<u>Identifiant:</u> ZPSO-009 <u>Description:</u> Peinture décorative (pailletées, gouttelettes, ...)	CPAM / RDC - VESTIAIRES	3 - Parois verticales intérieures - Revêtements de murs, poteaux, cloisons, gaines, coffres	02/09/2025	Absence d'amiante

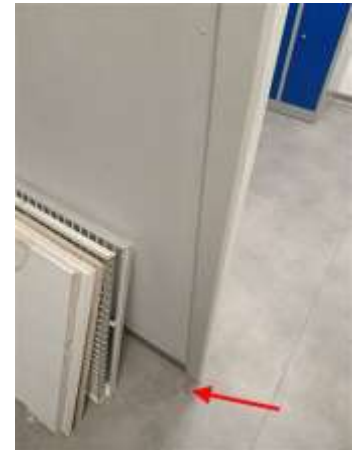
N° de prélèvements	N° de composant *1 & Description opérateur	Localisation	Composant de la construction	Date du prélèvement	Résultat de l'analyse	Photo
P015	<u>Identifiant:</u> ZPSO-002 <u>Description:</u> Ragréage	CPAM / RDC - BAIE DE BRASSAGE	5 - Planchers et planchers techniques - Revêtements de sols	02/09/2025	Absence d'amiante

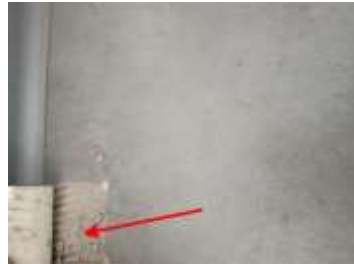
P016	<u>Identifiant:</u> ZPSO-002 <u>Description:</u> Ragréage	CPAM / RDC - CADRE	5 - Planchers et planchers techniques - Revêtements de sols	02/09/2025	Absence d'amiante

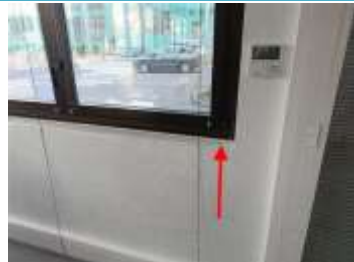
P017	<u>Identifiant:</u> ZPSO-009 <u>Description:</u> Peinture décorative (pailletées, gouttelettes, ...)	CPAM / RDC - SERVICE 1	3 - Parois verticales intérieures - Revêtements de murs, poteaux, cloisons, gaines, coffres	02/09/2025	Absence d'amiante

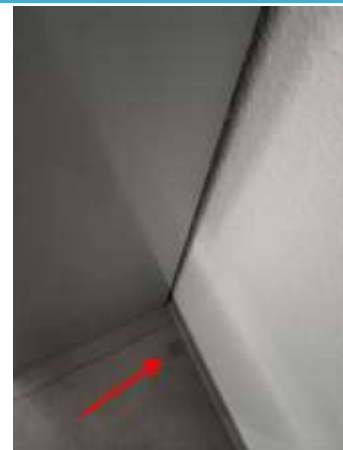
N° de prélèvements	N° de composant *1 & Description opérateur	Localisation	Composant de la construction	Date du prélèvement	Résultat de l'analyse	Photo
P018	<u>Identifiant:</u> ZPSO-002 <u>Description:</u> Ragréage	CPAM / RDC - SERVICE 1	5 - Planchers et planchers techniques - Revêtements de sols	02/09/2025	Absence d'amiante

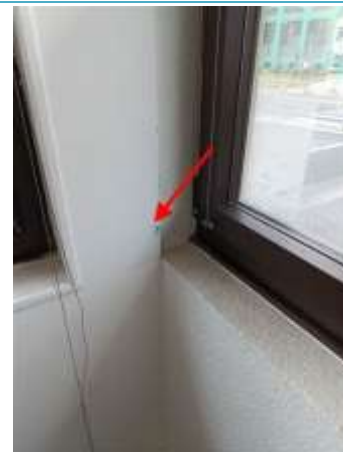
P019	<u>Identifiant:</u> ZPSO-003 <u>Description:</u> Bandes calicot	CPAM / RDC - SERVICE 1	3 - Parois verticales intérieures - Cloisons sèches (assemblées, préfabriquées)	02/09/2025	Absence d'amiante

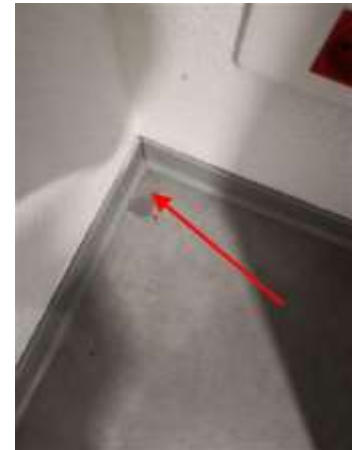
N° de prélèvements	N° de composant *1 & Description opérateur	Localisation	Composant de la construction	Date du prélèvement	Résultat de l'analyse	Photo
P020	<u>Identifiant:</u> ZPSO-002 <u>Description:</u> Ragraéage	CPAM / RDC - SERVICE 2	5 - Planchers et planchers techniques - Revêtements de sols	02/09/2025	Absence d'amiante

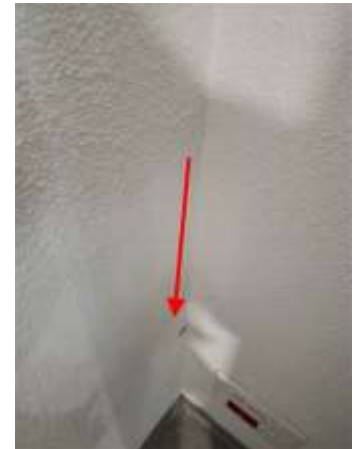
P021	<u>Identifiant:</u> ZPSO-003 <u>Description:</u> Bandes calicot	CPAM / RDC - SERVICE 2	3 - Parois verticales intérieures - Cloisons sèches (assemblées, préfabriquées)	02/09/2025	Absence d'amiante

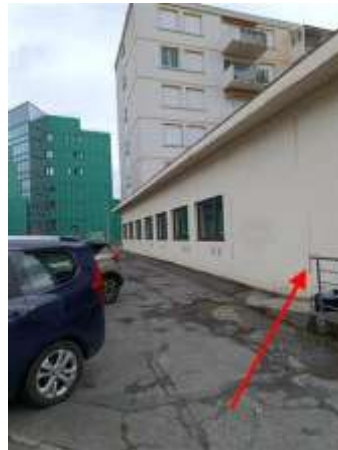
N° de prélèvements	N° de composant *1 & Description opérateur	Localisation	Composant de la construction	Date du prélèvement	Résultat de l'analyse	Photo
P022	<u>Identifiant:</u> ZPSO-010 <u>Description:</u> Crépis extérieur	CPAM / RDC - EXTERIEUR	2 - Parois verticales extérieures et Façades - Façades lourdes y compris poteaux	02/09/2025	Absence d'amiante

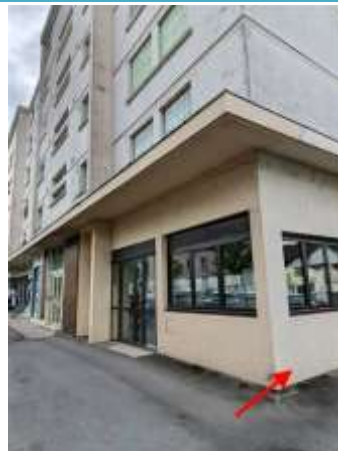
P023	<u>Identifiant:</u> ZPSO-010 <u>Description:</u> Crépis extérieur	CPAM / RDC - EXTERIEUR	2 - Parois verticales extérieures et Façades - Façades lourdes y compris poteaux	02/09/2025	Absence d'amiante

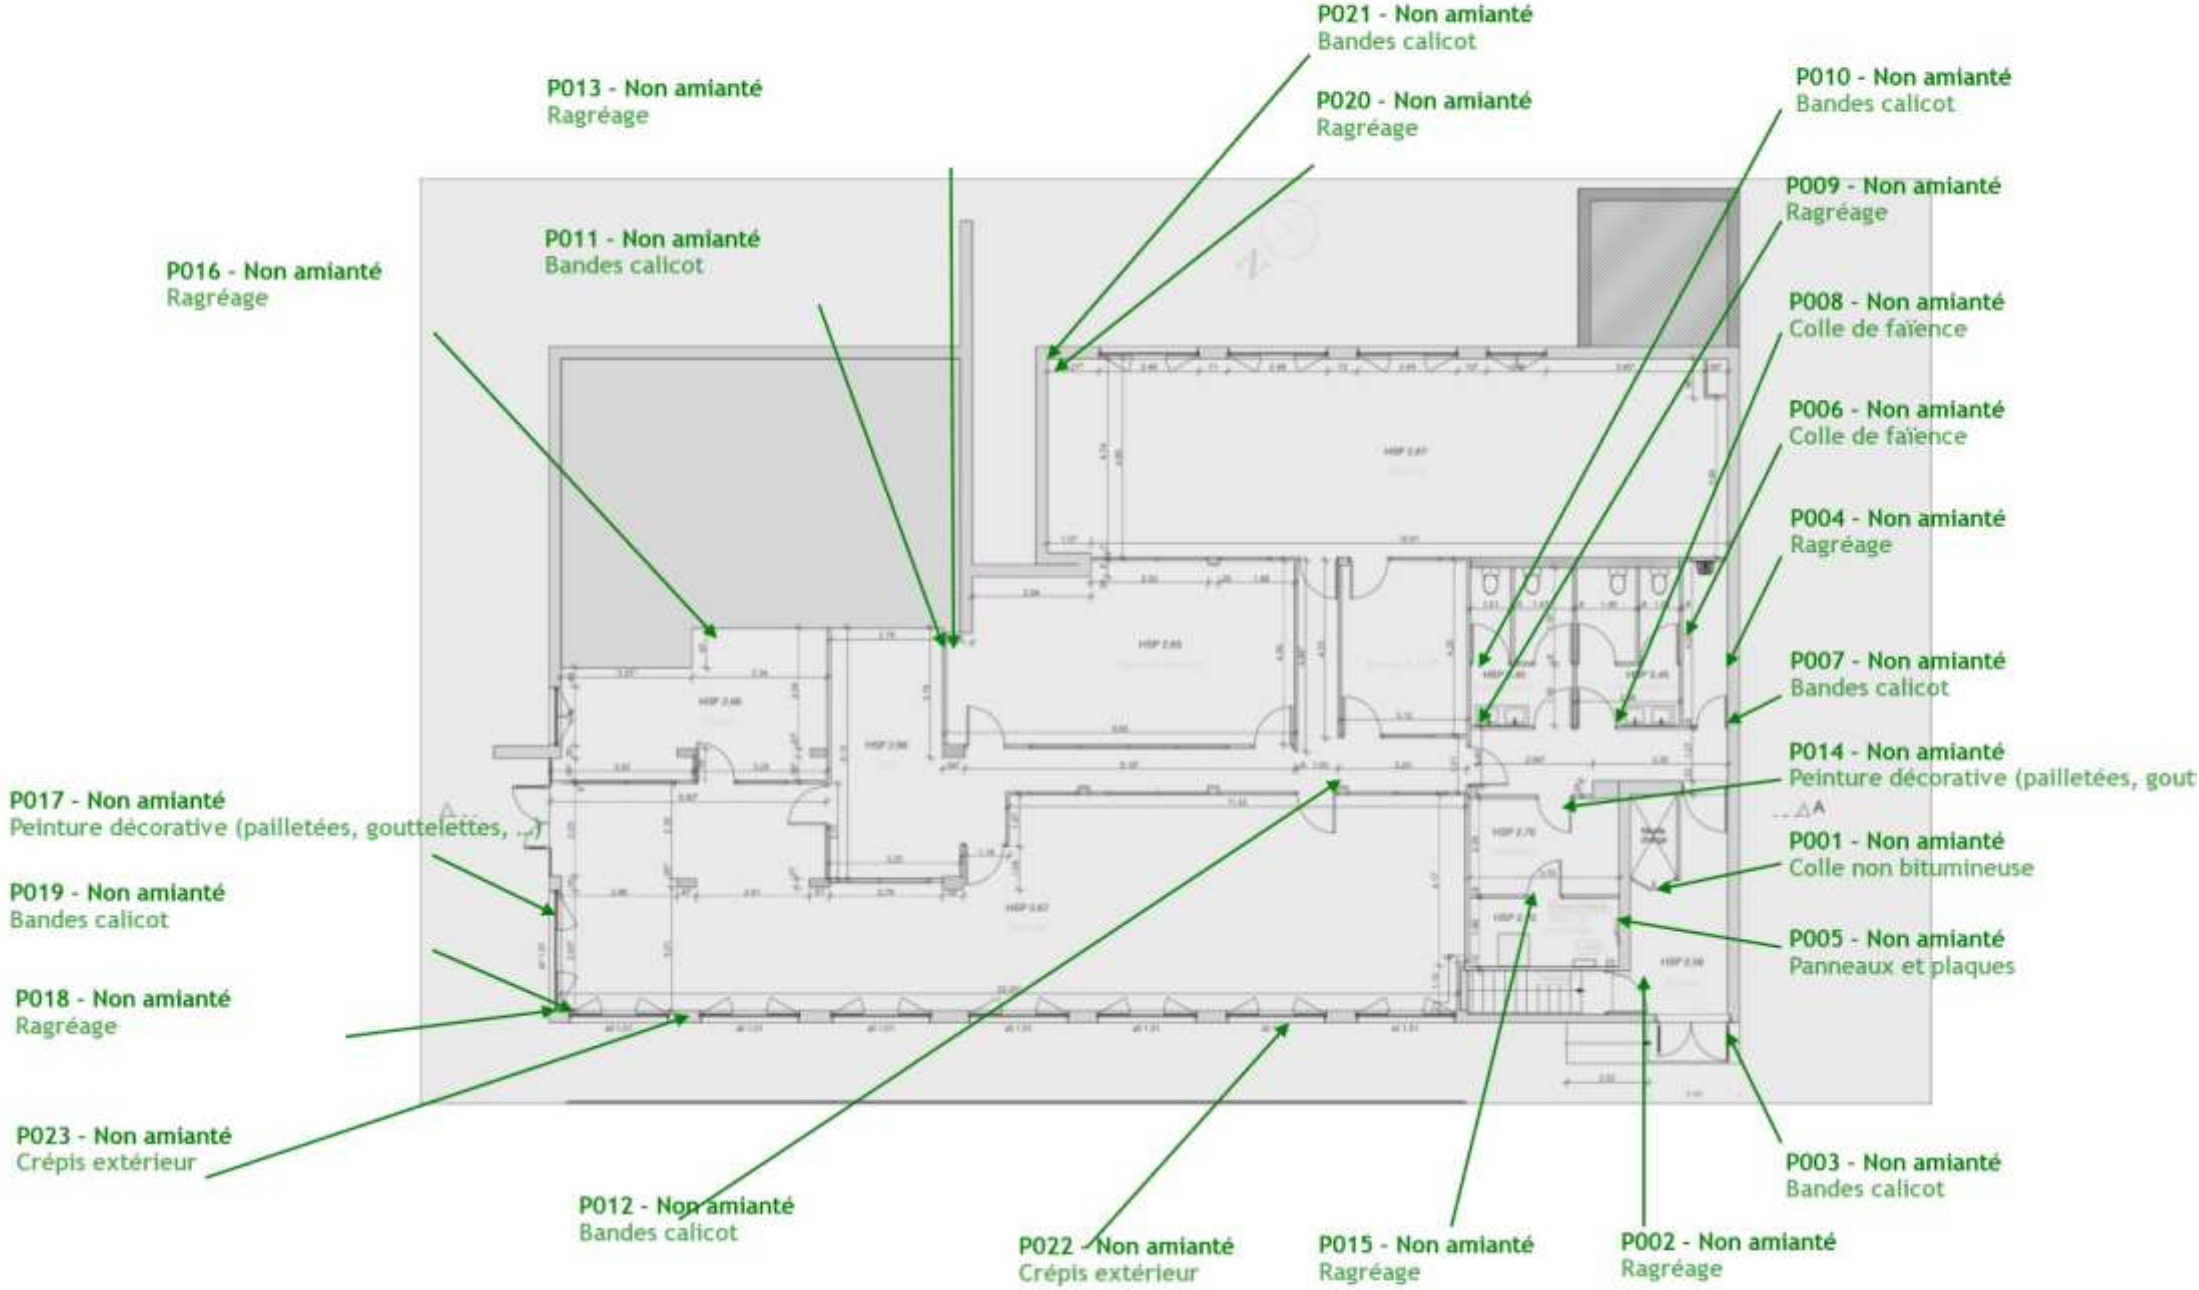
Etage	Intitulé du plan
CPAM-RDC	PLAN DE REPERAGE
