## REPERAGE PLOMB AVANT TRAVAUX

BARRAGE DE FROMONVILLE  
CANAL DU LOING  
77140 MONTCOURT-FROMONVILLE

Rapport N° : **76926-153682 P** Date d'intervention : **03/04/2024** Date du rapport : **03/04/2024**  
Accompagnateur : **Représentant VNF**

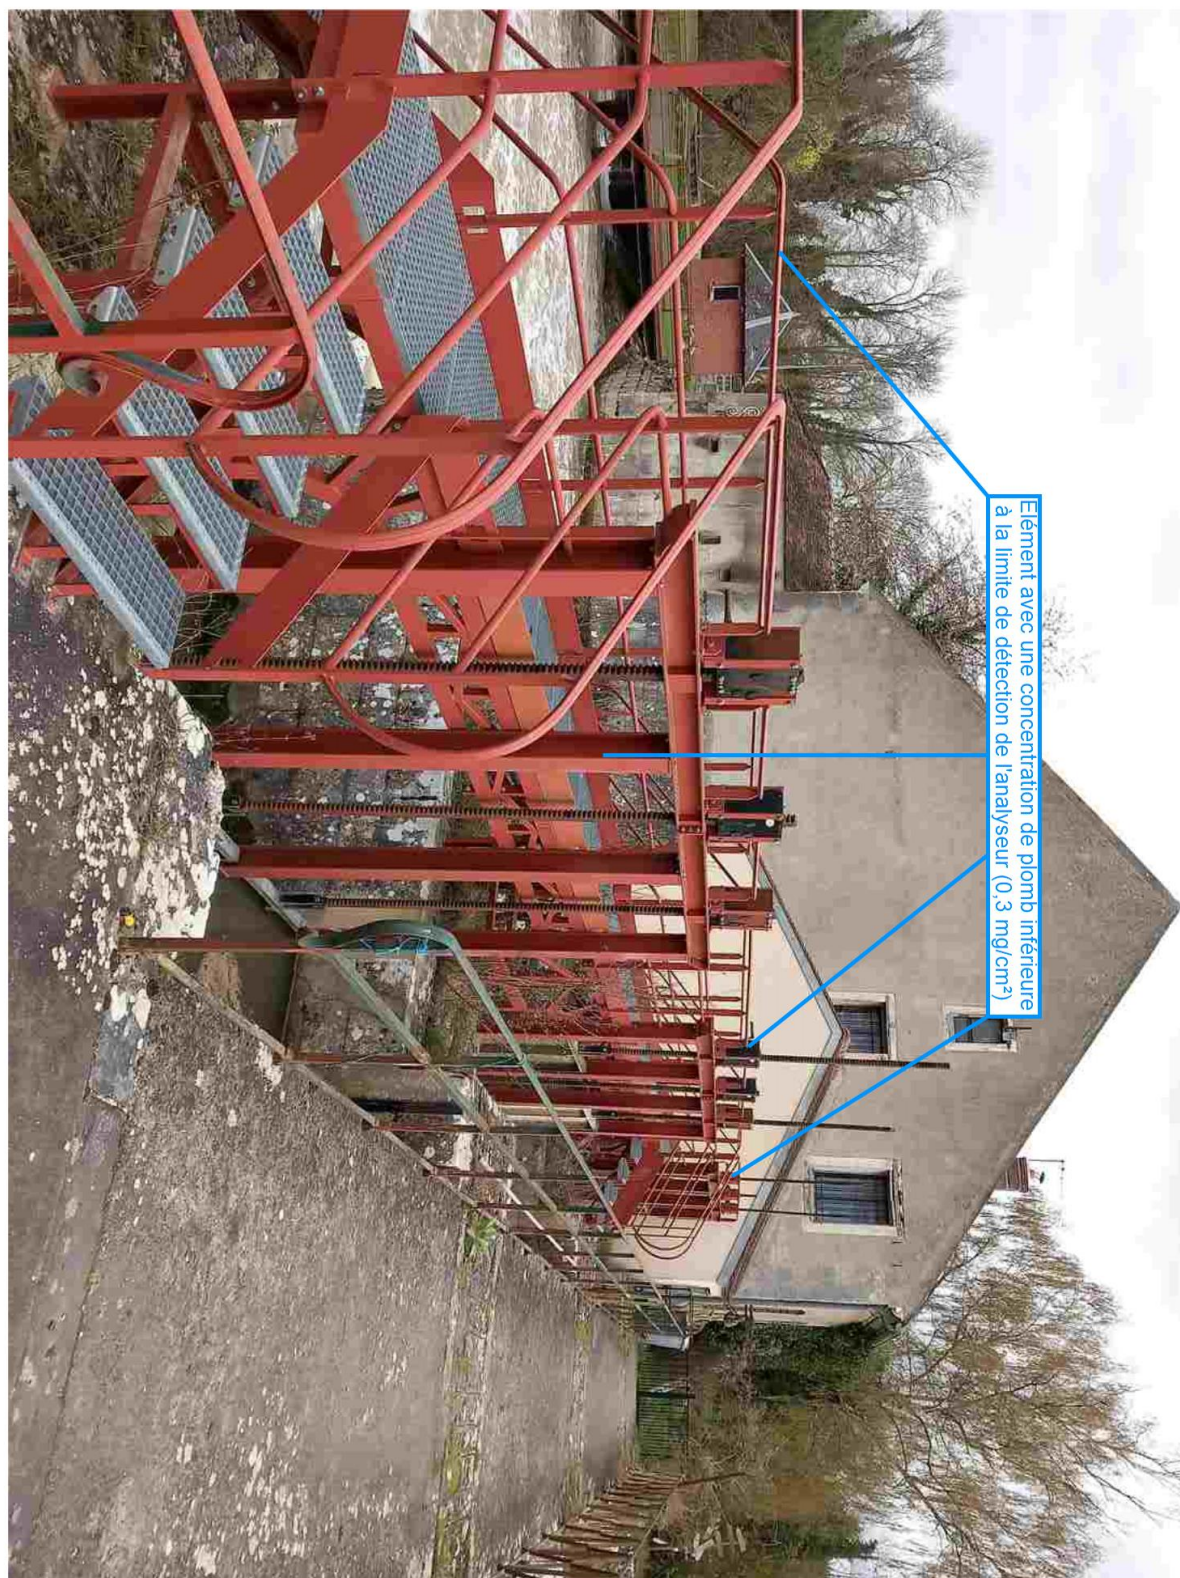
Croquis N°1

N°	Zone	Unité de diagnostic	Substrat	Revêtement apparent	Localisation	Résultats (mg/cm²)	Etat de conservation	Observations	Nature des travaux
8	A	Ensemble des crics noirs			C	0.09			
9					MD	0.19			
6	A	Ensemble des crics rouges			C	0.04			
7					MD	0.07			
4	A	Garde-corps			C	0.06			
5					MD	0.11			
2	A	Support			C	0.08			
3					MD	0.06			
				Total		Mesures supérieures au seuil de détection de l'appareil		Non mesurées	
Nombre d'unités de diagnostic				4		0		0	
Etat de conservation :				Dégradé	Etat d'usage		Non dégradé		Non visible
Valeur maxi mesurée plomb en mg/cm2
