**REPERAGE PLOMB AVANT TRAVAUX****A CADRE RÉGLEMENTAIRE ET OBJECTIFS DU DIAGNOSTIC PLOMB AVANT TRAVAUX / DÉMOLITION**

CANAL DE BRIARE  
45200 MONTARGIS

Rapport N° : **76926-153848 P**

Rapport n° : 76926-153848 P / Référence du donneur d'ordre : Barrage du Pont rouge

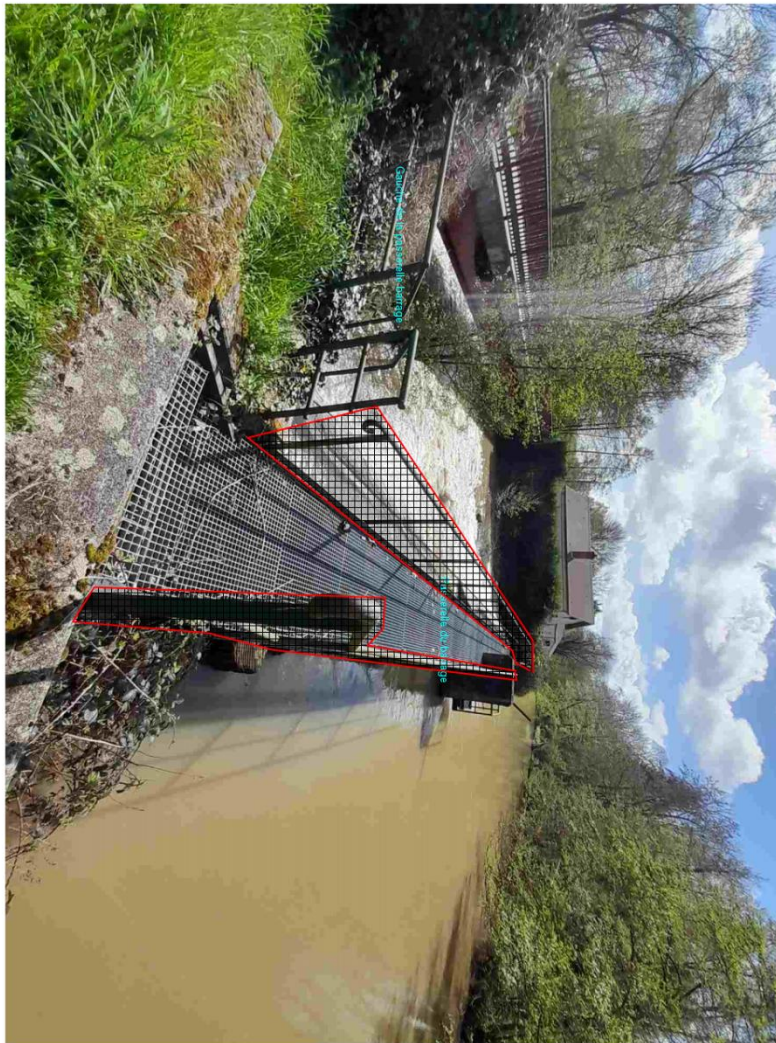
Croquis N°3 Extérieur

Garde-corps

Concentration supérieure à la limite de détection de l'analyseur (0,3 mg/cm<sup>3</sup>)
