Rapport de repérage des matériaux et produits contenant de l'amiante Avant réalisation de travaux

Numéro de rapport	76926-153848 A
Propriétaire	VOIES NAVIGABLES DE FRANCE - LOT 5 CENTRE BOURGOGNE 1 Chemin Jacques de Baerze - CS 36229 21062 DIJON CEDEX
Donneur d'ordre	VOIES NAVIGABLES DE FRANCE - LOT 5 CENTRE BOURGOGNE 1 Chemin Jacques de Baerze - CS 36229 21062 DIJON CEDEX
Nom et adresse du site	CANAL DE BRIARE 45200 MONTARGIS Coordonnées GPS : / LAT 47.9936973460980 LONG 2.73543700430128
Date de la commande	05/03/2024
La ou le(s) date(s) d'exécution du repérage	11/04/2024
Date d'émission du rapport de repérage	19/04/2024
Référence du programme de travaux défini par le donneur d'ordre	Le programme de travaux ne nous ayant pas été fourni, des investigations complémentaires seront à réaliser dès que ce dernier nous aura été communiqué.

Référence du donneur d'ordre : **Barrage du Pont rouge**

Adresse complète : **CANAL DE BRIARE - 45200 MONTARGIS**

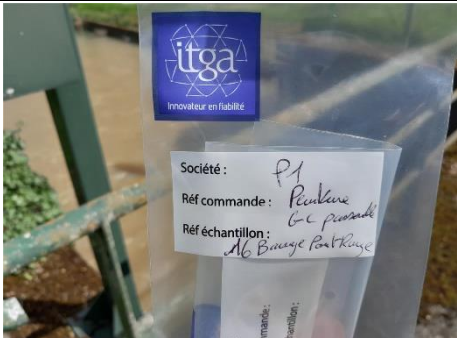
PRELEVEMENT : P001			
Nom du client VOIES NAVIGABLES DE FRANCE - LOT 5 CENTRE BOURGOGNE	Numéro de dossier 76926-153848	Elément – Ouvrage Extérieur - Barrage - Garde-corps Passerelle n°1 - Toutes zones	
Nom de l'opérateur BOURGEOIS Christian	Date de prélèvement 11/04/2024	Partie d'ouvrage Métal - Peinture	
Résultat amiante : Absence d'amiante			
DESCRIPTION DU PRELEVEMENT :			
Objet : Métal / Peinture Planche de croquis n° :

DETAIL DES COUCHES DU PRELEVEMENT :			
Référence Couche	Description visuelle	Epaisseur (cm)	Conclusion amiante
Fr1	Peintures multiples en vrac	0	Fibres d'amiante non détectées

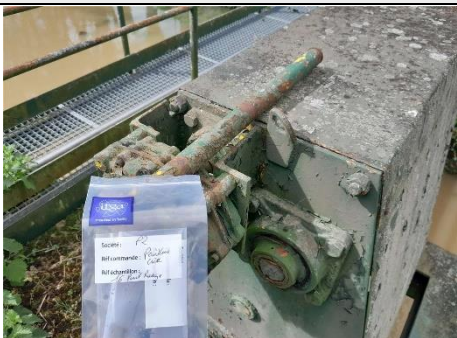
PRELEVEMENT : P002			
Nom du client VOIES NAVIGABLES DE FRANCE - LOT 5 CENTRE BOURGOGNE	Numéro de dossier 76926-153848	Elément – Ouvrage Extérieur - Barrage - Cric de vantelle n°1 - Toutes zones	
Nom de l'opérateur BOURGEOIS Christian	Date de prélèvement 11/04/2024	Partie d'ouvrage Métal - Peinture	
Résultat amiante : Absence d'amiante			
DESCRIPTION DU PRELEVEMENT :			
Objet : Métal / Peinture Planche de croquis n° :

DETAIL DES COUCHES DU PRELEVEMENT :			
Référence Couche	Description visuelle	Epaisseur (cm)	Conclusion amiante
Fr1	Peintures multiples en vrac	0	Fibres d'amiante non détectées

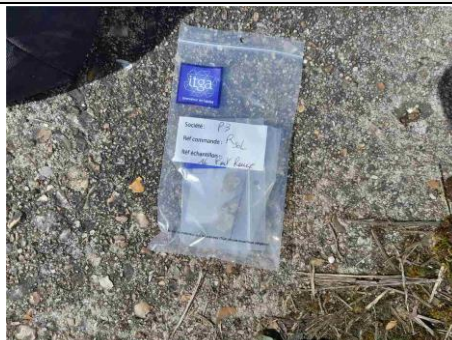
PRELEVEMENT : P003			
Nom du client VOIES NAVIGABLES DE FRANCE - LOT 5 CENTRE BOURGOGNE	Numéro de dossier 76926-153848	Elément – Ouvrage Extérieur - Barrage - Plancher passerelle n°1 - Sol	
Nom de l'opérateur BOURGEOIS Christian	Date de prélèvement 11/04/2024	Partie d'ouvrage Ragréage	
Résultat amiante : Absence d'amiante

Référence Couche	Description visuelle	Epaisseur (cm)	Conclusion amiante
Fr1	Matériau beige non séparable + ragréage gris non séparable	0	Fibres d'amiante non détectées

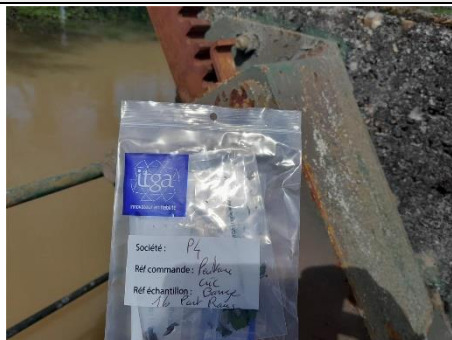
PRELEVEMENT : P004

Nom du client VOIES NAVIGABLES DE FRANCE - LOT 5 CENTRE BOURGOGNE	Numéro de dossier 76926-153848	Elément – Ouvrage Extérieur - Barrage - Cric de vantelle n°2 - Toutes zones
Nom de l'opérateur BOURGEOIS Christian	Date de prélèvement 11/04/2024	Partie d'ouvrage Métal - Peinture

Résultat amiante : Absence d'amiante

Référence Couche	Description visuelle	Epaisseur (cm)	Conclusion amiante
Fr1	Peintures multiples en vrac	0	Fibres d'amiante non détectées

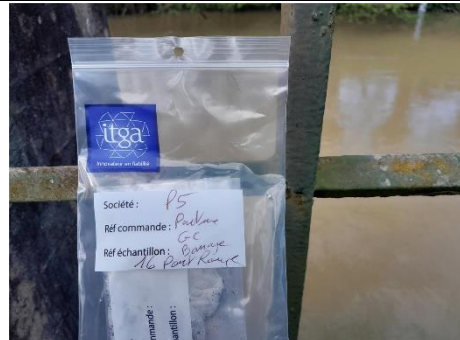
PRELEVEMENT : P005

Nom du client VOIES NAVIGABLES DE FRANCE - LOT 5 CENTRE BOURGOGNE	Numéro de dossier 76926-153848	Elément – Ouvrage Extérieur - Barrage - Garde-corps Barrage - Toutes zones
Nom de l'opérateur BOURGEOIS Christian	Date de prélèvement 11/04/2024	Partie d'ouvrage Métal - Peinture

Résultat amiante : Absence d'amiante

Référence Couche	Description visuelle	Epaisseur (cm)	Conclusion amiante
Fr1	Peintures multiples en vrac	0	Fibres d'amiante non détectées
