REPERAGE PLOMB AVANT TRAVAUX**A CADRE RÉGLEMENTAIRE ET OBJECTIFS DU DIAGNOSTIC PLOMB AVANT TRAVAUX / DÉMOLITION**

DECHARGEOR DE GANNES
CANAL LATÉRAL À LA LOIRE
45630 BEAULIEU-SUR-LOIRE

Rapport N° : **76926-153822 P**
Date d'intervention : **05/04/2024**
Date du rapport : **05/04/2024**
Accompagnateur : **Aucun**

Déchargeoir de Gannes

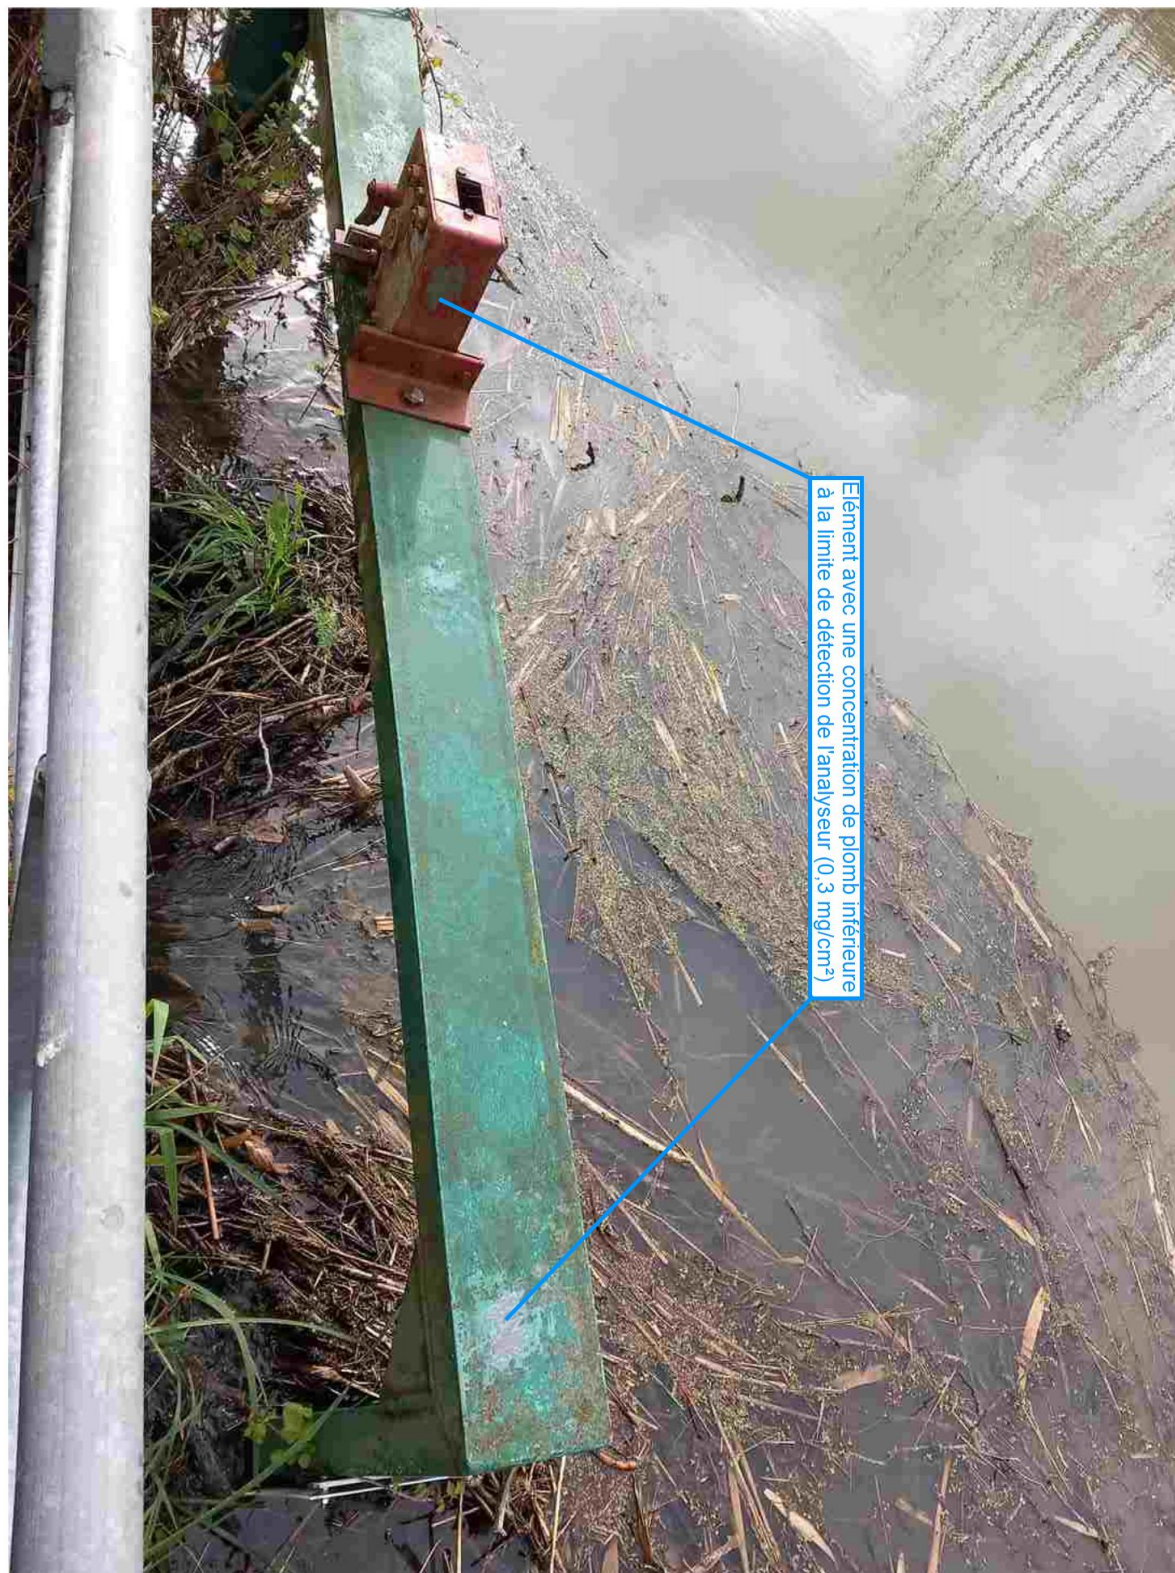
Croquis N°1

Afin de faciliter la localisation des mesures, l'auteur du constat divise chaque local en plusieurs zones qu'il identifie sur le croquis. Ces zones correspondent généralement aux différentes faces du local auxquelles il attribue une lettre (A, B, C ...)

La convention d'écriture sur le croquis et dans le tableau des mesures est la suivante :

- La zone de l'accès au local est nommée « A » et est reportée sur le croquis. Les autres zones sont nommées « B », «

C », « D », ... dans le sens des aiguilles d'une montre

N°	Zone	Unité de diagnostic	Substrat	Revêtement apparent	Localisation	Résultats (mg/cm²)	Etat de conservation	Observations	Nature des travaux
4	A	Cric	Métal	Peinture	C	0.07			
5					MD	0.07			
2	A	Support Cric	Métal	Peinture	C	0.04			
3					MD	0.09
