Rapport de repérage des matériaux et produits contenant de l'amiante Avant réalisation de travaux

Référence de l'ordre de mission : **76926-153850**

Référence du donneur d'ordre : **Déchargeoir du Pont aux ânes**

Adresse complète : **CANAL DE BRIARE - 89220 Rogny-les-Sept-Écluses**

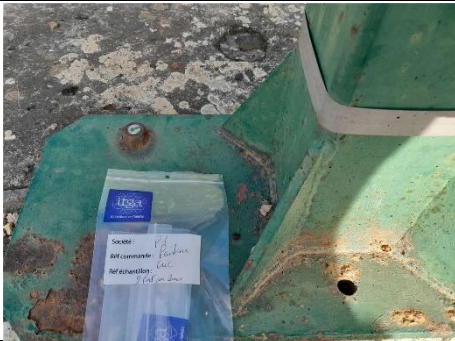
PRELEVEMENT : P001			
Nom du client VOIES NAVIGABLES DE FRANCE - LOT 5 CENTRE BOURGOGNE	Numéro de dossier 76926-153850	Elément – Ouvrage Extérieur - Déchargeoir - Support de Crics de ventelle - Toutes zones	
Nom de l'opérateur BOURGEOIS Christian	Date de prélèvement 12/04/2024	Partie d'ouvrage Métal - Peinture	
Résultat amiante : Absence d'amiante			
DESCRIPTION DU PRELEVEMENT :			
Objet : Métal / Peinture Planche de croquis n° :1

DETAIL DES COUCHES DU PRELEVEMENT :			
Référence Couche	Description visuelle	Epaisseur (cm)	Conclusion amiante
Fr1	Peintures multiples en vrac	0	Fibres d'amiante non détectées

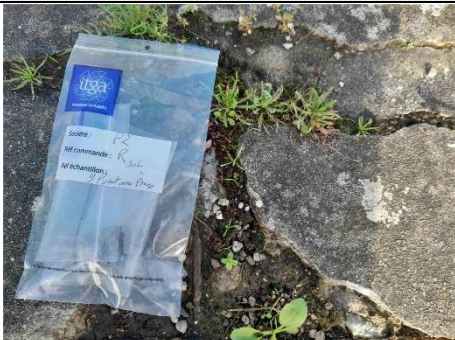
PRELEVEMENT : P002			
Nom du client VOIES NAVIGABLES DE FRANCE - LOT 5 CENTRE BOURGOGNE	Numéro de dossier 76926-153850	Elément – Ouvrage Extérieur - Déchargeoir - Plancher - Sol	
Nom de l'opérateur BOURGEOIS Christian	Date de prélèvement 12/04/2024	Partie d'ouvrage Ragréage	
Résultat amiante : Absence d'amiante			
DESCRIPTION DU PRELEVEMENT :			
Objet : Ragréage Planche de croquis n° :1

DETAIL DES COUCHES DU PRELEVEMENT :			
Référence Couche	Description visuelle	Epaisseur (cm)	Conclusion amiante
Fr1	Ragréage gris hétérogène avec poussières	0	Fibres d'amiante non détectées
