## Rapport de repérage des matériaux et produits contenant de l'amiante Avant réalisation de travaux

Numéro de rapport	<b>76926-153832 A</b>
Propriétaire	<b>VOIES NAVIGABLES DE FRANCE - LOT 5 CENTRE BOURGOGNE 1 Chemin Jacques de Baerze - CS 36229 21062 DIJON CEDEX</b>
Donneur d'ordre	<b>VOIES NAVIGABLES DE FRANCE - LOT 5 CENTRE BOURGOGNE 1 Chemin Jacques de Baerze - CS 36229 21062 DIJON CEDEX</b>
Nom et adresse du site	<b>CANAL DE BRIARE 45250 OUZOUEUR-SUR-TREZEE</b>
	<b>Coordonnées GPS : / LAT 47.6688767413542 LONG 2.80625888052409</b>
Date de la commande	<b>05/03/2024</b>
La ou le(s) date(s) d'exécution du repérage	<b>09/04/2024</b>
Date d'émission du rapport de repérage	<b>19/04/2024</b>
Référence du programme de travaux défini par le donneur d'ordre	Le programme de travaux ne nous ayant pas été fourni, des investigations complémentaires seront à réaliser dès que ce dernier nous aura été communiqué.

Référence du donneur d'ordre : **Déchargeoir du camping**

Adresse complète : **CANAL DE BRIARE - 45250 OUZOUEUR-SUR-TREZEE**

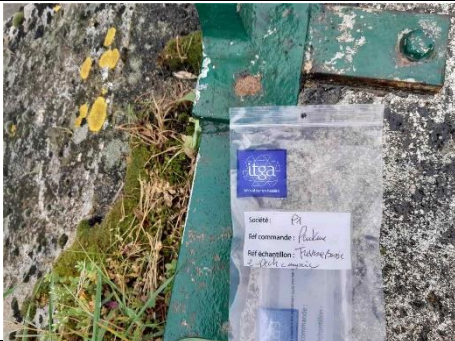
<b>DETAIL DES COUCHES DU PRELEVEMENT :</b>			
<b>Référence Couche</b>	<b>Description visuelle</b>	<b>Epaisseur (cm)</b>	<b>Conclusion amiante</b>
Fr1	Peintures multiples en vrac	0	Fibres d'amiante non détectées

Commande	76926-153832--876--1259--583-090921027
Dossier client	VOIES NAVIGABLES DE FRANCE - LOT 5 CENTRE BOURGOGNE + - CANAL DE BRIARE - 45250 - OUZOUEUR-SUR-TREZEE
Echantillon	P001 - Métal - Peinture - Extérieur - Pont sur Déchargeoir - Sol - Traverse
Description ITGA	Peintures multiples en vrac

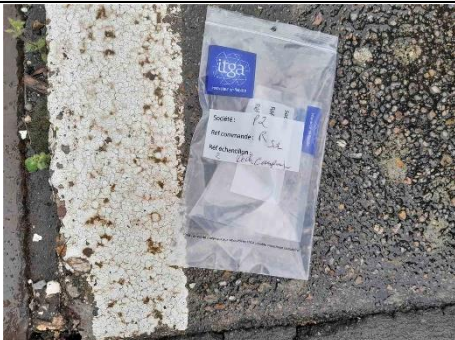
<b>DETAIL DES COUCHES DU PRELEVEMENT :</b>			
<b>Référence Couche</b>	<b>Description visuelle</b>	<b>Epaisseur (cm)</b>	<b>Conclusion amiante</b>
Fr1	Peinture non séparable + ragréage gris hétérogène	0	Fibres d'amiante non détectées

Commande	76926-153832--876--1259--583-090921027
Dossier client	VOIES NAVIGABLES DE FRANCE - LOT 5 CENTRE BOURGOGNE + - CANAL DE BRIARE - 45250 - OUZOUEUR-SUR-TREZEE
Echantillon	P002 - Ragréage - Extérieur - Pont sur Déchargeoir - Sol - Plancher
Description ITGA	Peinture / Ragréage gris hétérogène

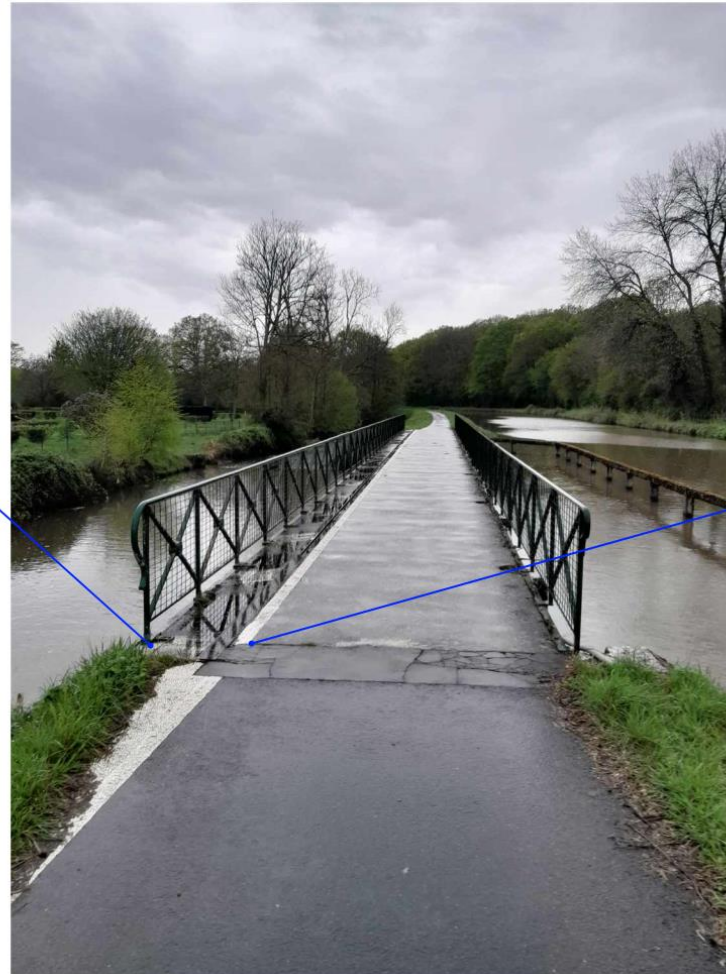
P002

P001
