## REPERAGE PLOMB AVANT TRAVAUX

DEVERSOIR DE VAUGEREAU  
CANAL DE BRIARE  
45250 BRIARE

Rapport N° : **76926-154024 P** Date d'intervention : **04/04/2024** Date du rapport : **04/04/2024**  
Accompagnateur : **Représentant VNF**

**Déversoir de Vaugereau**

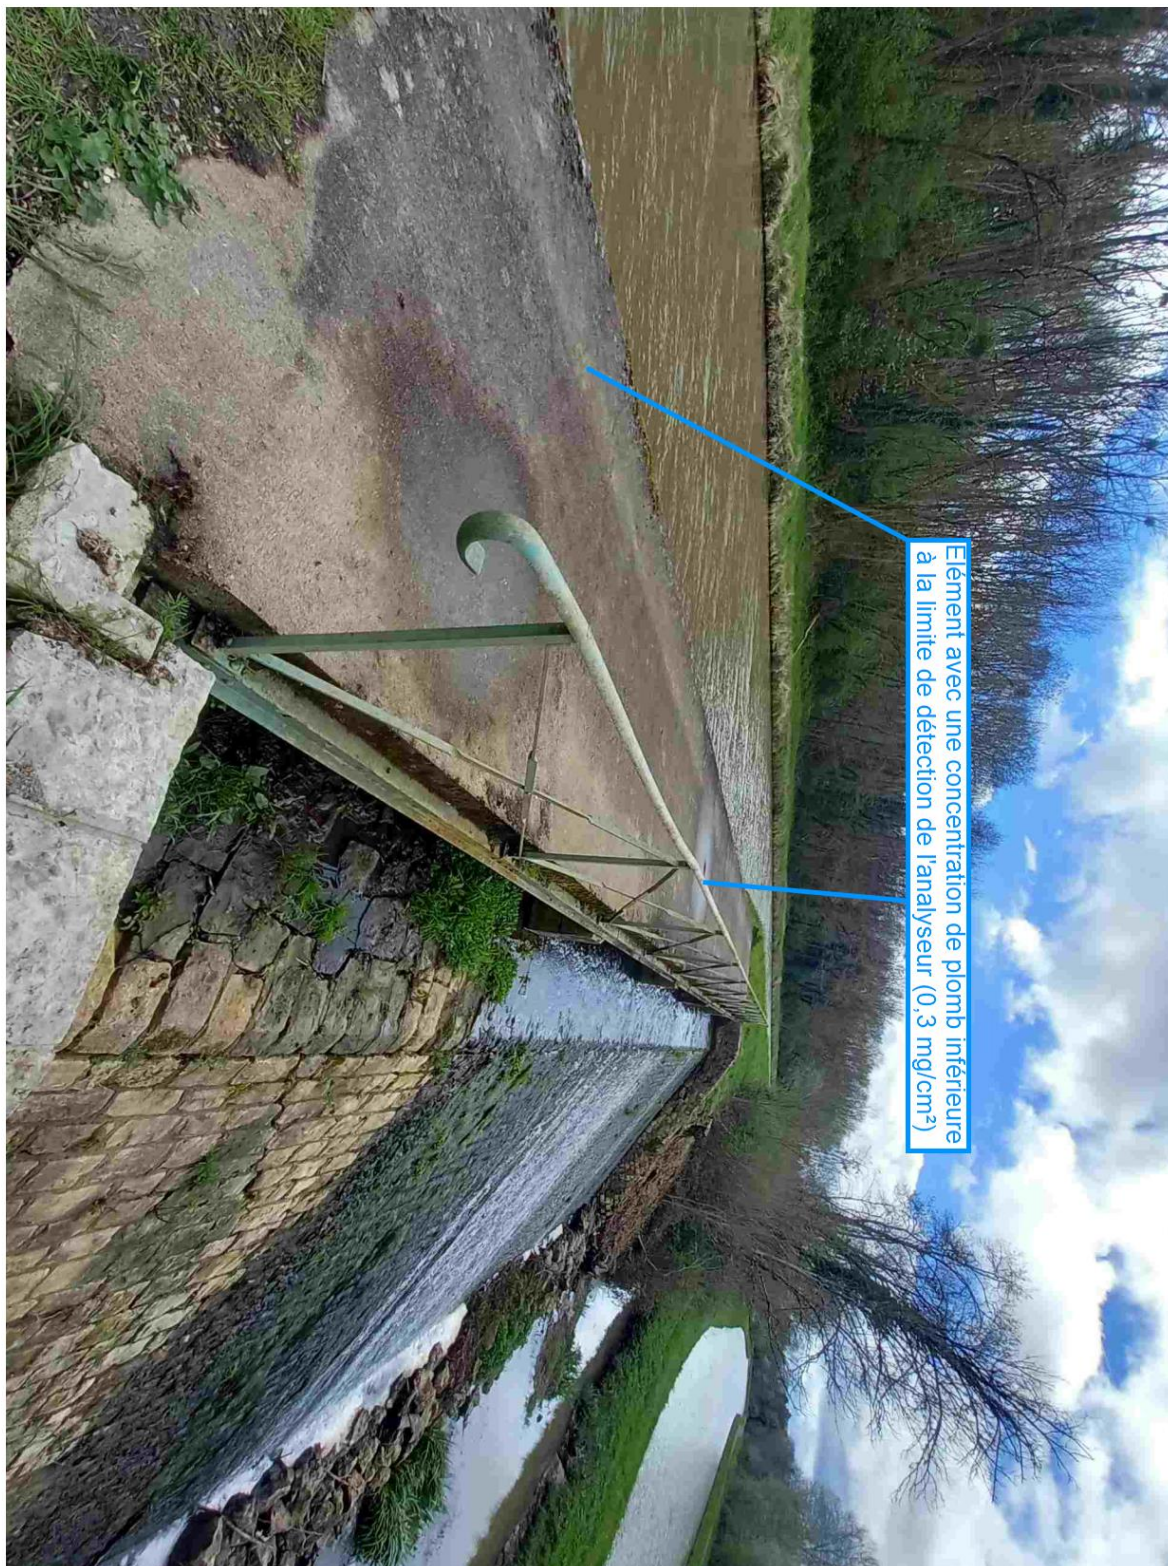
**Croquis N°1**

### Local : Déversoir de Vaugereau (Extérieur)

N°	Zone	Unité de diagnostic	Substrat	Revêtement apparent	Localisation	Résultats (mg/cm²)	Etat de conservation	Observations	Nature des travaux
2	A	Barrière	Métal	Peinture	C	0.07			
3					MD	0.15			
	Sol	Plancher	Ragréage	Non peint				Non peint	
				Total		Mesures supérieures au seuil de détection de l'appareil		Non mesurées	
Nombre d'unités de diagnostic				2		0		1	
Etat de conservation :				Dégradé	Etat d'usage		Non dégradé		Non visible
Valeur maxi mesurée plomb en mg/cm2
