## Rapport de repérage des matériaux et produits contenant de l'amiante Avant réalisation de travaux

Numéro de rapport	76926-153842 A
Propriétaire	VOIES NAVIGABLES DE FRANCE - LOT 5 CENTRE BOURGOGNE 1 Chemin Jacques de Baerze - CS 36229 21062 DIJON CEDEX
Donneur d'ordre	VOIES NAVIGABLES DE FRANCE - LOT 5 CENTRE BOURGOGNE 1 Chemin Jacques de Baerze - CS 36229 21062 DIJON CEDEX
Nom et adresse du site	CANAL DE BRIARE 45230 Sainte-Geneviève-des-Bois  Coordonnées GPS : / LAT 47.8284069860991 LONG 2.83832658687625
Date de la commande	05/03/2024
La ou le(s) date(s) d'exécution du repérage	10/04/2024
Date d'émission du rapport de repérage	19/04/2024
Référence du programme de travaux défini par le donneur d'ordre	Le programme de travaux ne nous ayant pas été fourni, des investigations complémentaires seront à réaliser dès que ce dernier nous aura été communiqué.

Pont sur barrage

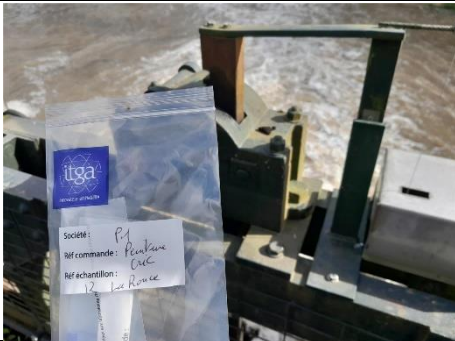
PRELEVEMENT : P001			
<b>Nom du client</b> VOIES NAVIGABLES DE FRANCE - LOT 5 CENTRE BOURGOGNE	<b>Numéro de dossier</b> 76926-153842	<b>Elément – Ouvrage</b> Extérieur - Pont sur barrage - Crics de vantelle - Toutes zones	
<b>Nom de l'opérateur</b> BOURGEOIS Christian	<b>Date de prélèvement</b> 10/04/2024	<b>Partie d'ouvrage</b> Métal - Peinture	
<b>Résultat amiante</b> : Absence d'amiante			
<b>DESCRIPTION DU PRELEVEMENT :</b>			
<b>Objet :</b> Métal / Peinture  <b>Planche de croquis n° :1</b>

<b>DETAIL DES COUCHES DU PRELEVEMENT :</b>			
<b>Référence Couche</b>	<b>Description visuelle</b>	<b>Epaisseur (cm)</b>	<b>Conclusion amiante</b>
Fr1	Peintures multiples en vrac	0	Fibres d'amiante non détectées

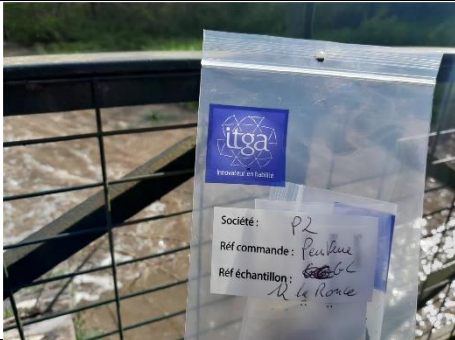
PRELEVEMENT : P002			
<b>Nom du client</b> VOIES NAVIGABLES DE FRANCE - LOT 5 CENTRE BOURGOGNE	<b>Numéro de dossier</b> 76926-153842	<b>Elément – Ouvrage</b> Extérieur - Pont sur barrage - Garde- corps côté rive - Toutes zones	
<b>Nom de l'opérateur</b> BOURGEOIS Christian	<b>Date de prélèvement</b> 10/04/2024	<b>Partie d'ouvrage</b> Métal - Peinture	
<b>Résultat amiante</b> : Absence d'amiante			
<b>DESCRIPTION DU PRELEVEMENT :</b>			
<b>Objet :</b> Métal / Peinture  <b>Planche de croquis n° :1</b>

<b>DETAIL DES COUCHES DU PRELEVEMENT :</b>			
<b>Référence Couche</b>	<b>Description visuelle</b>	<b>Epaisseur (cm)</b>	<b>Conclusion amiante</b>
Fr1	Peintures multiples en vrac	0	Fibres d'amiante non détectées
