REPERAGE PLOMB AVANT TRAVAUX

LE BARABAN
CANAL DE BRIARE
45250 BRIARE

Rapport N° : **76926-153816 P** Date d'intervention : **04/04/2024** Date du rapport : **04/04/2024**
Accompagnateur : **Représentant VNF**

Le Baraban

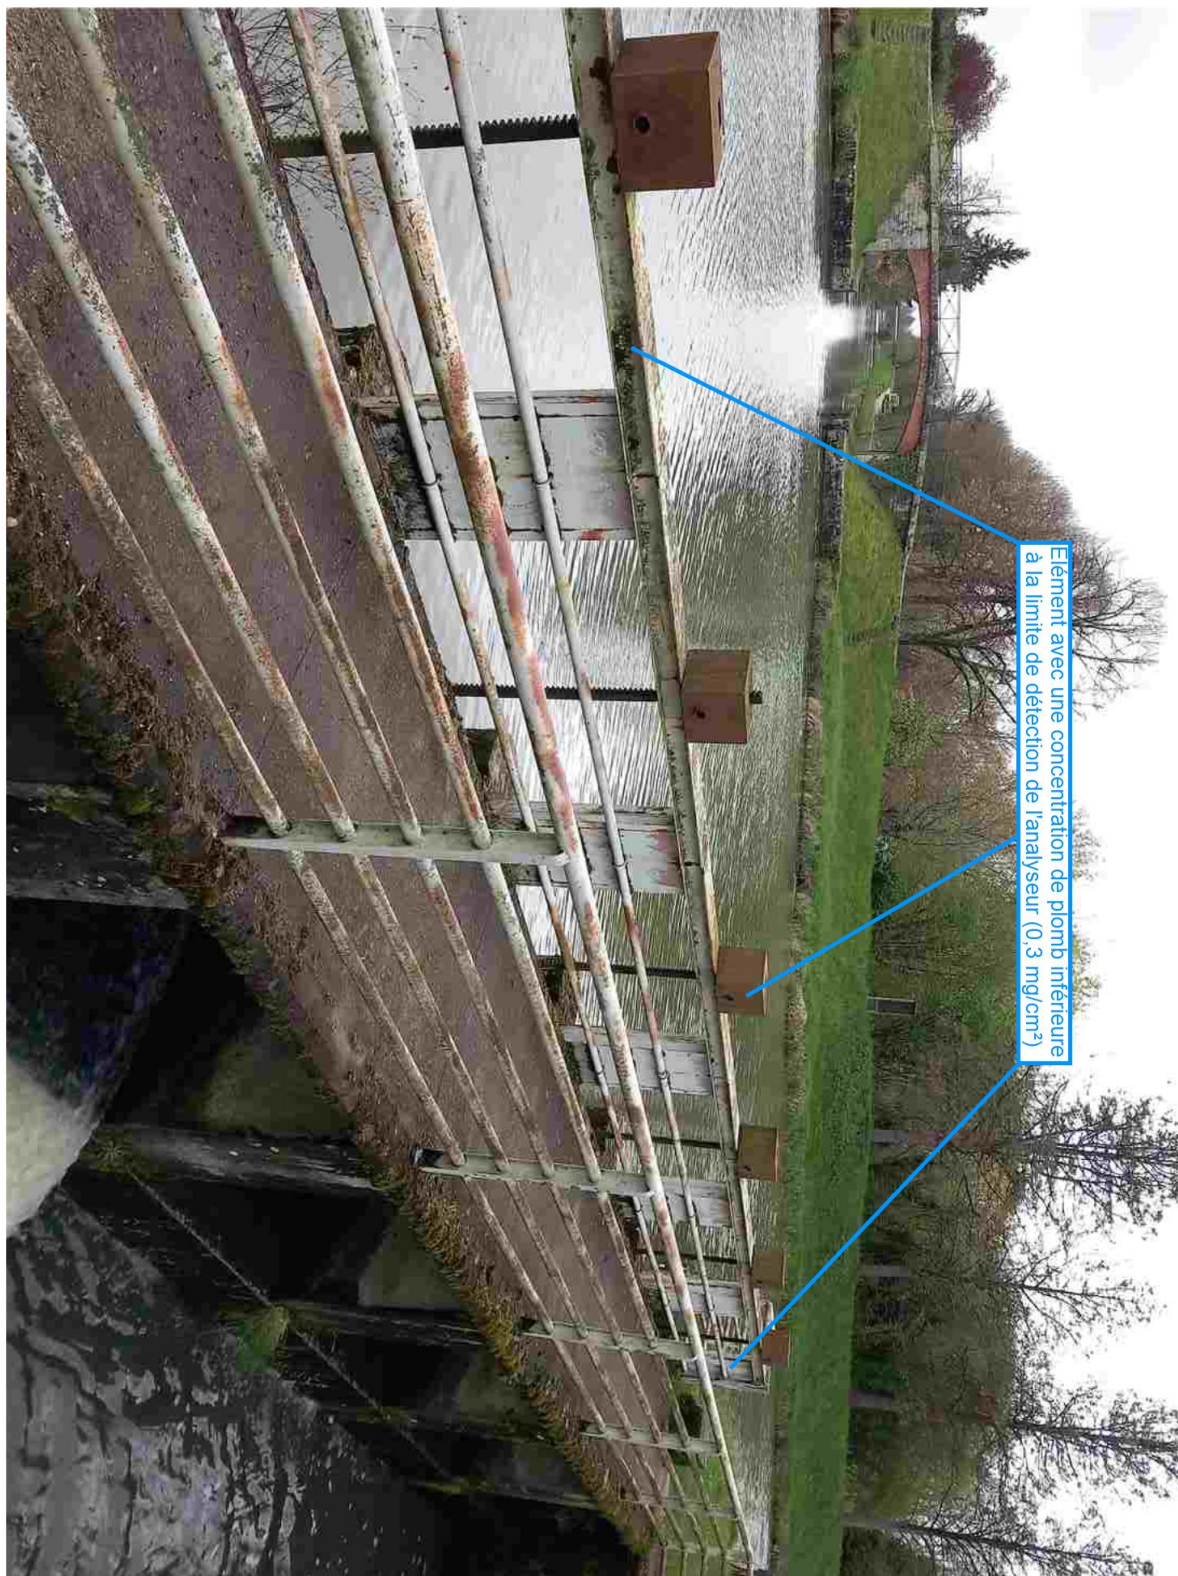
Croquis N°1

Local : Le Baraban (Extérieur)

N°	Zone	Unité de diagnostic	Substrat	Revêtement apparent	Localisation	Résultats (mg/cm²)	Etat de conservation	Observations	Nature des travaux
4	A	Poteau support	Béton	Peinture	C	0.04			
5					MD	0.08			
2	A	Support cric	Métal	Peinture	C	0.05			
3					MD	0.11			
6	Plafond	Ensemble des protections crics	Métal	Peinture	C	0.05			
7					MD	0.26			
				Total		Mesures supérieures au seuil de détection de l'appareil		Non mesurées	
Nombre d'unités de diagnostic				3		0		0	
Etat de conservation :				Dégradé	Etat d'usage		Non dégradé		Non visible
Valeur maxi mesurée plomb en mg/cm2
