## Rapport de repérage des matériaux et produits contenant de l'amiante Avant réalisation de travaux

Numéro de rapport	76926-153816 A
Propriétaire	VOIES NAVIGABLES DE FRANCE - LOT 5 CENTRE BOURGOGNE 1 Chemin Jacques de Baerze - CS 36229 21062 DIJON CEDEX
Donneur d'ordre	VOIES NAVIGABLES DE FRANCE - LOT 5 CENTRE BOURGOGNE 1 Chemin Jacques de Baerze - CS 36229 21062 DIJON CEDEX
Nom et adresse du site	LE BARABAN CANAL DE BRIARE 45250 BRIARE
Date de la commande	05/03/2024
La ou le(s) date(s) d'exécution du repérage	04/04/2024
Date d'émission du rapport de repérage	12/04/2024
Référence du programme de travaux défini par le donneur d'ordre

Dénomination : **Le Baraban**

Adresse complète : **CANAL DE BRIARE - 45250 BRIARE**

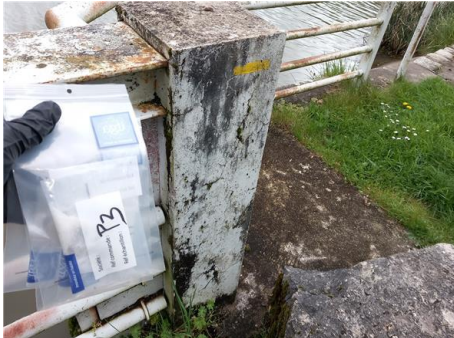
PRELEVEMENT : P003			
<b>Nom du client</b> VOIES NAVIGABLES DE FRANCE - LOT 5 CENTRE BOURGOGNE	<b>Numéro de dossier</b> 76926-153816	<b>Elément – Ouvrage</b> Extérieur - Le Baraban - Poteau support - A	
<b>Nom de l'opérateur</b> BRIANTO Dany	<b>Date de prélèvement</b> 04/04/2024	<b>Partie d'ouvrage</b> Béton - Peinture	
<b>Résultat amiante</b> : Absence d'amiante			
DESCRIPTION DU PRELEVEMENT :			
<b>Objet :</b> Béton / Peinture  <b>Planche de croquis n° :1</b>

DETAIL DES COUCHES DU PRELEVEMENT :			
Référence Couche	Description visuelle	Epaisseur (cm)	Conclusion amiante
Fr1	Peinture non séparable + matériau compact gris hétérogène	0	Fibres d'amiante non détectées
