REPERAGE PLOMB AVANT TRAVAUX

LE MARTINET
CANAL DE BRIARE
45250 BRIARE

Rapport N° : **76926-153817 P** Date d'intervention : **04/04/2024** Date du rapport : **04/04/2024**
Accompagnateur : **Représentant VNF**

Adresse : **Le Martinet**
CANAL DE BRIARE
45250 BRIARE
 Type : **Ecluse**
 Référence Cadastre : **Non communiqué(e)**

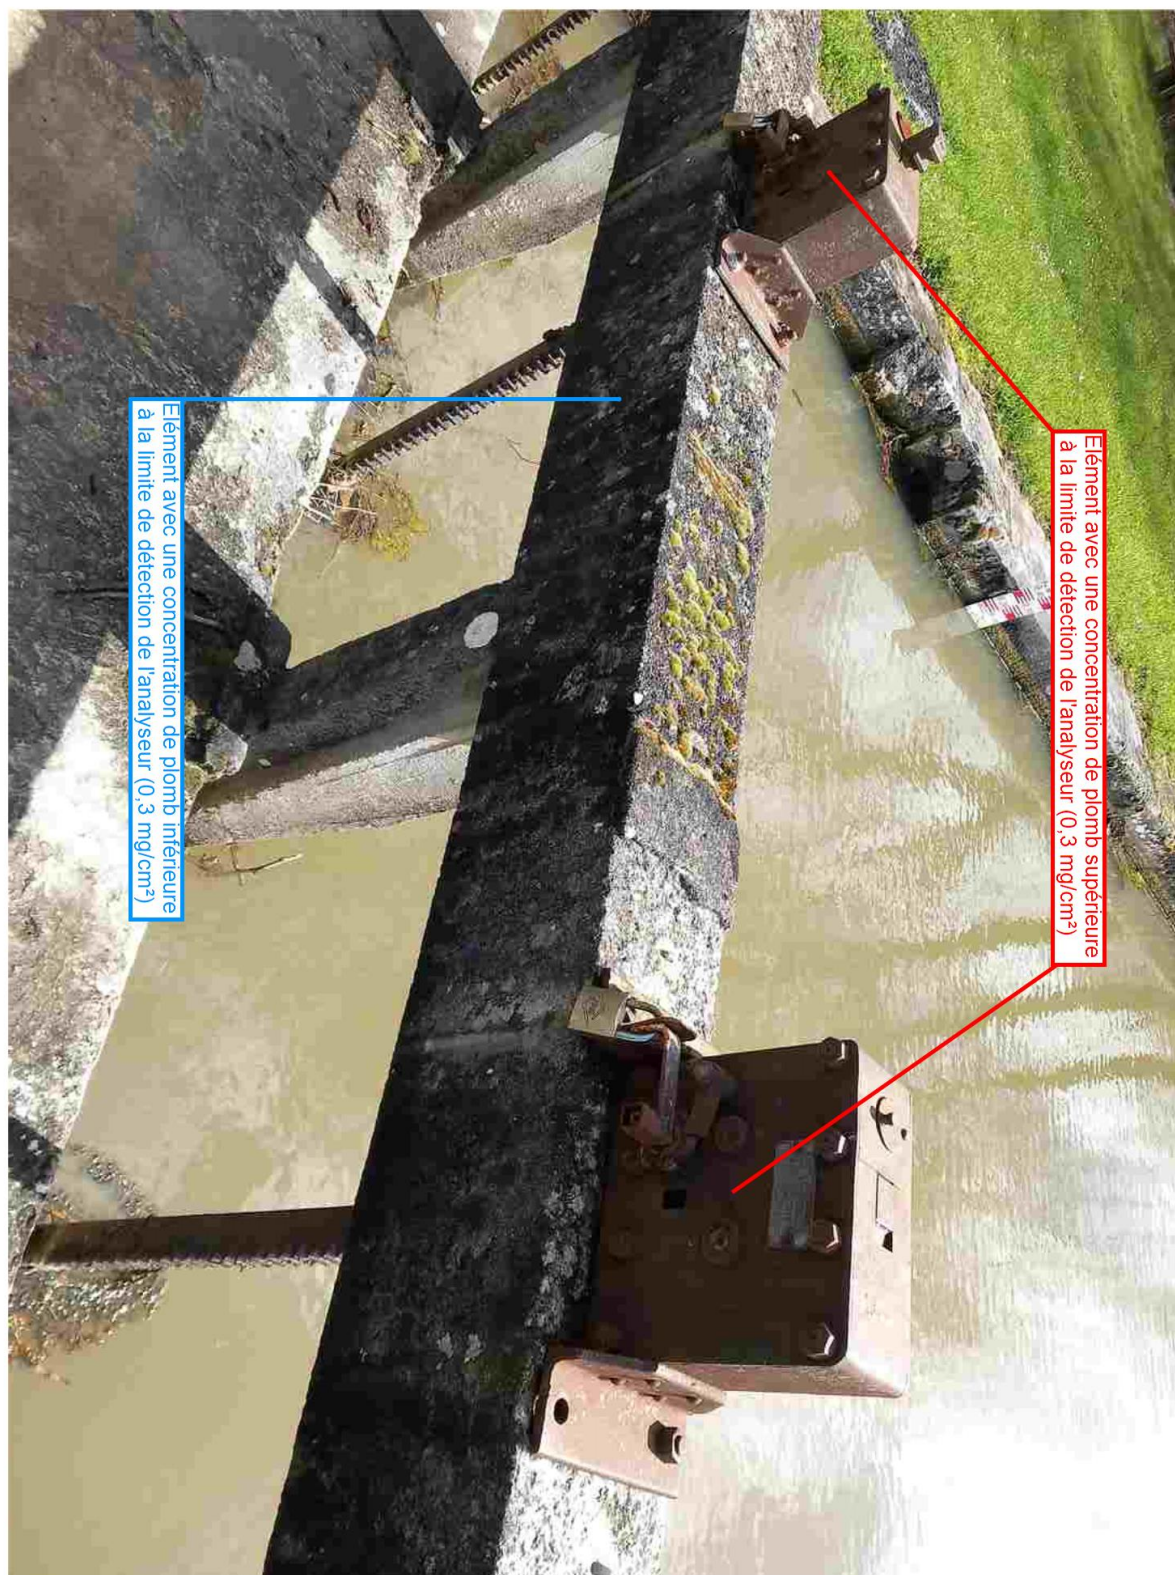
Croquis N°1

Local : Le Martinet (Extérieur)

N°	Zone	Unité de diagnostic	Substrat	Revêtement apparent	Localisation	Résultats (mg/cm²)	Etat de conservation	Observations	Nature des travaux
2	A	Ensemble des crics	Métal	Peinture	C	1.1	D		
	A	Support crics	Béton	Non peint				Non peint	
				Total		Mesures supérieures au seuil de détection de l'appareil		Non mesurées	
Nombre d'unités de diagnostic				2		1		1	
Etat de conservation :				Dégradé	Etat d'usage		Non dégradé		Non visible
Valeur maxi mesurée plomb en mg/cm2				1.1
