## Rapport de repérage des matériaux et produits contenant de l'amiante Avant réalisation de travaux

Numéro de rapport	76926-153846 A
Propriétaire	VOIES NAVIGABLES DE FRANCE - LOT 5 CENTRE BOURGOGNE 1 Chemin Jacques de Baerze - CS 36229 21062 DIJON CEDEX
Donneur d'ordre	VOIES NAVIGABLES DE FRANCE - LOT 5 CENTRE BOURGOGNE 1 Chemin Jacques de Baerze - CS 36229 21062 DIJON CEDEX
Nom et adresse du site	CANAL DE BRIARE 45230 MONTBOUY  Coordonnées GPS : / LAT 47.8601483877661 LONG 2.82075171747242
Date de la commande	05/03/2024
La ou le(s) date(s) d'exécution du repérage	11/04/2024
Date d'émission du rapport de repérage	19/04/2024
Référence du programme de travaux défini par le donneur d'ordre	Le programme de travaux ne nous ayant pas été fourni, des investigations complémentaires seront à réaliser dès que ce dernier nous aura été communiqué.

Adresse complète : **CANAL DE BRIARE - 45230 MONTBOUY**

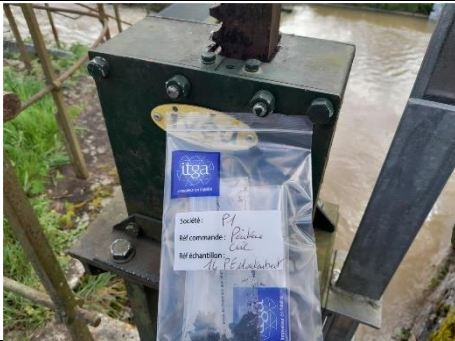
PRELEVEMENT : P001			
<b>Nom du client</b> VOIES NAVIGABLES DE FRANCE - LOT 5 CENTRE BOURGOGNE	<b>Numéro de dossier</b> 76926-153846	<b>Elément – Ouvrage</b> Extérieur - Prise d'eau - Cric de vantelle et support - Toutes zones	
<b>Nom de l'opérateur</b> BOURGEOIS Christian	<b>Date de prélèvement</b> 11/04/2024	<b>Partie d'ouvrage</b> Métal - Peinture	
<b>Résultat amiante</b> : Absence d'amiante			
<b>DESCRIPTION DU PRELEVEMENT :</b>			
<b>Objet :</b> Métal / Peinture  <b>Planche de croquis n° :1</b>

<b>DETAIL DES COUCHES DU PRELEVEMENT :</b>			
<b>Référence Couche</b>	<b>Description visuelle</b>	<b>Epaisseur (cm)</b>	<b>Conclusion amiante</b>
Fr1	Peintures multiples en vrac	0	Fibres d'amiante non détectées

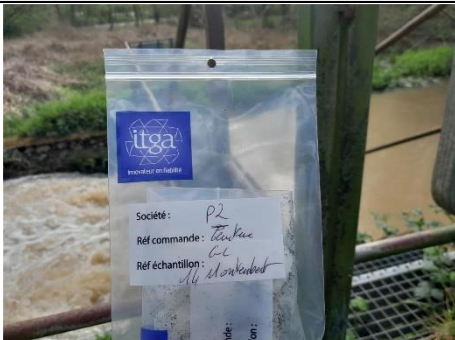
PRELEVEMENT : P002			
<b>Nom du client</b> VOIES NAVIGABLES DE FRANCE - LOT 5 CENTRE BOURGOGNE	<b>Numéro de dossier</b> 76926-153846	<b>Elément – Ouvrage</b> Extérieur - Prise d'eau - Garde-corps - Toutes zones	
<b>Nom de l'opérateur</b> BOURGEOIS Christian	<b>Date de prélèvement</b> 11/04/2024	<b>Partie d'ouvrage</b> Métal - Peinture	
<b>Résultat amiante</b> : Absence d'amiante			
<b>DESCRIPTION DU PRELEVEMENT :</b>			
<b>Objet :</b> Métal / Peinture  <b>Planche de croquis n° :1</b>

<b>DETAIL DES COUCHES DU PRELEVEMENT :</b>			
<b>Référence Couche</b>	<b>Description visuelle</b>	<b>Epaisseur (cm)</b>	<b>Conclusion amiante</b>
Fr1	Peintures multiples en vrac	0	Fibres d'amiante non détectées
