## Rapport de repérage des matériaux et produits contenant de l'amiante Avant réalisation de travaux

Rapport n° : 76926-154028 A

Référence du donneur d'ordre : Pertuis de Repos

Adresse complète : **CANAL DE BRIARE - 45120 CHALETTE SUR LOING**

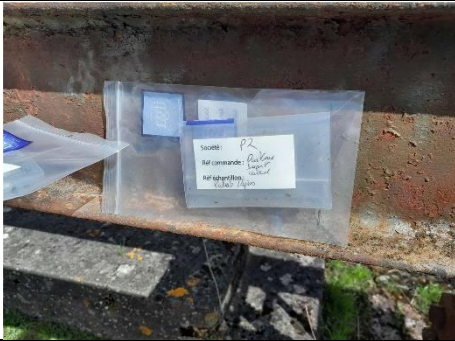
<b>DETAIL DES COUCHES DU PRELEVEMENT :</b>			
<b>Référence Couche</b>	<b>Description visuelle</b>	<b>Epaisseur (cm)</b>	<b>Conclusion amiante</b>
Fr1	Peintures multiples en vrac avec poussières	0	Fibres d'amiante non détectées

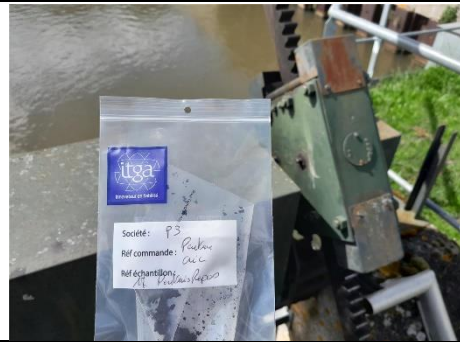
Résultat amiante : **Absence d'amiante**

Référence Couche	Description visuelle	Epaisseur (cm)	Conclusion amiante
Fr1	Peintures multiples en vrac	0	Fibres d'amiante non détectées
