## Rapport de repérage des matériaux et produits contenant de l'amiante Avant réalisation de travaux

Numéro de rapport	76926-153677 A
Propriétaire	VOIES NAVIGABLES DE FRANCE - LOT 5 CENTRE BOURGOGNE 1 Chemin Jacques de Baerze - CS 36229 21062 DIJON CEDEX
Donneur d'ordre	VOIES NAVIGABLES DE FRANCE - LOT 5 CENTRE BOURGOGNE 1 Chemin Jacques de Baerze - CS 36229 21062 DIJON CEDEX
Nom et adresse du site	PRISE D'EAU DE CEPOY CANAL DU LOING 45120 CEPOY
Date de la commande	05/03/2024
La ou le(s) date(s) d'exécution du repérage	02/04/2024
Date d'émission du rapport de repérage	12/04/2024
Référence du programme de travaux défini par le donneur d'ordre

Dénomination : **Prise d'eau de Cepoy**

Adresse complète : **CANAL DU LOING - 45120 CEPOY**

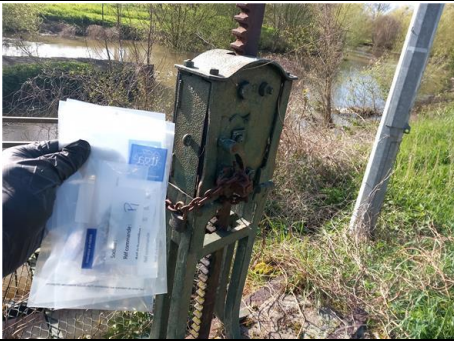
PRELEVEMENT : P001			
<b>Nom du client</b> VOIES NAVIGABLES DE FRANCE - LOT 5 CENTRE BOURGOGNE		<b>Numéro de dossier</b> 76926-153677	<b>Elément – Ouvrage</b> Extérieur - Prise d'eau de Cepoy - Vanne - A
<b>Nom de l'opérateur</b> BRIANTO Dany		<b>Date de prélèvement</b> 02/04/2024	<b>Partie d'ouvrage</b> Métal - Peinture
<b>Résultat amiante :</b> Absence d'amiante			
DESCRIPTION DU PRELEVEMENT :			
<b>Objet :</b> Métal / Peinture  <b>Planche de croquis n° :1</b>

DETAIL DES COUCHES DU PRELEVEMENT :			
Référence Couche	Description visuelle	Epaisseur (cm)	Conclusion amiante
Fr1	Peintures multiples en vrac	0	Fibres d'amiante non détectées
