## Rapport de repérage des matériaux et produits contenant de l'amiante Avant réalisation de travaux

Numéro de rapport	76926-153838 A
Propriétaire	VOIES NAVIGABLES DE FRANCE - LOT 5 CENTRE BOURGOGNE 1 Chemin Jacques de Baerze - CS 36229 21062 DIJON CEDEX
Donneur d'ordre	VOIES NAVIGABLES DE FRANCE - LOT 5 CENTRE BOURGOGNE 1 Chemin Jacques de Baerze - CS 36229 21062 DIJON CEDEX
Nom et adresse du site	CANAL DE BRIARE 45250 Escrignelles  Coordonnées GPS : / LAT 47.70156013 LONG 2.83830956
Date de la commande	05/03/2024
La ou le(s) date(s) d'exécution du repérage	10/04/2024
Date d'émission du rapport de repérage	19/04/2024
Référence du programme de travaux défini par le donneur d'ordre	Le programme de travaux ne nous ayant pas été fourni, des investigations complémentaires seront à réaliser dès que ce dernier nous aura été communiqué.

Référence du donneur d'ordre : **Rigole des Pompes aux Baudinières**

Adresse complète : **CANAL DE BRIARE - 45250 Escrignelles**

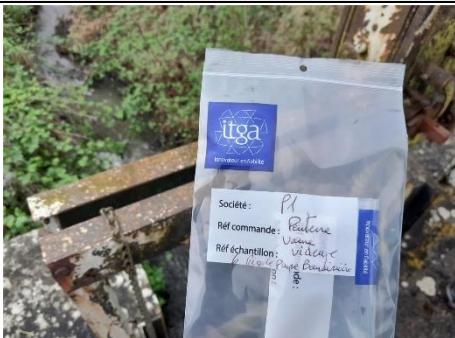
DETAIL DES COUCHES DU PRELEVEMENT :			
Référence Couche	Description visuelle	Epaisseur (cm)	Conclusion amiante
Fr1	Peintures multiples en vrac avec poussières	0	Fibres d'amiante non détectées

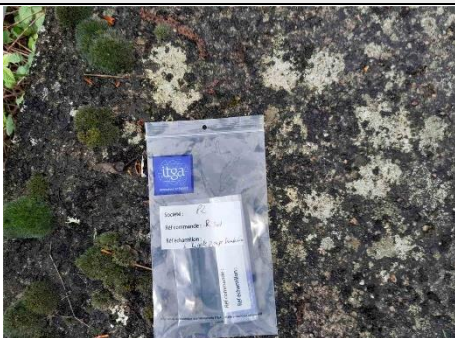
DETAIL DES COUCHES DU PRELEVEMENT :			
Référence Couche	Description visuelle	Epaisseur (cm)	Conclusion amiante
Fr1	Ragréage gris hétérogène avec poussières	0	Fibres d'amiante non détectées

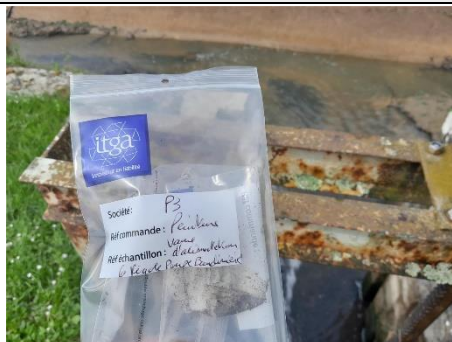
**Planche de croquis n° :1**

Résultat amiante : **Absence d'amiante**

**Objet :**  
Métal / Peinture

Référence Couche	Description visuelle	Epaisseur (cm)	Conclusion amiante
Fr1	Peintures multiples en vrac	0	Fibres d'amiante non détectées
