Rapport de repérage des matériaux et produits contenant de l'amiante Avant réalisation de travaux

Numéro de rapport	76926-153821 A
Propriétaire	VOIES NAVIGABLES DE FRANCE - LOT 5 CENTRE BOURGOGNE 1 Chemin Jacques de Baerze - CS 36229 21062 DIJON CEDEX
Donneur d'ordre	VOIES NAVIGABLES DE FRANCE - LOT 5 CENTRE BOURGOGNE 1 Chemin Jacques de Baerze - CS 36229 21062 DIJON CEDEX
Nom et adresse du site	VANNES DE L'ETANG CANAL LATÉRAL À LA LOIRE 45630 BEAULIEU-SUR-LOIRE
Date de la commande	05/03/2024
La ou le(s) date(s) d'exécution du repérage	05/04/2024
Date d'émission du rapport de repérage	15/04/2024
Référence du programme de travaux défini par le donneur d'ordre

Dénomination : **Vannes de l'Etang**

Adresse complète : **CANAL LATÉRAL À LA LOIRE - 45630 Beaulieu-sur-Loire**

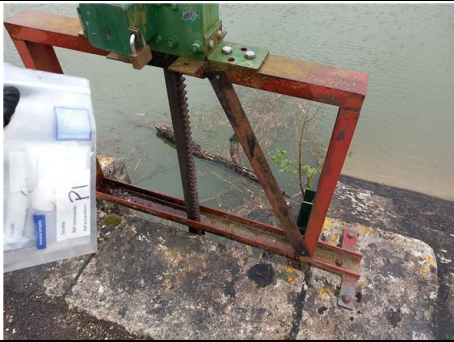
PRELEVEMENT : P001			
Nom du client VOIES NAVIGABLES DE FRANCE - LOT 5 CENTRE BOURGOGNE	Numéro de dossier 76926-153821	Elément – Ouvrage Extérieur - Vannes de l'Etang - Support Cric n°1 - A	
Nom de l'opérateur BRIANTO Dany	Date de prélèvement 05/04/2024	Partie d'ouvrage Métal - Peinture	
Résultat amiante : Absence d'amiante			
DESCRIPTION DU PRELEVEMENT :			
Objet : Métal / Peinture Planche de croquis n° :2

DETAIL DES COUCHES DU PRELEVEMENT :			
Référence Couche	Description visuelle	Epaisseur (cm)	Conclusion amiante
Fr1	Peintures multiples en vrac	0	Fibres d'amiante non détectées

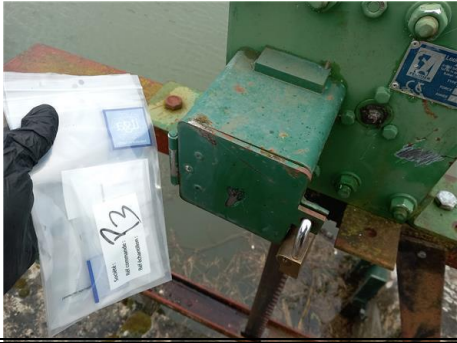
PRELEVEMENT : P003			
Nom du client VOIES NAVIGABLES DE FRANCE - LOT 5 CENTRE BOURGOGNE	Numéro de dossier 76926-153821	Elément – Ouvrage Extérieur - Vannes de l'Etang - Protection Cric - A	
Nom de l'opérateur BRIANTO Dany	Date de prélèvement 05/04/2024	Partie d'ouvrage Métal - Peinture	
Résultat amiante : Absence d'amiante			
DESCRIPTION DU PRELEVEMENT :			
Objet : Métal / Peinture Planche de croquis n° :2

DETAIL DES COUCHES DU PRELEVEMENT :			
Référence Couche	Description visuelle	Epaisseur (cm)	Conclusion amiante
Fr1	Peintures multiples en vrac	0	Fibres d'amiante non détectées
