REPERAGE PLOMB AVANT TRAVAUX

VANNES DE LA FOLIE
CANAL LATÉRAL À LA LOIRE
45360 CHATILLON-SUR-LOIRE

Rapport N° : **76926-153820 P** Date d'intervention : **05/04/2024** Date du rapport : **05/04/2024**
Accompagnateur : **Représentant VNF**

Adresse : **Vannes de la Folie**
CANAL LATÉRAL À LA LOIRE
45360 Châtillon-sur-Loire
 Type : **Ecluse**
 Référence Cadastre : **Non communiqué(e)**

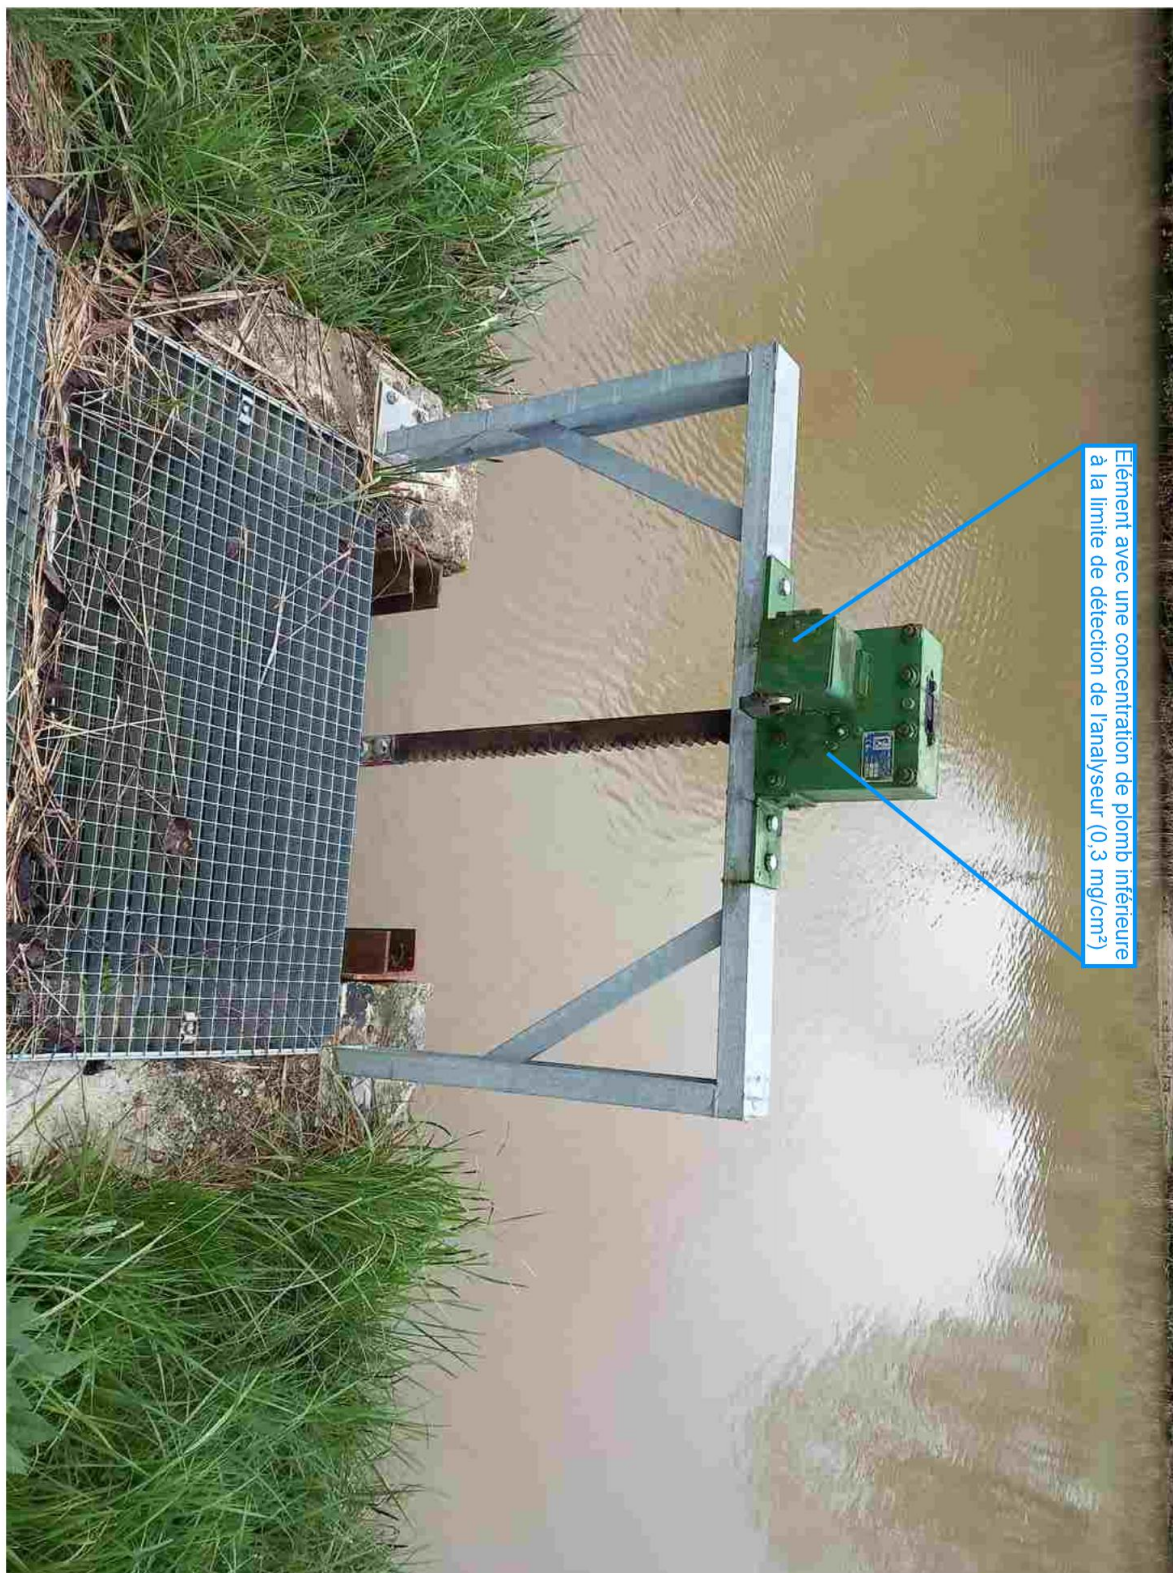
Croquis N°1

Local : Vannes de la Folie (Extérieur)

| N° | Zone | Unité de diagnostic | Substrat | Revêtement apparent | Localisation | Résultats (mg/cm²) | Etat de conservation | Observations | Nature des travaux |
|---|---|---|---|---|---|---|---|---|---|
| 2 | A | Cric | Métal | Peinture | C | 0.08 | | | |
| 4 | A | Protection Cric | Métal | Peinture | C | 0.21 | | | |
