## Rapport de repérage des matériaux et produits contenant de l'amiante Avant réalisation de travaux

Numéro de rapport	76926-153820 A
Propriétaire	VOIES NAVIGABLES DE FRANCE - LOT 5 CENTRE BOURGOGNE 1 Chemin Jacques de Baerze - CS 36229 21062 DIJON CEDEX
Donneur d'ordre	VOIES NAVIGABLES DE FRANCE - LOT 5 CENTRE BOURGOGNE 1 Chemin Jacques de Baerze - CS 36229 21062 DIJON CEDEX
Nom et adresse du site	VANNES DE LA FOLIE CANAL LATÉRAL À LA LOIRE 45360 CHATILLON-SUR-LOIRE
Date de la commande	05/03/2024
La ou le(s) date(s) d'exécution du repérage	05/04/2024
Date d'émission du rapport de repérage	15/04/2024
Référence du programme de travaux défini par le donneur d'ordre

Dénomination : **Vannes de la Folie**

Adresse complète : **CANAL LATÉRAL À LA LOIRE - 45360 Châtillon-sur-Loire**

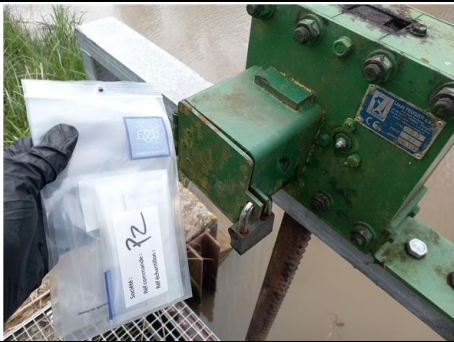
<b>DETAIL DES COUCHES DU PRELEVEMENT :</b>			
<b>Référence Couche</b>	<b>Description visuelle</b>	<b>Epaisseur (cm)</b>	<b>Conclusion amiante</b>
Fr1	Peintures multiples en vrac	0	Fibres d'amiante non détectées
