REPERAGE PLOMB AVANT TRAVAUX

VANNES DES HAUTES RIVES
CANAL LATÉRAL À LA LOIRE
45360 CHATILLON-SUR-LOIRE

Rapport N° : **76926-153818 P** Date d'intervention : **05/04/2024** Date du rapport : **05/04/2024**
Accompagnateur : **Aucun**

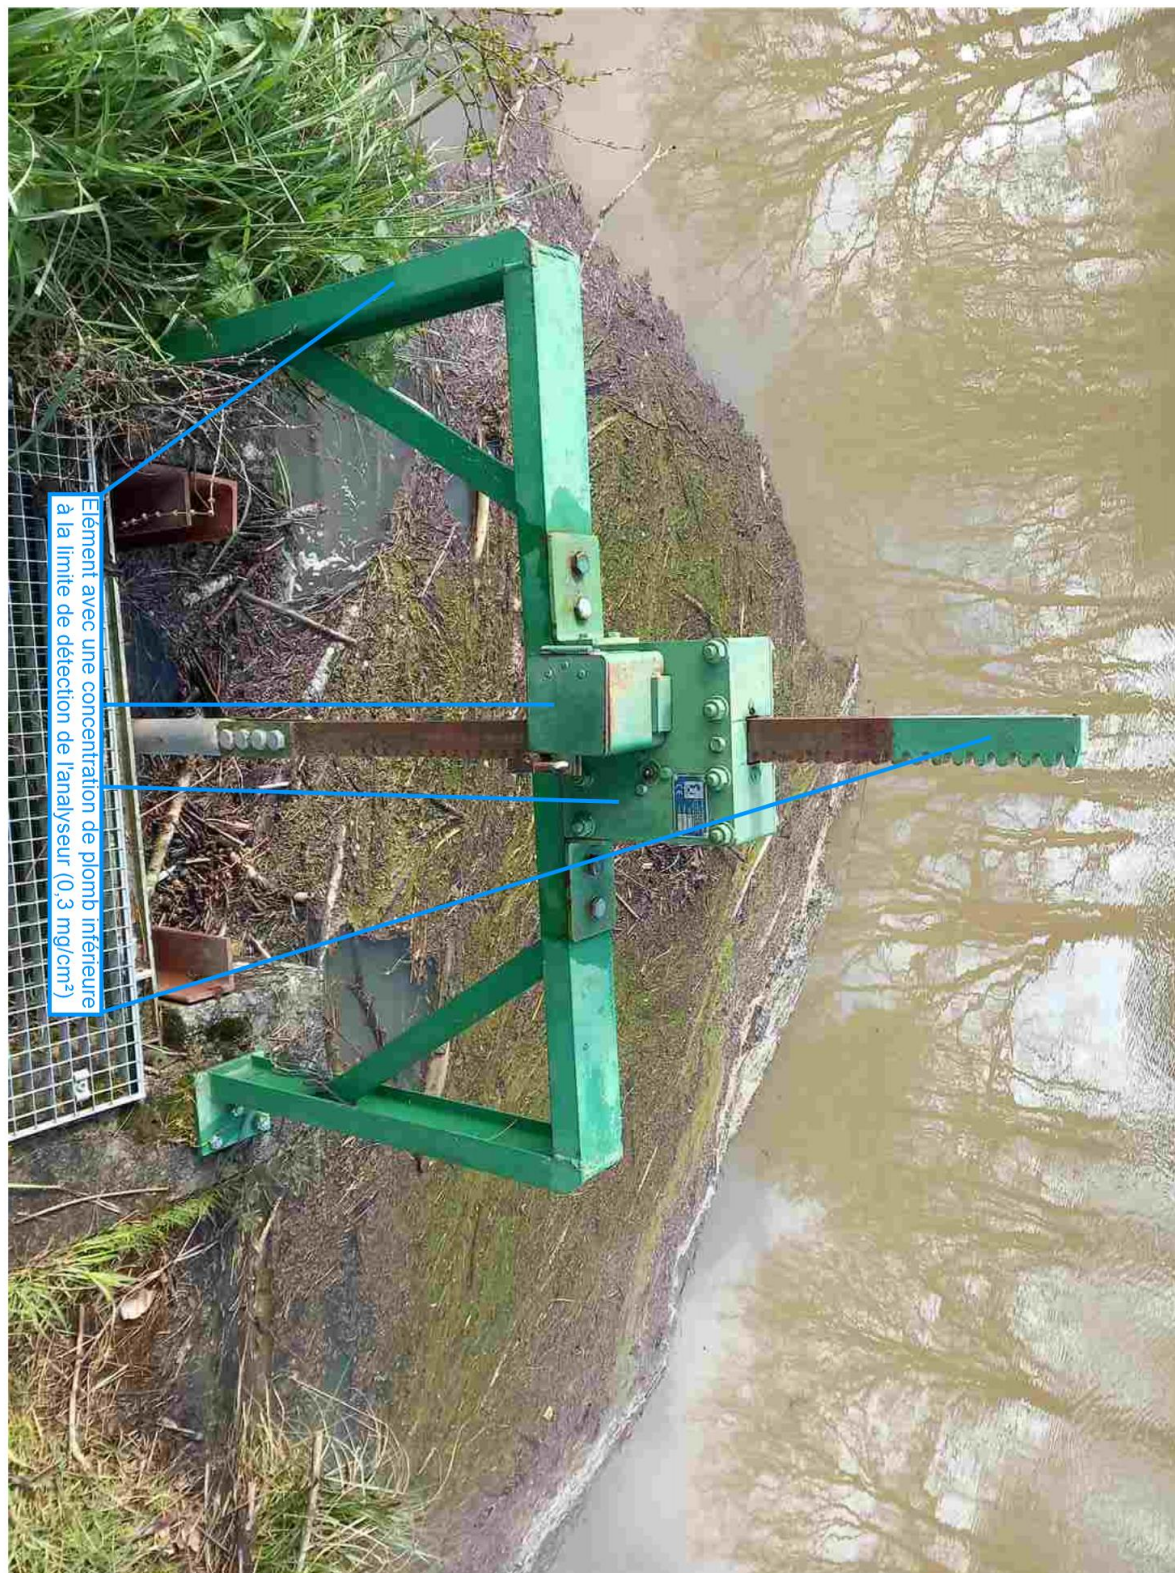
Croquis N°1

Local : Vannes des hautes rives (Extérieur)

N°	Zone	Unité de diagnostic	Substrat	Revêtement apparent	Localisation	Résultats (mg/cm²)	Etat de conservation	Observations	Nature des travaux
4	A	Crémaillère	Métal	Peinture	C	0.11			
5					MD	0.08			
6	A	Cric	Métal	Peinture	C	0.26			
7					MD	0.05			
8	A	Protection Cric	Métal	Peinture	C	0.04			
9					MD	0.14			
2	A	Support Cric	Métal	Peinture	C	0.09			
3					MD	0.08			
				Total		Mesures supérieures au seuil de détection de l'appareil		Non mesurées	
Nombre d'unités de diagnostic				4		0		0	
Etat de conservation :				Dégradé	Etat d'usage		Non dégradé		Non visible
Valeur maxi mesurée plomb en mg/cm2
