## Rapport de repérage des matériaux et produits contenant de l'amiante Avant réalisation de travaux

Numéro de rapport	76926-153814 A
Propriétaire	VOIES NAVIGABLES DE FRANCE - LOT 5 CENTRE BOURGOGNE 1 Chemin Jacques de Baerze - CS 36229 21062 DIJON CEDEX
Donneur d'ordre	VOIES NAVIGABLES DE FRANCE - LOT 5 CENTRE BOURGOGNE 1 Chemin Jacques de Baerze - CS 36229 21062 DIJON CEDEX
Nom et adresse du site	VANNES DU MOULIN DE LAPLACE 305 CHEMIN DE LA PLACE 45250 BRIARE
Date de la commande	05/03/2024
La ou le(s) date(s) d'exécution du repérage	03/04/2024
Date d'émission du rapport de repérage	15/04/2024
Référence du programme de travaux défini par le donneur d'ordre

Dénomination : **Vannes du moulin de Laplace**

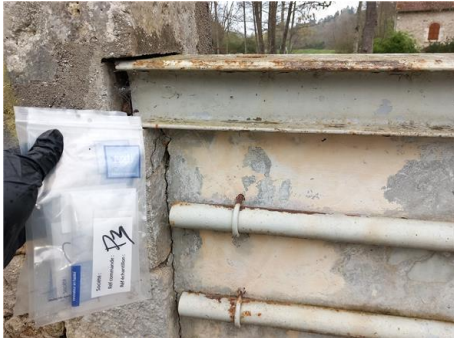
PRELEVEMENT : P003			
<b>Nom du client</b> VOIES NAVIGABLES DE FRANCE - LOT 5 CENTRE BOURGOGNE	<b>Numéro de dossier</b> 76926-153814	<b>Elément – Ouvrage</b> Extérieur - Vannes du moulin de Laplace - Poteau support - A	
<b>Nom de l'opérateur</b> BRIANTO Dany	<b>Date de prélèvement</b> 03/04/2024	<b>Partie d'ouvrage</b> Béton - Peinture	
<b>Résultat amiante</b> : Absence d'amiante			
DESCRIPTION DU PRELEVEMENT :			
<b>Objet :</b> Béton / Peinture  <b>Planche de croquis n° :1</b>

DETAIL DES COUCHES DU PRELEVEMENT :			
Référence Couche	Description visuelle	Epaisseur (cm)	Conclusion amiante
Fr1	Peinture non séparable + matériau compact gris hétérogène	0	Fibres d'amiante non détectées
