# DOSSIER TECHNIQUE AMIANTE (DTA)

Immeuble :	BAT L
Adresse :	5 avenue Pierre Mendès France 69500 BRON
Date de création ou de mise à jour :	11/12/2019
Référence du présent DTA	7308619/S1.2.3.DTA

**Document établi ou mis à jour par :** BUREAU VERITAS EXPLOITATION - Joseph PERON

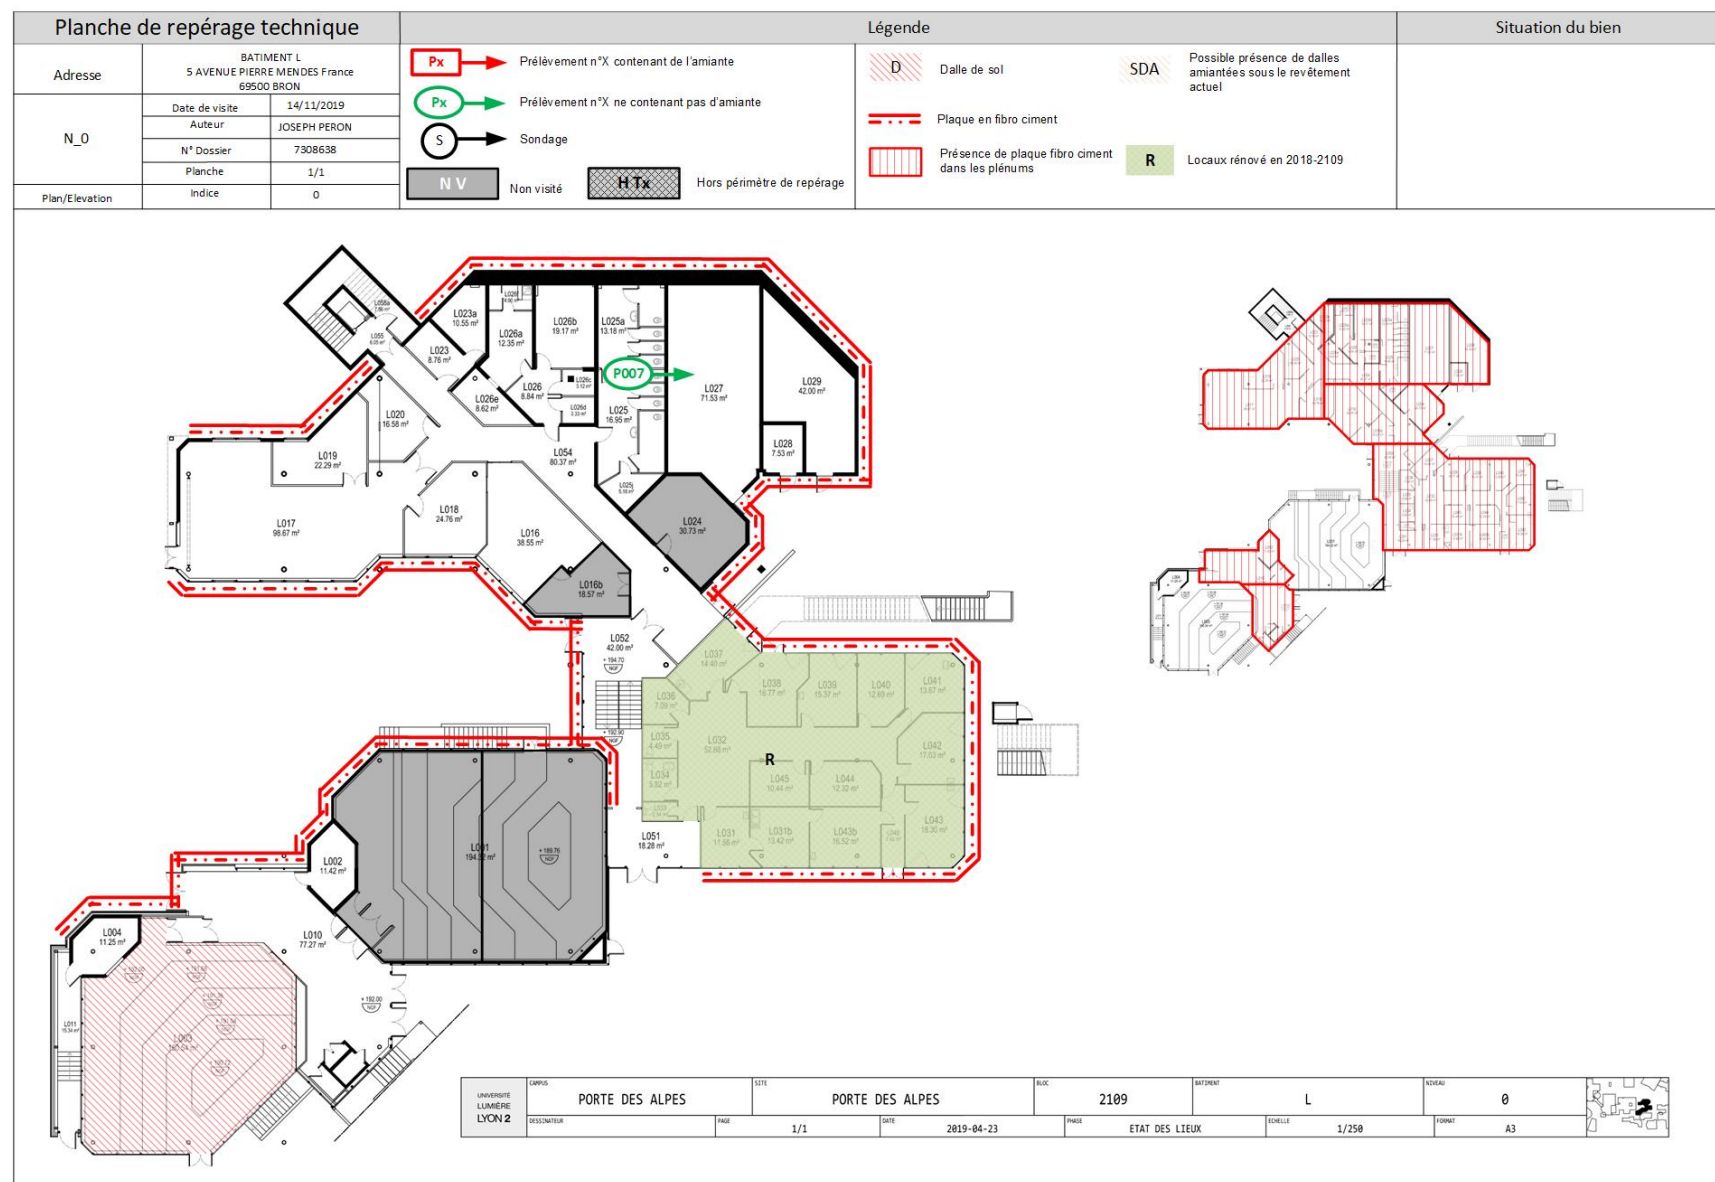
Site : BAT L	Adresse : 5 avenue Pierre Mendes France 69500 BRON	Localisation : N0
Réalisé par : Joseph PERON	N° de planche : 1 / 3

**Planche de repérage** (la planche de repérage est indissociable du rapport)

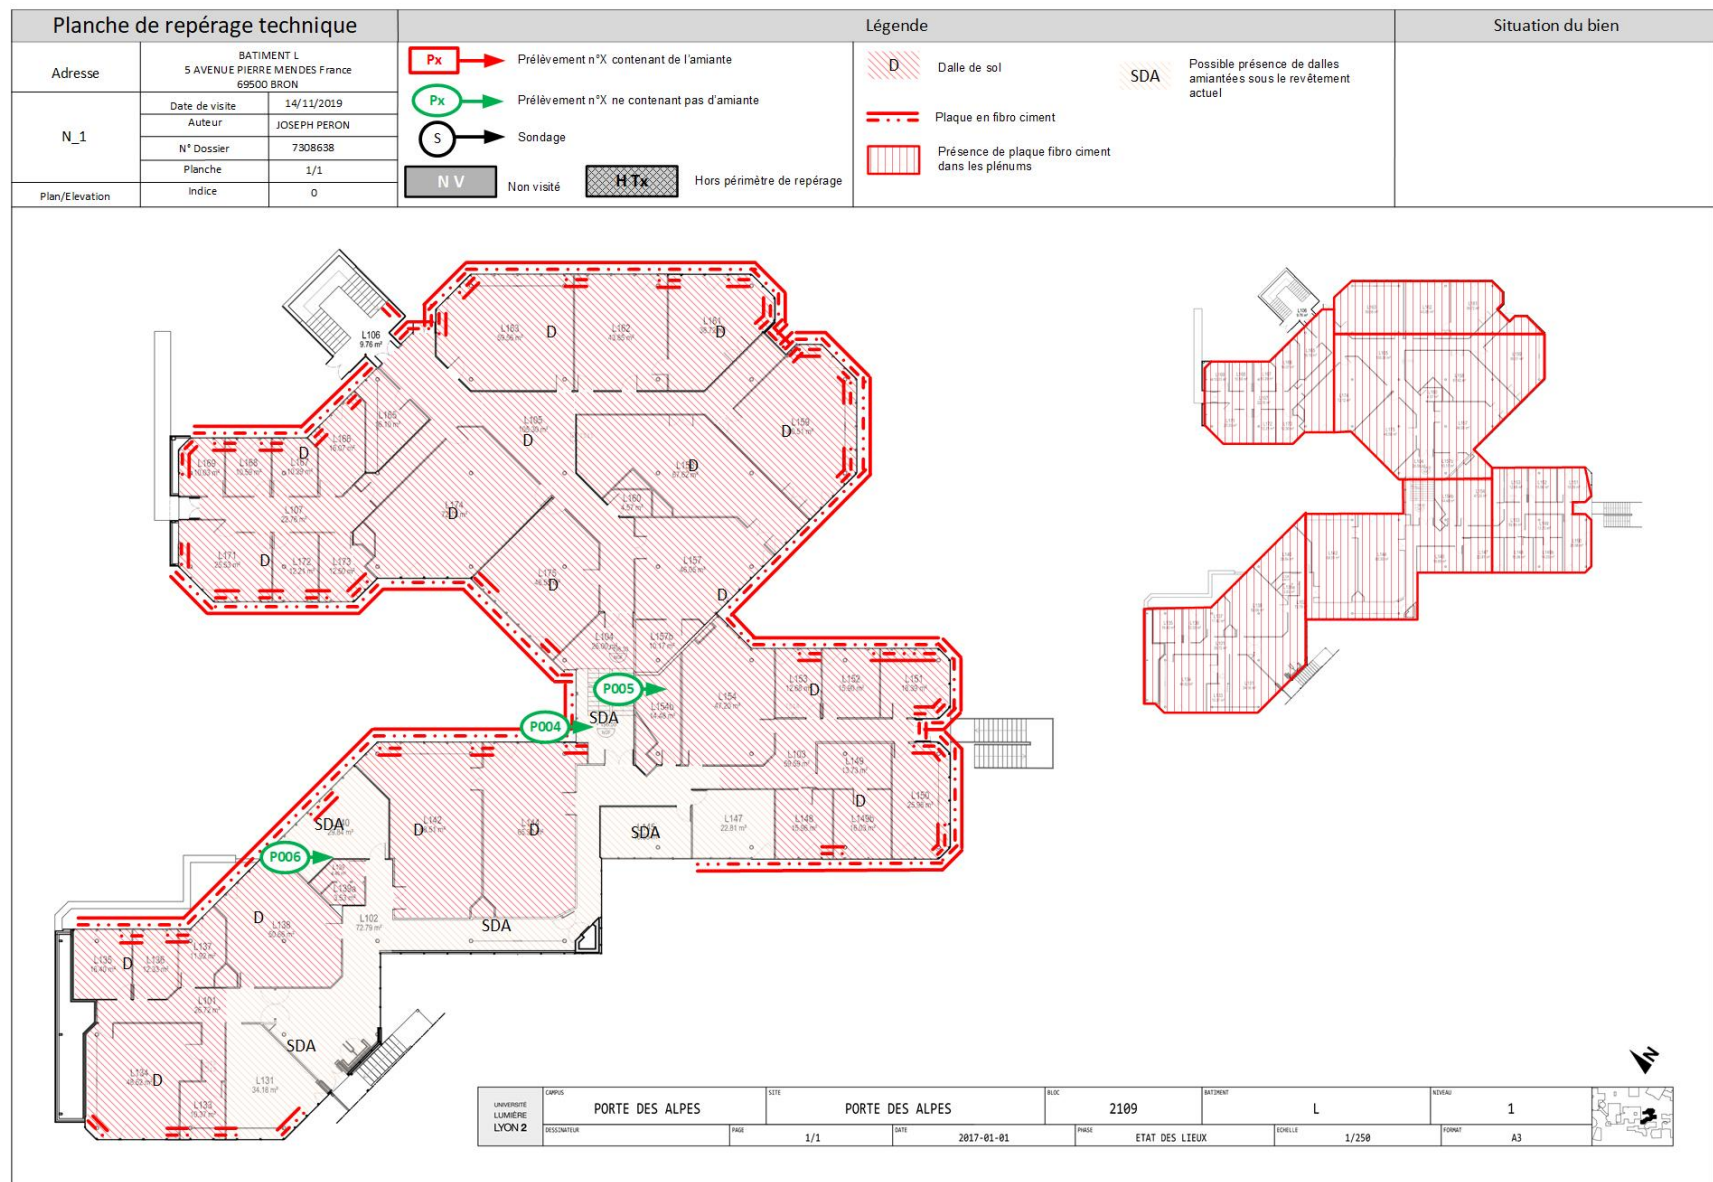
Site : BAT L	Adresse : 5 avenue Pierre Mendes France 69500 BRON	Localisation : N1
Réalisé par : Joseph PERON	N° de planche : 2 / 3

**Planche de repérage** (la planche de repérage est indissociable du rapport)
