# RAPPORT DE MISSION DE REPERAGE DES MATERIAUX ET PRODUITS CONTENANT DE L'AMIANTE AVANT REALISATION DE TRAVAUX

Adresse : 11 T Rue du Maréchal Gallieni  
17300 ROCHEFORT

Fonction principale du bâtiment : Tertiaire

Ce rapport est établi dans le cadre du repérage des matériaux et produits contenant de l'amiante des principaux éléments de la construction dans le cadre **de travaux de l'immeuble sis :**

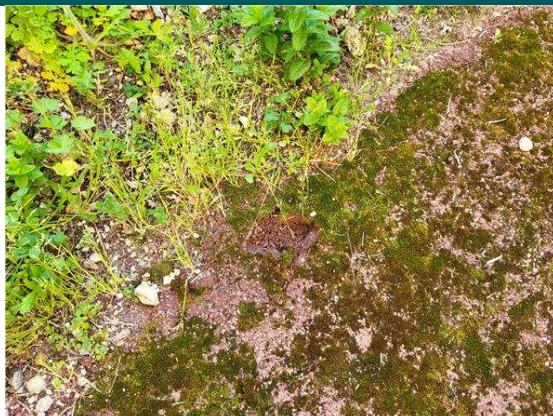
PRELEVEMENT : P001  
OUVRAGE

Etage	Local / partie d'immeuble	Critères(s) ayant permis de conclure
Ext	Cour	Résultat d'analyse (P001)

Pièce ou local	Localisation	Matériau ou produit	PRESENCE OU ABSENCE D'AMIANTE :
Ext - Cour	Revêtement de sol	Enrobé bitumineux

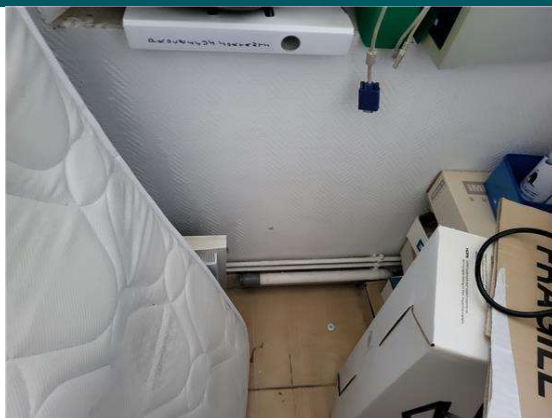
**PRELEVEMENT : P003**  
**OUVRAGE**

Pièce ou local	Localisation	Matériau ou produit	PRESENCE OU ABSENCE D'AMIANTE :
1er - Local informatique	Mur	Enduit + peinture

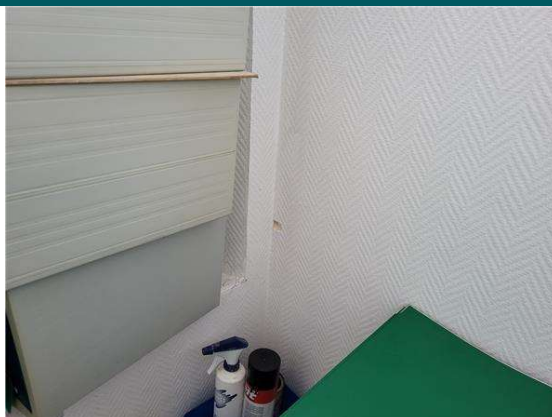
**PRELEVEMENT : P004**  
**OUVRAGE**

Pièce ou local	Localisation	Matériau ou produit	PRESENCE OU ABSENCE D'AMIANTE :
1er - Local informatique	Cloisons sèche	Enduit de jointoiement entre plaque de plâtre + peinture

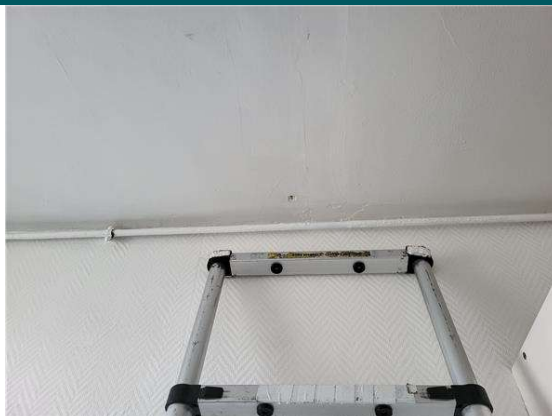
**PRELEVEMENT : P005**  
**OUVRAGE**

Pièce ou local	Localisation	Matériau ou produit	PRESENCE OU ABSENCE D'AMIANTE :
1er - Local informatique	Plafond	Enduit + peinture

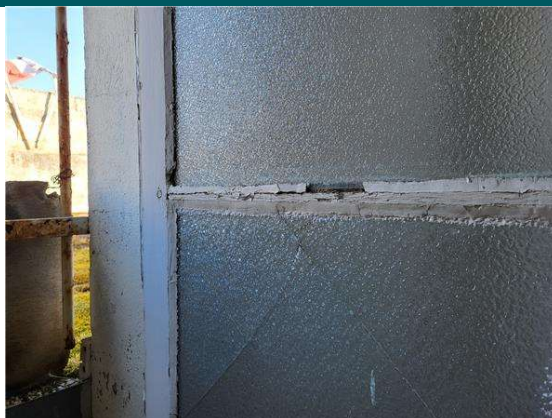
**PRELEVEMENT : P008**  
**OUVRAGE**

Etage	Local / partie d'immeuble	Critères(s) ayant permis de conclure
1er	Local informatique	Résultat d'analyse (P008)

Pièce ou local	Localisation	Matériau ou produit	PRESENCE OU ABSENCE D'AMIANTE :
1er - Local informatique	Menuiserie extérieur	Mastic vitrier

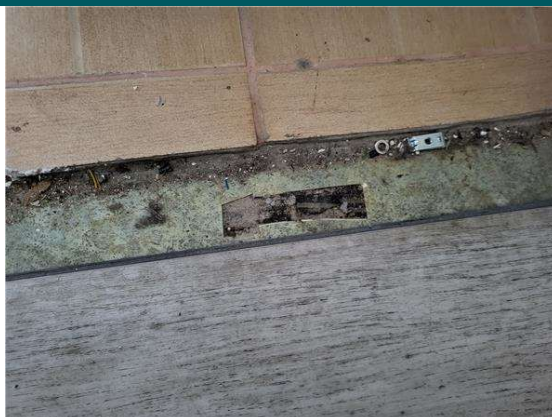
**PRELEVEMENT : P009**  
**OUVRAGE**

Etage	Local / partie d'immeuble	Critères(s) ayant permis de conclure
1er	SAS	Résultat d'analyse (P009)

Pièce ou local	Localisation	Matériau ou produit	PRESENCE OU ABSENCE D'AMIANTE :
1er - SAS	Revêtement de sol	Linoléum

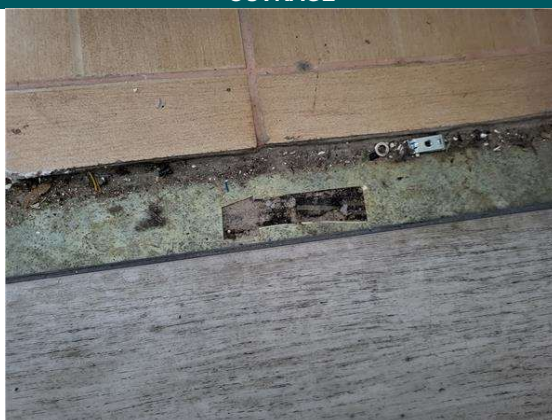
**PRELEVEMENT : P010**  
**OUVRAGE**

Etage	Local / partie d'immeuble	Critères(s) ayant permis de conclure
1er	SAS	Résultat d'analyse (P010)

Pièce ou local	Localisation	Matériau ou produit	PRESENCE OU ABSENCE D'AMIANTE :
1er - SAS	Revêtement de sol - Sol	Ragréage

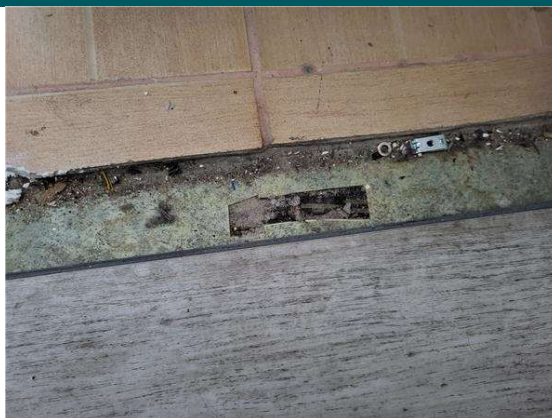
**PRELEVEMENT : P010**  
**OUVRAGE**

<b>Revêtement de sol Colles</b>			Quantité estimée total dans la ZPSO : <b>2 m<sup>2</sup></b>
Etage	Local ou partie d'immeuble	Critères(s) ayant permis de conclure	(Quantité estimée dans le local)
1er	SAS	Résultat d'analyse (P010)	2 m <sup>2</sup>

Etage	Local / partie d'immeuble	Critère ayant permis de conclure
1er	SAS	Résultat d'analyse (P010)

Pièce ou local	Localisation	Matériau ou produit	PRESENCE OU ABSENCE D'AMIANTE :
1er - SAS	Revêtement de sol	Colles

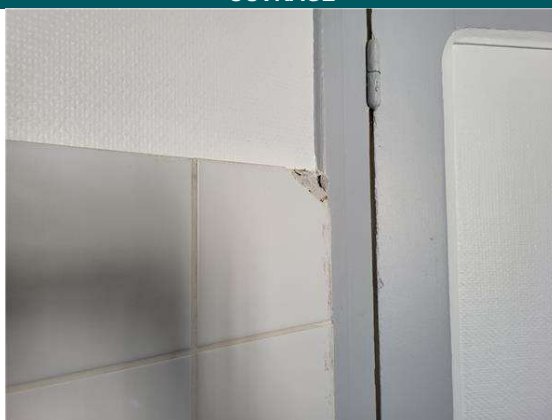
**PRELEVEMENT : P012**  
**OUVRAGE**

Pièce ou local	Localisation	Matériau ou produit	PRESENCE OU ABSENCE D'AMIANTE :
1er - Salle de pause	Revêtement de mur	Colle de faïence

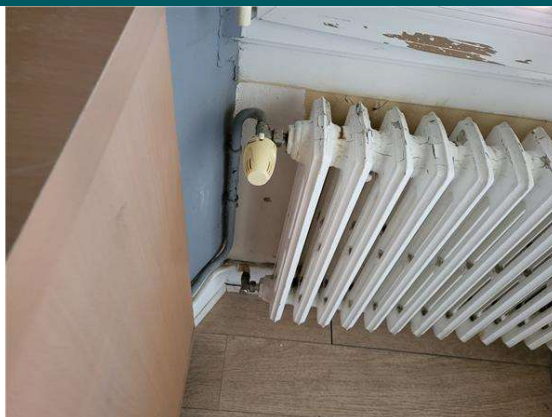
**PRELEVEMENT : P014**  
**OUVRAGE**

Pièce ou local	Localisation	Matériau ou produit	PRESENCE OU ABSENCE D'AMIANTE :
1er - Ex chambre surveillant	Mur	Enduit + peinture

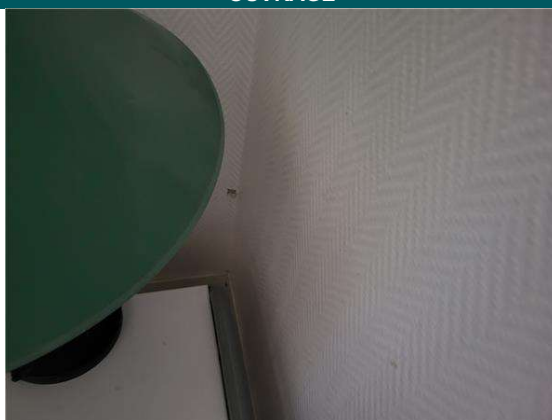
**PRELEVEMENT : P015**  
**OUVRAGE**

Pièce ou local	Localisation	Matériau ou produit	PRESENCE OU ABSENCE D'AMIANTE :
1er - Ex chambre surveillant	Cloisons sèche	Enduit de jointoiement entre plaque de plâtre + peinture

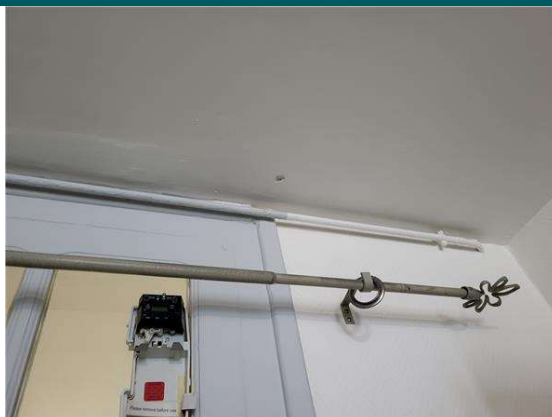
**PRELEVEMENT : P017**  
**OUVRAGE**

Pièce ou local	Localisation	Matériau ou produit	PRESENCE OU ABSENCE D'AMIANTE :
1er - Vestiaire Homme	Plafond	Enduit + peinture

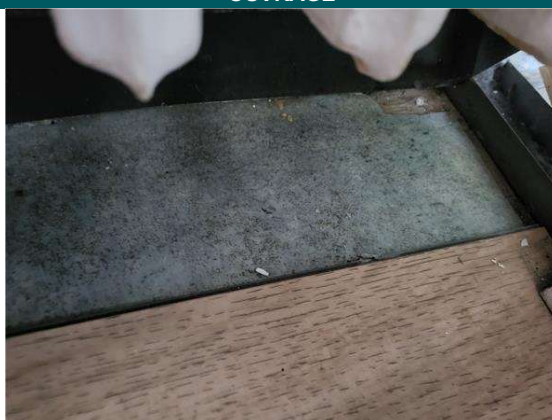
**PRELEVEMENT : P018**  
**OUVRAGE**

Etage	Local / partie d'immeuble	Critères(s) ayant permis de conclure
1er	Ex chambre surveillant	Résultat d'analyse (P018)

Pièce ou local	Localisation	Matériau ou produit	PRESENCE OU ABSENCE D'AMIANTE :
1er - Ex chambre surveillant	Revêtement de sol	Linoléum

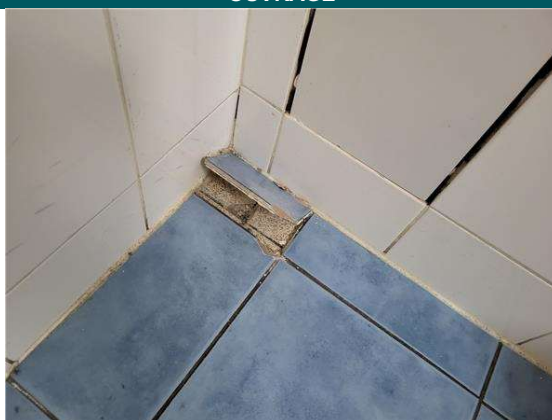
**PRELEVEMENT : P021**  
**OUVRAGE**

Pièce ou local	Localisation	Matériau ou produit	PRESENCE OU ABSENCE D'AMIANTE :
1er - Sanitaire Homme	Revêtement de sol	Colle de carrelage

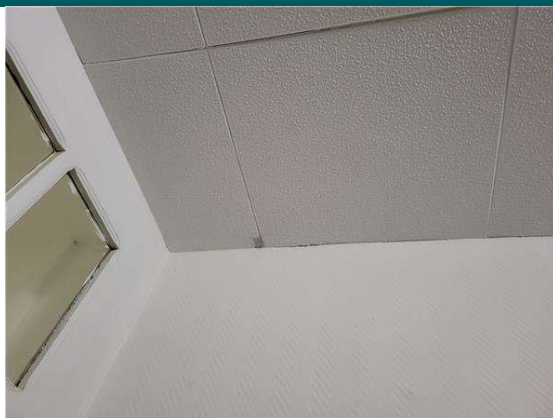
PRELEVEMENT : P022  
OUVRAGE

Etage	Local / partie d'immeuble	Critères(s) ayant permis de conclure
1er	Vestiaire Femme	Résultat d'analyse (P022)

Pièce ou local	Localisation	Matériau ou produit	PRESENCE OU ABSENCE D'AMIANTE :
1er - Vestiaire Femme	Plafond	Colle de faux plafond polystyrène
