DOSSIER DE DIAGNOSTICS TECHNIQUES

Référence : AD10I25B

Comble et Ccouverture Aile Nord
Château Vieux
allée de la Poterne
64100 BAYONNE

Rapport de mission de repérage des matériaux et produits contenant de l'amiante avant réalisation de travaux

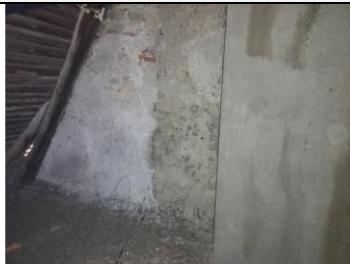
ANNEXE : Fiches d'identification et de cotation
PRELEVEMENT : P001

Nom du client	Numéro de dossier	Localisation
MINISTERE DE LA CULTURE Conservation Régionale des Monuments Historiques	AD10I25B	Dernier niveau - Comble Aile Nord Parois verticales - Toutes zones
Nom de l'opérateur	Date de prélèvement	Matériau
DIAS SOEIRO Adriano	10/09/2025	Enduit ciment en mur
Résultat amiante		
Absence d'amiante

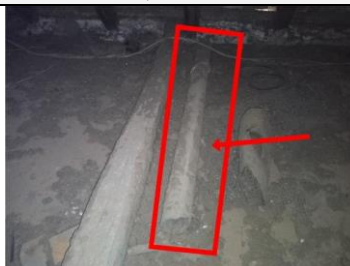
PRELEVEMENT : P002

Nom du client	Numéro de dossier	Localisation
MINISTERE DE LA CULTURE Conservation Régionale des Monuments Historiques	AD10I25B	Dernier niveau - Comble Aile Nord Conduit posé au sol - Voir croquis
Nom de l'opérateur	Date de prélèvement	Matériau
DIAS SOEIRO Adriano	10/09/2025	Conduit fibre ciment posé au sol
Résultat amiante		
Présence d'amiante (Fibres d'amiante de type chrysotile)

Voir croquis	Conduit posé au sol	Conduit fibre ciment posé au sol	Résultat d'analyse (P002)	Oui	3 ml
Façades	Extérieur	Toutes zones	Descentes EP	Métal	Matériau ou produit qui par nature ne contient pas d'amiante	Non	
		Toutes zones	Murs	Pierre, brique	Matériau ou produit qui par nature ne contient pas d'amiante	Non	
		Enceinte extérieure	Murs extérieurs	Enduit ciment en façades	Résultat d'analyse (P003)	Non	
		Enceinte intérieure	Murs extérieurs	Enduit ciment en façades	Résultat d'analyse (P004)	Non	
Couverture	Extérieur	Toutes zones	Couverture	Tuiles terre cuite, zinguerie	Matériau ou produit qui par nature ne contient pas d'amiante	Non	
		Toutes zones	Charpente	Bois	Matériau ou produit qui par nature ne contient pas d'amiante	Non	
		Toutes zones	Avant-toit	Chevrons, voliges bois	Matériau ou produit qui par nature ne contient pas d'amiante	Non	
		Toutes zones	Conduits de fumée	Brique	Matériau ou produit qui par nature ne contient pas d'amiante	Non

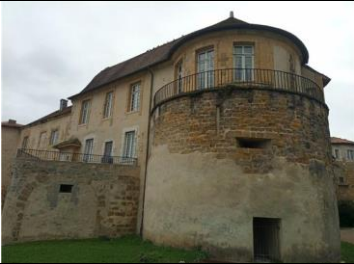
PRELEVEMENT : P003		
Emplacement :

Nom du client	Numéro de dossier	Localisation
MINISTERE DE LA CULTURE Conservation Régionale des Monuments Historiques	AD10I25B	Extérieur - Façades Murs extérieurs - Enceinte extérieure
Nom de l'opérateur	Date de prélèvement	Matériau
DIAS SOEIRO Adriano	10/09/2025	Enduit ciment en façades
Résultat amiante		
Absence d'amiante

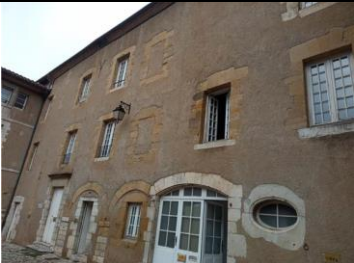
PRELEVEMENT : P004		
Emplacement :

Nom du client	Numéro de dossier	Localisation
MINISTERE DE LA CULTURE Conservation Régionale des Monuments Historiques	AD10I25B	Extérieur - Façades Murs extérieurs - Enceinte intérieure
Nom de l'opérateur	Date de prélèvement	Matériau
DIAS SOEIRO Adriano	10/09/2025	Enduit ciment en façades
Résultat amiante		
Absence d'amiante
