Rapport de mission de repérage des matériaux et produits contenant de l'amiante avant démolition

ANCIENNE CLINIQUE RADIOLOGIE
21 rue du Vieux Séminaire
22000 ST BRIEUC

Référence du rapport :
118A0201819

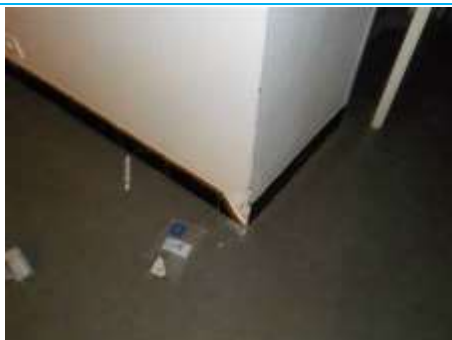
Matériaux : ZPSO-001

Prélèvement : P001

Description : Colle de carrelage plinthes

Localisation : Sous-Sol - Circulation, Salles d'attente,

Consultations, Pupitre, Local Centrade

Résultat : Absence d'amiante

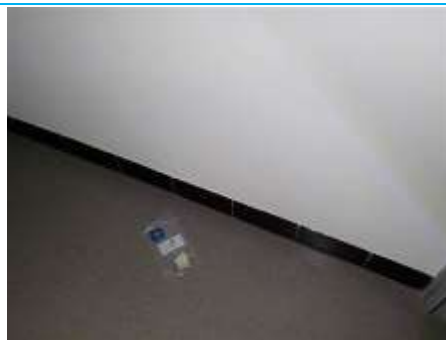
Matériaux : ZPSO-002

Prélèvement : P002

Description : Colle de carrelage plinthe

Pupitre, Local Centrade

Résultat : Absence d'amiante

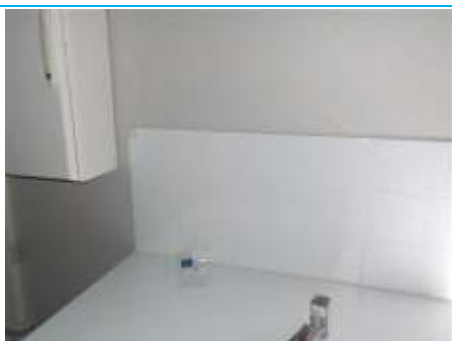
Matériaux : ZPSO-003

Prélèvement : P003

Description : Colle de faïence

Localisation : Sous-Sol - Pièces d'eau

Résultat : Absence d'amiante

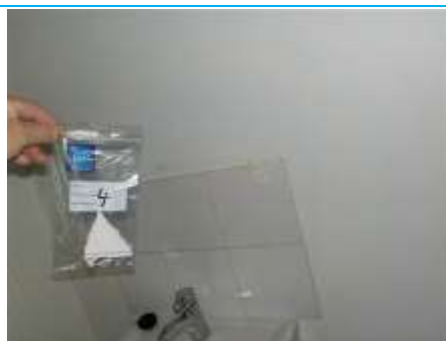
Matériaux : ZPSO-004

Prélèvement : P004

Localisation : Sous-Sol - Pièces d'eau

Résultat : Absence d'amiante

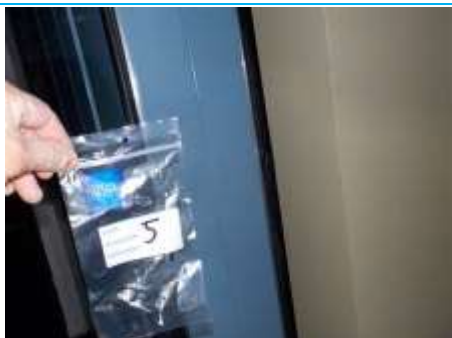
Matériaux : ZPSO-005

Prélèvement : P005

Localisation : Sous-Sol - Sous-sol

Résultat : Absence d'amiante

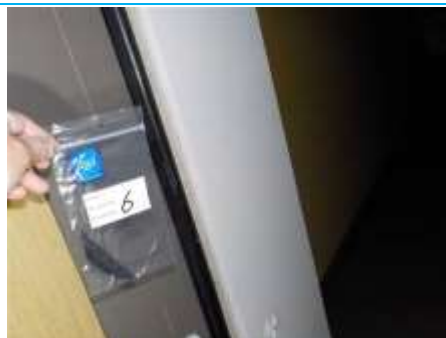
Matériaux : ZPSO-006

Prélèvement : P006

Localisation : Sous-Sol - Sous-sol

Résultat : Absence d'amiante

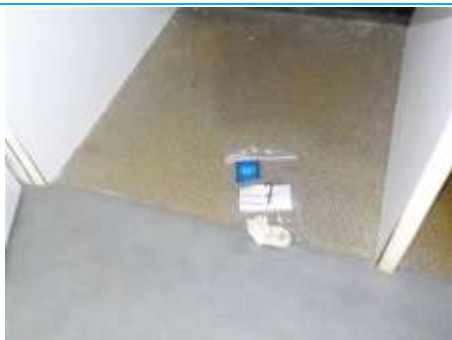
Matériaux : ZPSO-007
Prélèvement : P007
Description : Revêtement plastique
Localisation : Sous-Sol - Local Centrade
Résultat : Absence d'amiante

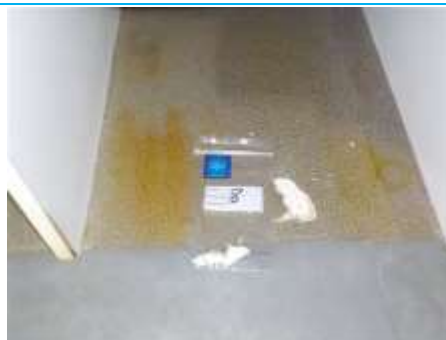
Matériaux : ZPSO-008
Prélèvement : P008
Description : Colle
Localisation : Sous-Sol - Local Centrade
Résultat : Absence d'amiante

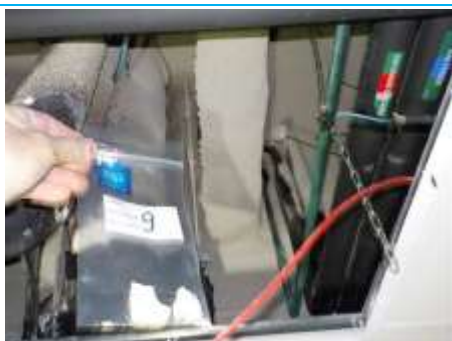
Matériaux : ZPSO-009
Prélèvement : P009
Description : Flocage
Localisation : Sous-Sol - Sous-sol
Résultat : Absence d'amiante

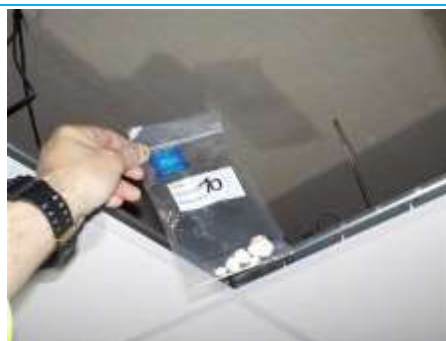
Matériaux : ZPSO-010
Prélèvement : P010
Description : Flocage
Localisation : Sous-Sol - Sous-sol
Résultat : Absence d'amiante

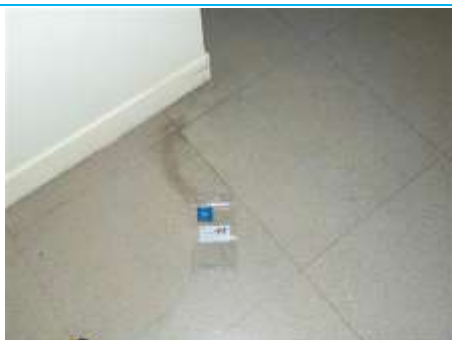
Matériaux : ZPSO-011
Prélèvement : P011
Description : Lé plastique
Localisation : Sous-Sol - Dosimètre, Atelier caches
Résultat : Absence d'amiante

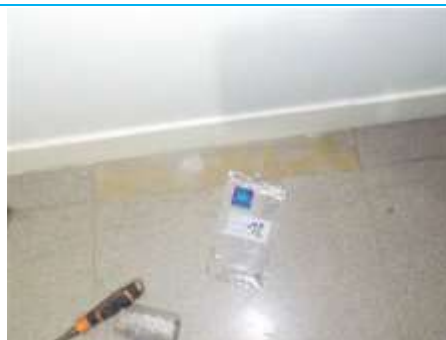
Matériaux : ZPSO-012
Prélèvement : P012
Description : Colle
Localisation : Sous-Sol - Dosimètres, Atelier cache
Résultat : Absence d'amiante

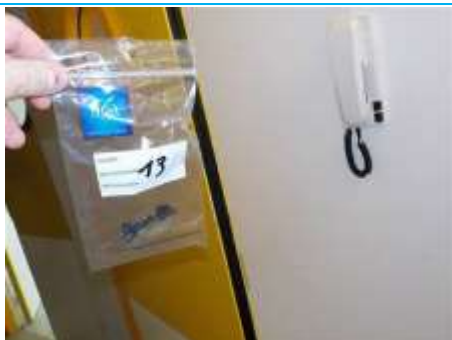
Matériaux : ZPSO-013

Prélèvement : P013

Localisation : Rez de chaussée - Rez de chaussée Bas

Résultat : Absence d'amiante

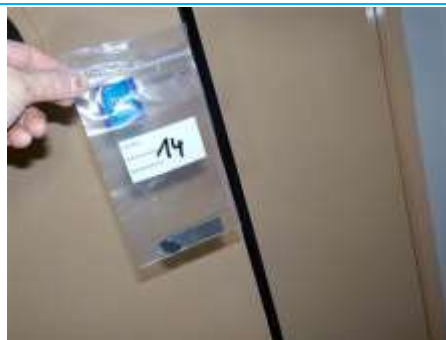
Matériaux : ZPSO-014

Prélèvement : P014

Localisation : Rez de chaussée - Rez de chaussée Haut

Résultat : Absence d'amiante

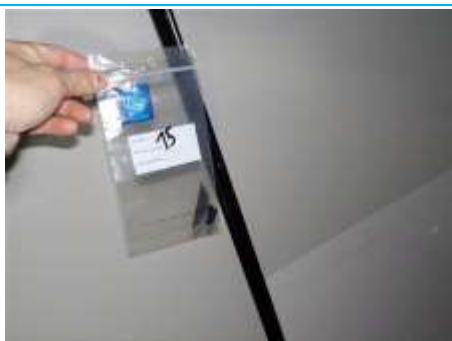
Matériaux : ZPSO-015

Prélèvement : P015

Localisation : 1er étage - 1er Etage

Résultat : Absence d'amiante

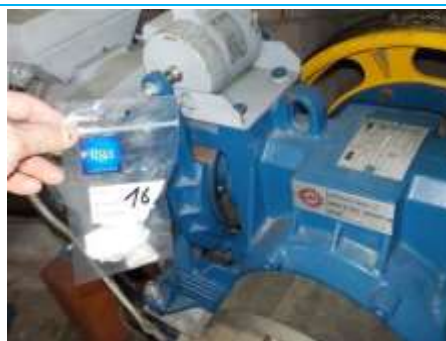
Matériaux : ZPSO-016

Prélèvement : P016

Localisation : 2ème étage - Machinerie ascenseur

Résultat : Absence d'amiante

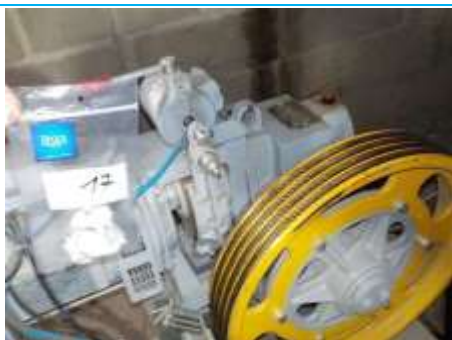
Matériaux : ZPSO-017

Prélèvement : P017

Localisation : 2ème étage - Machinerie ascenseur

Résultat : Absence d'amiante

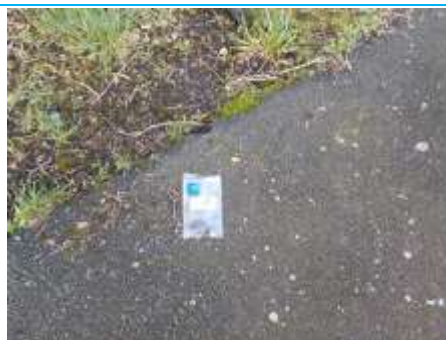
Matériaux : ZPSO-018

Prélèvement : P018

Localisation : Parties extérieures

Résultat : Absence d'amiante

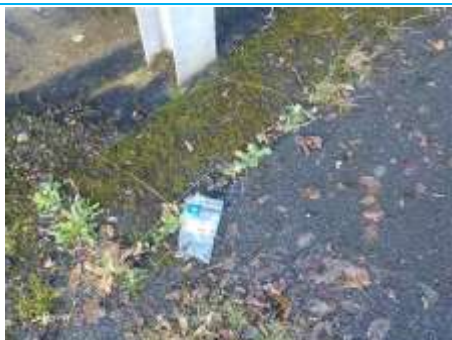
Matériaux : ZPSO-019
Prélèvement : P019
Description : Enrobé bitumineux
Localisation : Parties extérieures
Résultat : Absence d'amiante

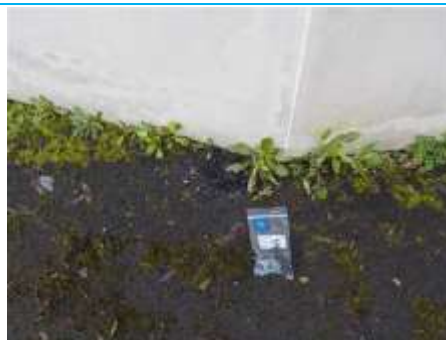
Matériaux : ZPSO-020
Prélèvement : P020
Description : Enrobé bitumineux
Localisation : Parties extérieures
Résultat : Absence d'amiante

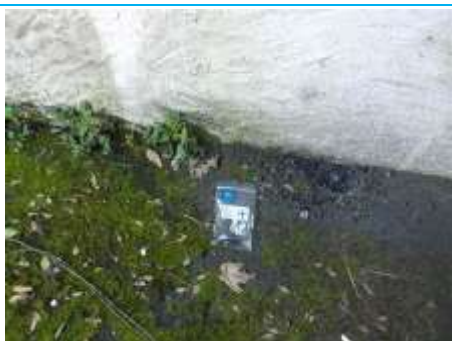
Matériaux : ZPSO-021
Prélèvement : P021
Description : Enrobé bitumineux
Localisation : Parties extérieures
Résultat : Absence d'amiante

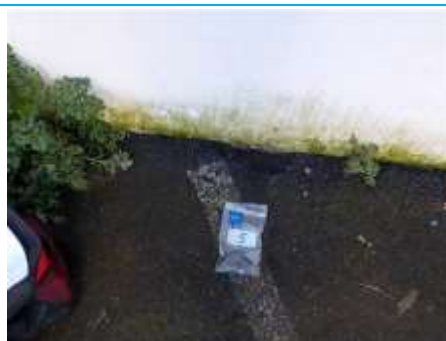
Matériaux : ZPSO-022
Prélèvement : P022
Description : Enrobé bitumineux
Localisation : Parties extérieures
Résultat : Absence d'amiante

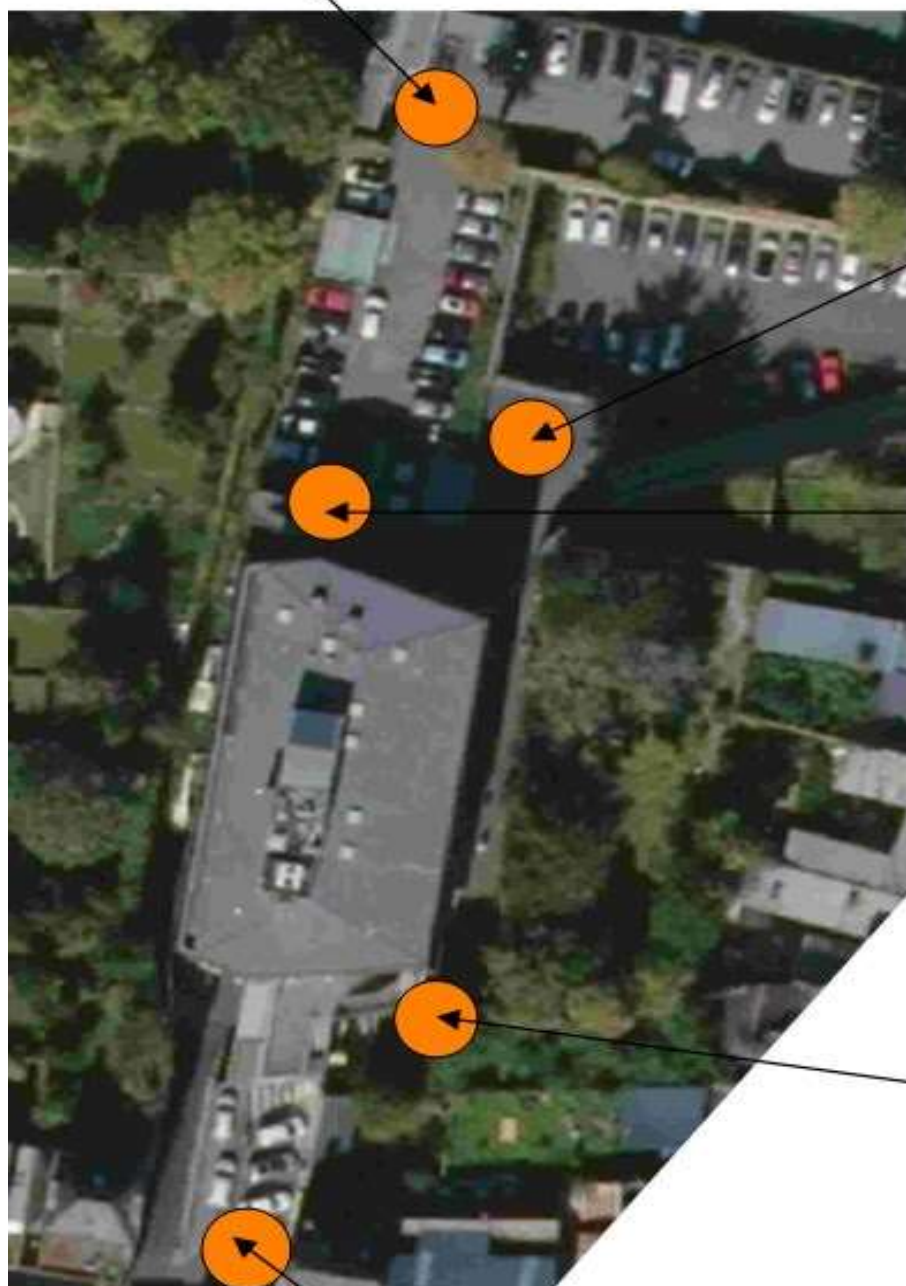
P018
Enrobé bitumineux
Absence d'amiante

P020
Enrobé bitumineux
Absence d'amiante

P019
Enrobé bitumineux
Absence d'amiante
