## Dossier de diagnostics techniques

Rapport de mission de repérage des matériaux et produits contenant de l'amiante avant réalisation de travaux

Référence AMITRAV-E7619730-2501 28 août 2025

Type de bien	Autre
Nom	CENTRE SOCIAL CARREFOUR 18
Adresse	7, RUE D'ESPAGNE 35000 RENNES
Année de construction	NC
Propriété de	CAISSE ALLOCATIONS FAMILIALES Cours Des Allées 35000 RENNES

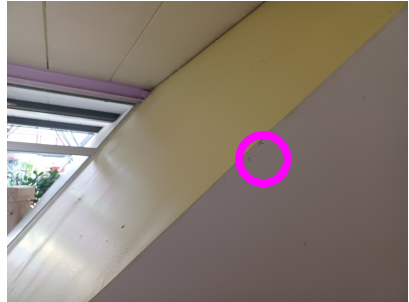
Prélèvement	P001

Pièce	RDC - Dégagement Halte Garderie	
Localisation	Tous les murs	
Matériaux	Bandes calicot, Enduit de jointement des plaques de plâtre, Enduits lissés-talochés, Peinture, Placoplâtre	
Date	5 août 2025	
Résultat	Présence d'amiante (matériaux concernés : Bandes calicot, Enduit de jointement des plaques de plâtre, Enduits lissés-talochés, Peinture)	
Commentaire

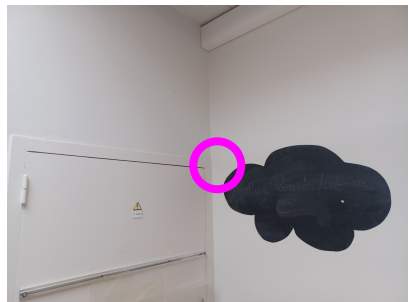
Prélèvement	P002

Pièce	RDC - Sas Halte garderie	
Localisation	Tous les murs	
Matériaux	Bandes calicot, Enduit de jointement des plaques de plâtre, Enduits lissés-talochés, Peinture, Placoplâtre	
Date	5 août 2025	
Résultat	Présence d'amiante (matériaux concernés : Bandes calicot, Enduit de jointement des plaques de plâtre, Enduits lissés-talochés, Peinture)	
Commentaire

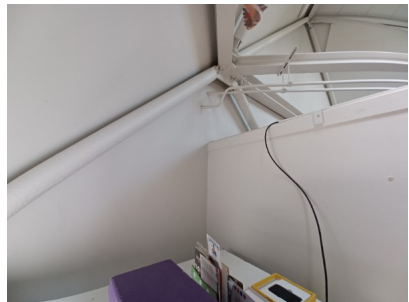
Prélèvement	P003

Pièce	RDC - Bureau	
Localisation	Tous les murs	
Matériaux	Bandes calicot, Enduit de jointement des plaques de plâtre, Enduits lissés-talochés, Peinture, Placoplâtre	
Date	5 août 2025	
Résultat	Absence d'amiante	
Commentaire

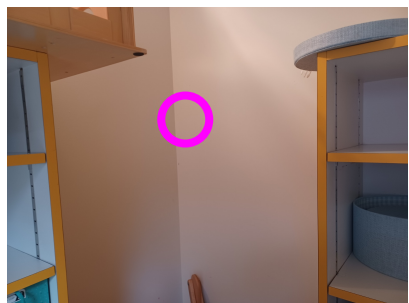
Prélèvement	P004

Pièce	RDC - Rangement	
Localisation	Tous les murs	
Matériaux	Bandes calicot, Enduit de jointement des plaques de plâtre, Enduits lissés-talochés, Peinture, Placoplâtre	
Date	5 août 2025	
Résultat	Présence d'amiante (matériaux concernés : Bandes calicot, Enduit de jointement des plaques de plâtre, Enduits lissés-talochés, Peinture)	
Commentaire

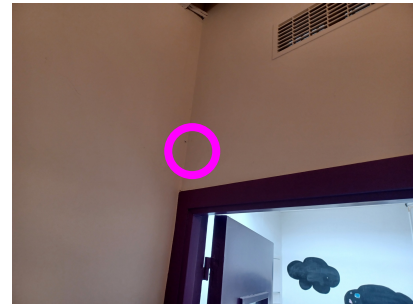
Prélèvement	P005
Pièce	RDC - Rangement
Localisation	Tous les murs
Matériaux	Bandes calicot, Enduit de jointement des plaques de plâtre, Enduits lissés-talochés, Peinture, Placoplâtre
Date	5 août 2025
Résultat	Présence d'amiante (matériaux concernés : Bandes calicot, Enduit de jointement des plaques de plâtre, Enduits lissés-talochés, Peinture)
Commentaire

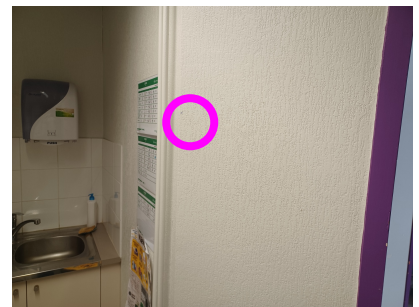
Prélèvement	P006
Pièce	RDC - Cuisine
Localisation	Tous les murs
Matériaux	Bandes calicot, Enduit de jointement des plaques de plâtre, Enduits lissés-talochés, Peinture, Placoplâtre
Date	5 août 2025
Résultat	Présence d'amiante (matériaux concernés : Bandes calicot, Enduit de jointement des plaques de plâtre, Enduits lissés-talochés, Peinture)
Commentaire

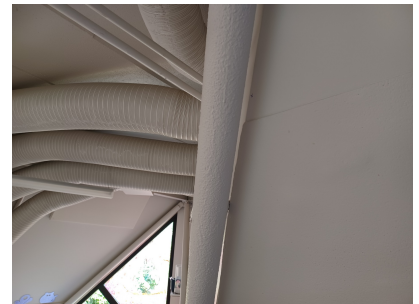
Prélèvement	P007
Pièce	RDC - Espace Jeux - Dortoirs
Localisation	Tous les murs
Matériaux	Bandes calicot, Enduit de jointement des plaques de plâtre, Enduits lissés-talochés, Peinture, Placoplâtre
Date	5 août 2025
Résultat	Présence d'amiante (matériaux concernés : Bandes calicot, Enduit de jointement des plaques de plâtre, Enduits lissés-talochés, Peinture)
Commentaire

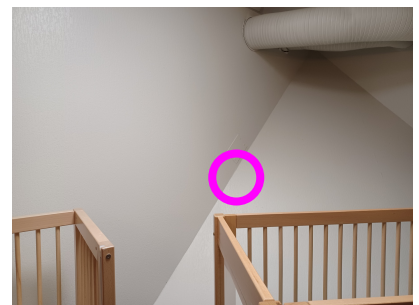
Prélèvement	P008
Pièce	RDC - Dortoirs - murs sur Intérieur
Localisation	Tous les murs
Matériaux	Bandes calicot, Enduit de jointement des plaques de plâtre, Enduits lissés-talochés, Peinture, Placoplâtre
Date	5 août 2025
Résultat	Présence d'amiante (matériaux concernés : Bandes calicot, Enduit de jointement des plaques de plâtre, Enduits lissés-talochés, Peinture)
Commentaire

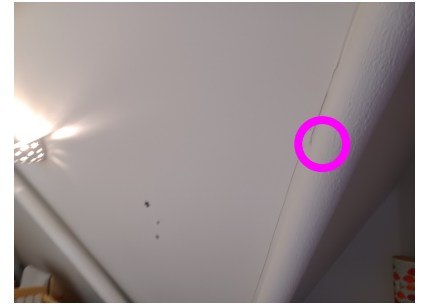
Prélèvement	P009
Pièce	RDC - Dortoirs - murs sur Extérieur
Localisation	Tous les murs
Matériaux	Bandes calicot, Enduit de jointement des plaques de plâtre, Enduits lissés-talochés, Peinture, Placoplâtre
Date	5 août 2025
Résultat	Absence d'amiante
Commentaire

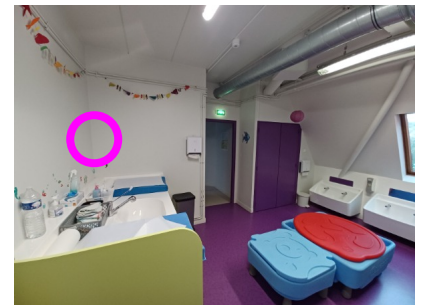
Prélèvement	P010
Pièce	RDC - Espace Change - Dortoirs
Localisation	Tous les murs
Matériaux	Bandes calicot, Enduit de jointement des plaques de plâtre, Enduits lissés-talochés, Peinture, Placoplâtre
Date	5 août 2025
Résultat	Présence d'amiante (matériaux concernés : Bandes calicot, Enduit de jointement des plaques de plâtre, Enduits lissés-talochés, Peinture)
Commentaire

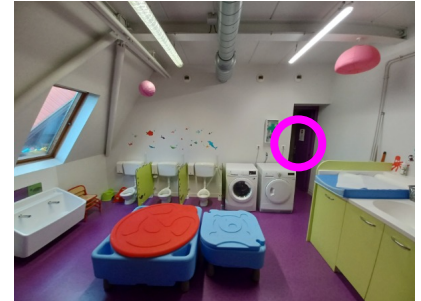
Prélèvement	P011
Pièce	RDC - Accès Sanitaires Personnel
Localisation	Tous les murs
Matériaux	Bandes calicot, Enduit de jointement des plaques de plâtre, Enduits lissés-talochés, Peinture, Placoplâtre
Date	5 août 2025
Résultat	Absence d'amiante
Commentaire

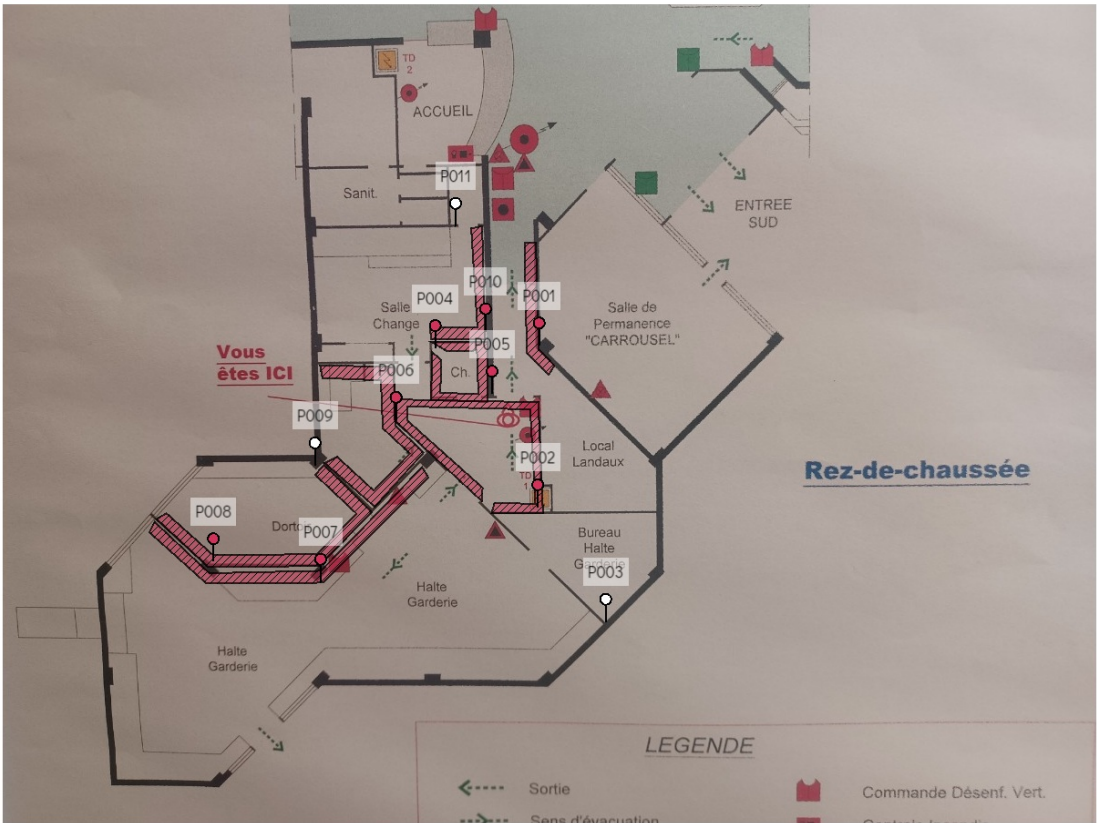
Planche de repérage usuel		1/1
RDC		
Référence	AMITRAV-E7619730-2501	Version 1
Origine	Dekra diagnostic / NICOLAS LOHEZ	
Adresse	7, RUE D'ESPAGNE 35000 RENNES

Légende  
Bandes calicot, Enduit de jointement des plaques de plâtre, Enduits lissés-talochés, Peinture

<b>P001</b> <b>Dégagement Halte Garderie Tous les murs</b> Bandes calicot, Enduit de jointement des plaques de plâtre, Enduits lissés-talochés, Peinture	<b>P002</b> <b>Sas Halte garderie Tous les murs</b> Bandes calicot, Enduit de jointement des plaques de plâtre, Enduits lissés-talochés, Peinture	<b>P003</b> <b>Bureau Tous les murs</b> Bandes calicot, Enduit de jointement des plaques de plâtre, Enduits lissés-talochés, Peinture, Placoplâtre
<b>P004</b> <b>Rangement Tous les murs</b> Bandes calicot, Enduit de jointement des plaques de plâtre, Enduits lissés-talochés, Peinture	<b>P005</b> <b>Rangement Tous les murs</b> Bandes calicot, Enduit de jointement des plaques de plâtre, Enduits lissés-talochés, Peinture	<b>P006</b> <b>Cuisine Tous les murs</b> Bandes calicot, Enduit de jointement des plaques de plâtre, Enduits lissés-talochés, Peinture

<b>P007 Espace Jeux - Dortoirs Tous les murs</b> Bandes calicot, Enduit de jointement des plaques de plâtre, Enduits lissés-talochés, Peinture	<b>P008 Dortoirs - murs sur Intérieur Tous les murs</b> Bandes calicot, Enduit de jointement des plaques de plâtre, Enduits lissés-talochés, Peinture	<b>P009 Dortoirs - murs sur Extérieur Tous les murs</b> Bandes calicot, Enduit de jointement des plaques de plâtre, Enduits lissés-talochés, Peinture, Placoplâtre
<b>P010 Espace Change - Dortoirs Tous les murs</b> Bandes calicot, Enduit de jointement des plaques de plâtre, Enduits lissés-talochés, Peinture	<b>P011 Accès Sanitaires Personnel Tous les murs</b> Bandes calicot, Enduit de jointement des plaques de plâtre, Enduits lissés-talochés, Peinture, Placoplâtre
