Contrôle périodique des matériaux et produits des listes A et B à intégrer au Dossier Technique Amiante

Bâtiment B
1ère avenue
59000 LILLE (France)

Date du rapport : 03/01/2024

Référence du dossier : 2312CHNLI -
BI11280000008524

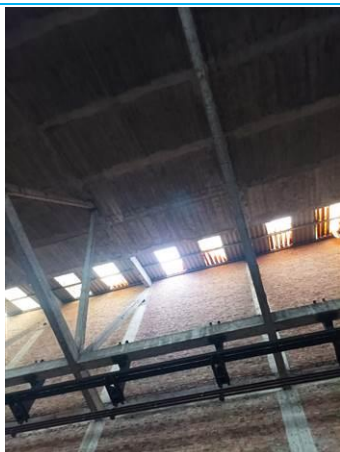
Matériaux : ZPSO-001

Description : Plaques (fibres-ciment)

Localisation : Extérieur - Toiture; Extérieur - Auvent

Résultat : Présence d'amiante

Dossier n° 2312CHNLI - BI11280000008524
Date de l'évaluation : 19/12/2023
Bâtiment / local ou zone homogène : Extérieur - Toiture; Extérieur - Auvent
Identifiant Matériau : ZPSO-001
Matériau : Plaques (fibres-ciment)
Résultat EP : Il est recommandé de réaliser une évaluation périodique.

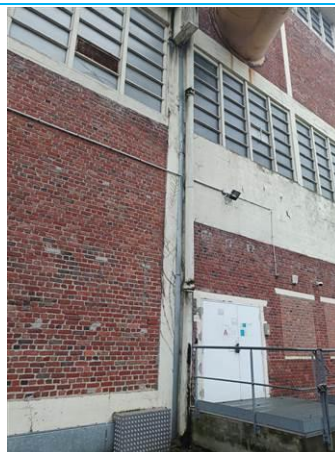
Matériaux : ZPSO-002

Description : Conduite d'eaux pluviales en amiante-ciment

Localisation : Extérieur - Façade arrière

Résultat : Présence d'amiante

Dossier n° 2312CHNLI - BI11280000008524
Date de l'évaluation : 19/12/2023
Bâtiment / local ou zone homogène : Extérieur - Façade arrière
Identifiant Matériau : ZPSO-002
Matériau : Conduite d'eaux pluviales en amiante-ciment
Résultat EP : Il est recommandé de réaliser une évaluation périodique.

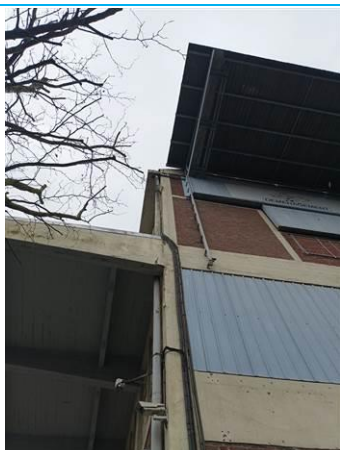
Matériaux : ZPSO-003

Description : Conduite d'eaux pluviales en amiante-ciment

Localisation : Extérieur - Pignon Nord

Résultat : Présence d'amiante

Dossier n° 2312CHNLI - BI11280000008524
Date de l'évaluation : 19/12/2023
Bâtiment / local ou zone homogène : Extérieur - Pignon Nord
Identifiant Matériau : ZPSO-003
Matériau : Conduite d'eaux pluviales en amiante-ciment
Résultat EP : Il est recommandé de réaliser une évaluation périodique.

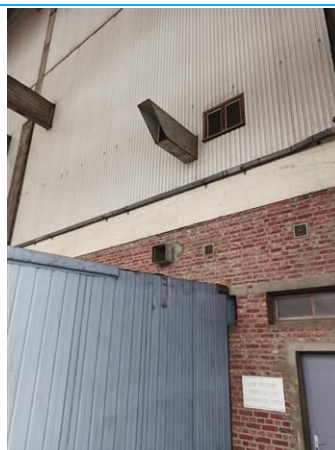
Matériaux : ZPSO-004

Description : Conduit d'aération horizontal

Localisation : Extérieur - Pignon Sud

Résultat : Présence d'amiante

Dossier n° 2312CHNLI - BI11280000008524
Date de l'évaluation : 19/12/2023
Bâtiment / local ou zone homogène : Extérieur - Pignon Sud
Identifiant Matériau : ZPSO-004
Matériau : Conduit d'aération horizontal
Résultat EP : Il est recommandé de réaliser une évaluation périodique.
