Contrôle périodique des matériaux et produits des listes A et B à intégrer au Dossier Technique Amiante

Bâtiment N
Port fluvial 9ème rue
59000 LILLE (France)

Date du rapport : 03/01/2024

Référence du dossier : 2312CHNLI -
BI11280000008525

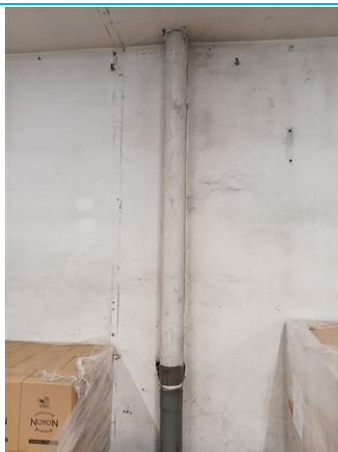
Matériaux : ZPSO-001

Description : Conduits eaux pluviales en fibres-ciment

Localisation : Rez de chaussée - Hall 1; Rez de chaussée - Hall 2; Rez de chaussée - Bureau 2; Rez de chaussée - Bureau 3; Rez de chaussée - Bureau 4; Rez de chaussée - Local 7; Rez de chaussée - Local 8

Résultat : Présence d'amiante

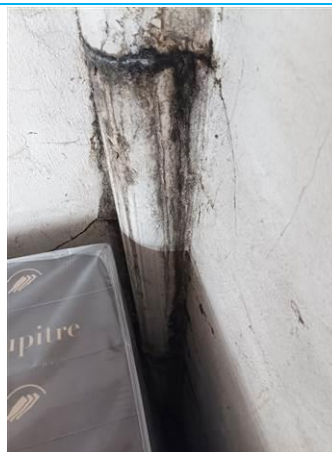
Matériaux : ZPSO-001

Description : Conduits eaux pluviales en fibres-ciment

Localisation : Rez de chaussée - Hall 1; Rez de chaussée - Hall 2; Rez de chaussée - Bureau 2; Rez de chaussée - Bureau 3; Rez de chaussée - Bureau 4; Rez de chaussée - Local 7; Rez de chaussée - Local 8

Résultat : Présence d'amiante

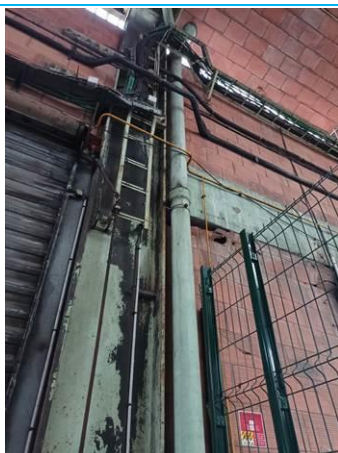
Matériaux : ZPSO-001

Description : Conduits eaux pluviales en fibres-ciment

Localisation : Rez de chaussée - Hall 1; Rez de chaussée - Hall 2; Rez de chaussée - Bureau 2; Rez de chaussée - Bureau 3; Rez de chaussée - Bureau 4; Rez de chaussée - Local 7; Rez de chaussée - Local 8

Résultat : Présence d'amiante

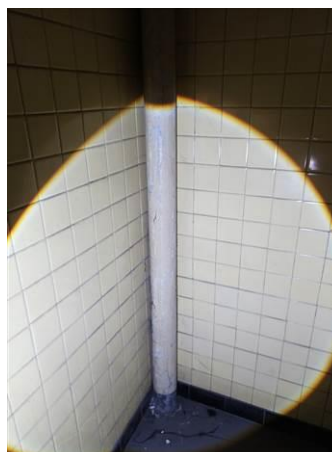
Matériaux : ZPSO-002

Description : Conduit en fibres-ciment

Localisation : Rez de chaussée - Local 2; 1er étage - Escalier 1

Résultat : Présence d'amiante

Dossier n° 2312CHNLI - BI11280000008525
Date de l'évaluation : 19/12/2023
Bâtiment / local ou zone homogène : Rez de chaussée - Local 2; 1er étage - Escalier 1
Identifiant Matériau : ZPSO-002
Matériau : Conduit en fibres-ciment
Résultat EP : Il est recommandé de réaliser une évaluation périodique.
