Dossier Technique Amiante

BATIMENT 12
5E RUE PORT FLUVIAL
59211 SANTES

Référence du dossier :
2005CHNLIBLI005610/BAT 12

Rapport de repérage des matériaux et produits contenant de l'amiante à intégrer au Dossier Technique Amiante

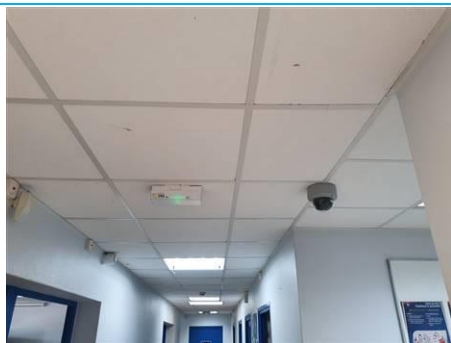
Matériaux : ZPSO-001

Description : Panneaux et plaques

Localisation : BUREAUX - Réfectoire; BUREAUX - Vestiaire;
BUREAUX - Local Matériel; BUREAUX - Local Rangement;
BUREAUX - Salle informatique; BUREAUX - Cuisine et
fournitures; BUREAUX - Wc hommes; BUREAUX - WC;
BUREAUX - Archives; BUREAUX - Accueil; BUREAUX -
Assistante de site; BUREAUX - Pôle administratif; BUREAUX -
Responsable de site; BUREAUX - Responsable d'exploitation
et de qualité; BUREAUX - Salle de réunion

Résultat : Absence d'amiante

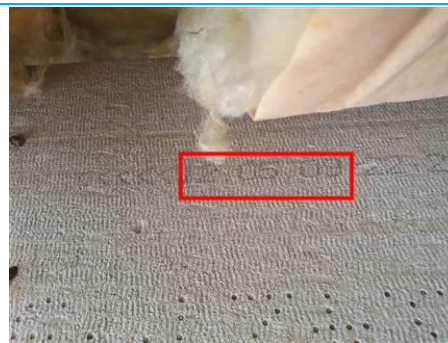
Matériaux : ZPSO-001

Description : Panneaux et plaques

Localisation : BUREAUX - Réfectoire; BUREAUX - Vestiaire;
BUREAUX - Local Matériel; BUREAUX - Local Rangement;
BUREAUX - Salle informatique; BUREAUX - Cuisine et fournitures;
BUREAUX - Wc hommes; BUREAUX - WC; BUREAUX - Archives;
BUREAUX - Accueil; BUREAUX - Assistante de site; BUREAUX -
Pôle administratif; BUREAUX - Responsable de site; BUREAUX -
Responsable d'exploitation et de qualité; BUREAUX - Salle de
réunion

Résultat : Absence d'amiante

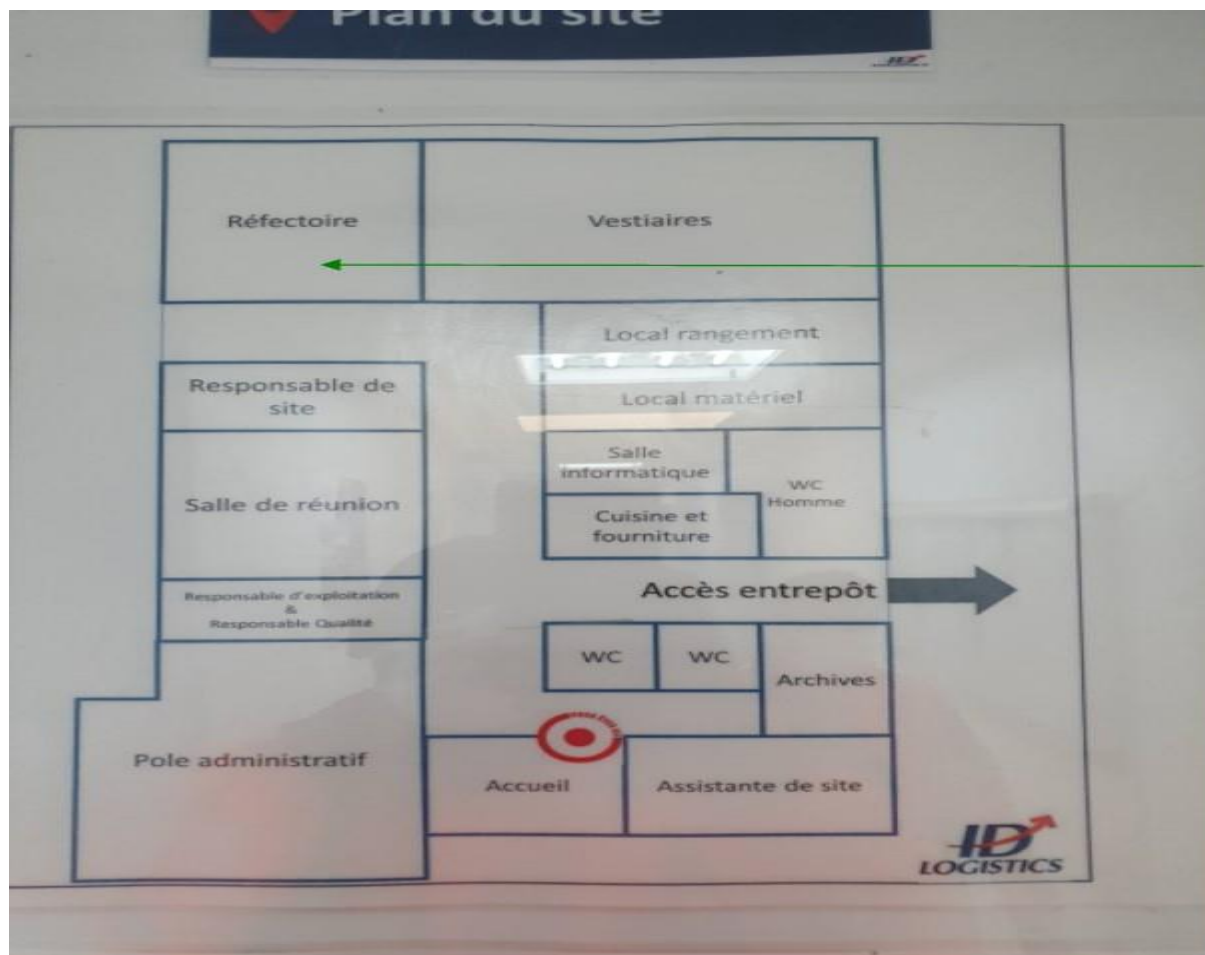
ZPSO-001 anneaux et plaques
Panneaux et plaques
Absence d'amiante

Planche (croquis) de repérage technique effectué par le cabinet : SOCOTEC DIAGNOSTIC, auteur : Farid IDMHAND
Dossier n° 2005CHNLIBLI005610/BAT 12 du 27/05/2020
Adresse du bien : BATIMENT 12
5E RUE PORT FLUVIAL (Non communiqué) 59211 SANTES

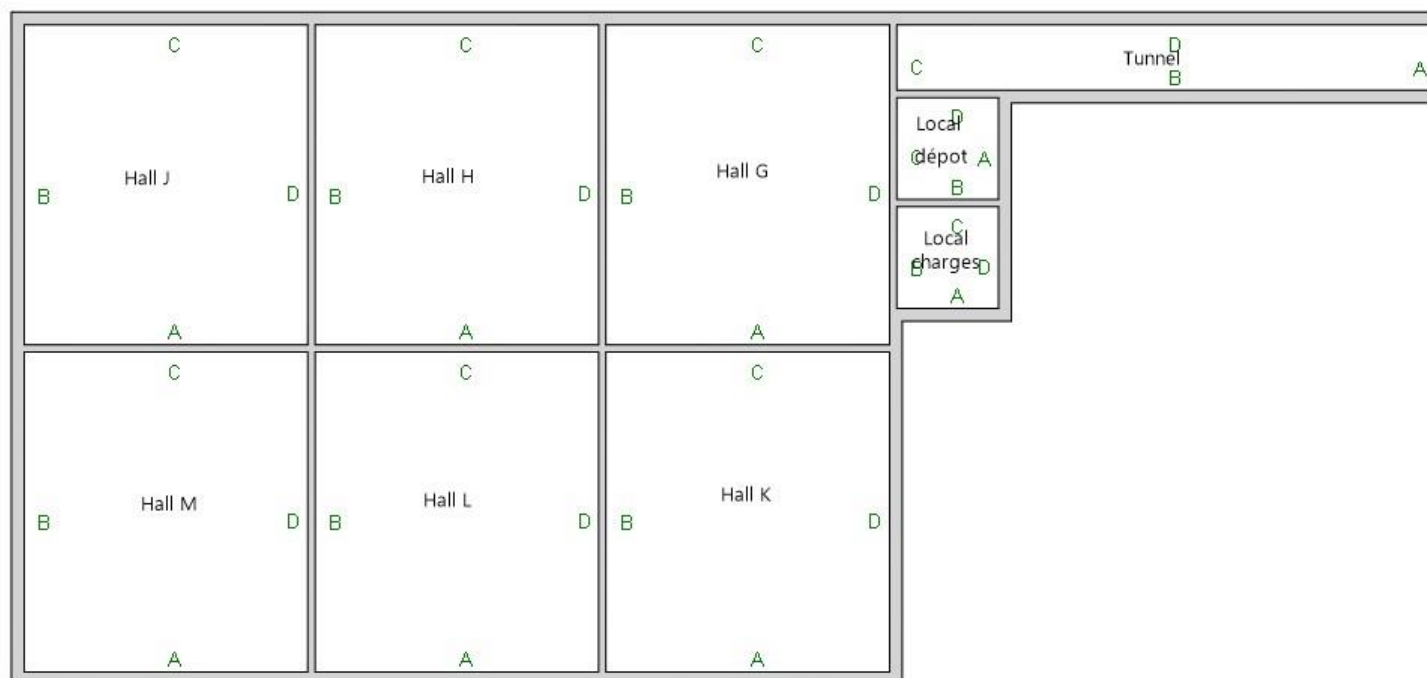
ENTREPOTS

Planche (croquis) de repérage technique effectué par le cabinet : SOCOTEC DIAGNOSTIC, auteur : Farid IDMHAND
Dossier n° 2005CHNLIBLI005610/BAT 12 du 27/05/2020
Adresse du bien : BATIMENT 12
5E RUE PORT FLUVIAL (Non communiqué) 59211 SANTES

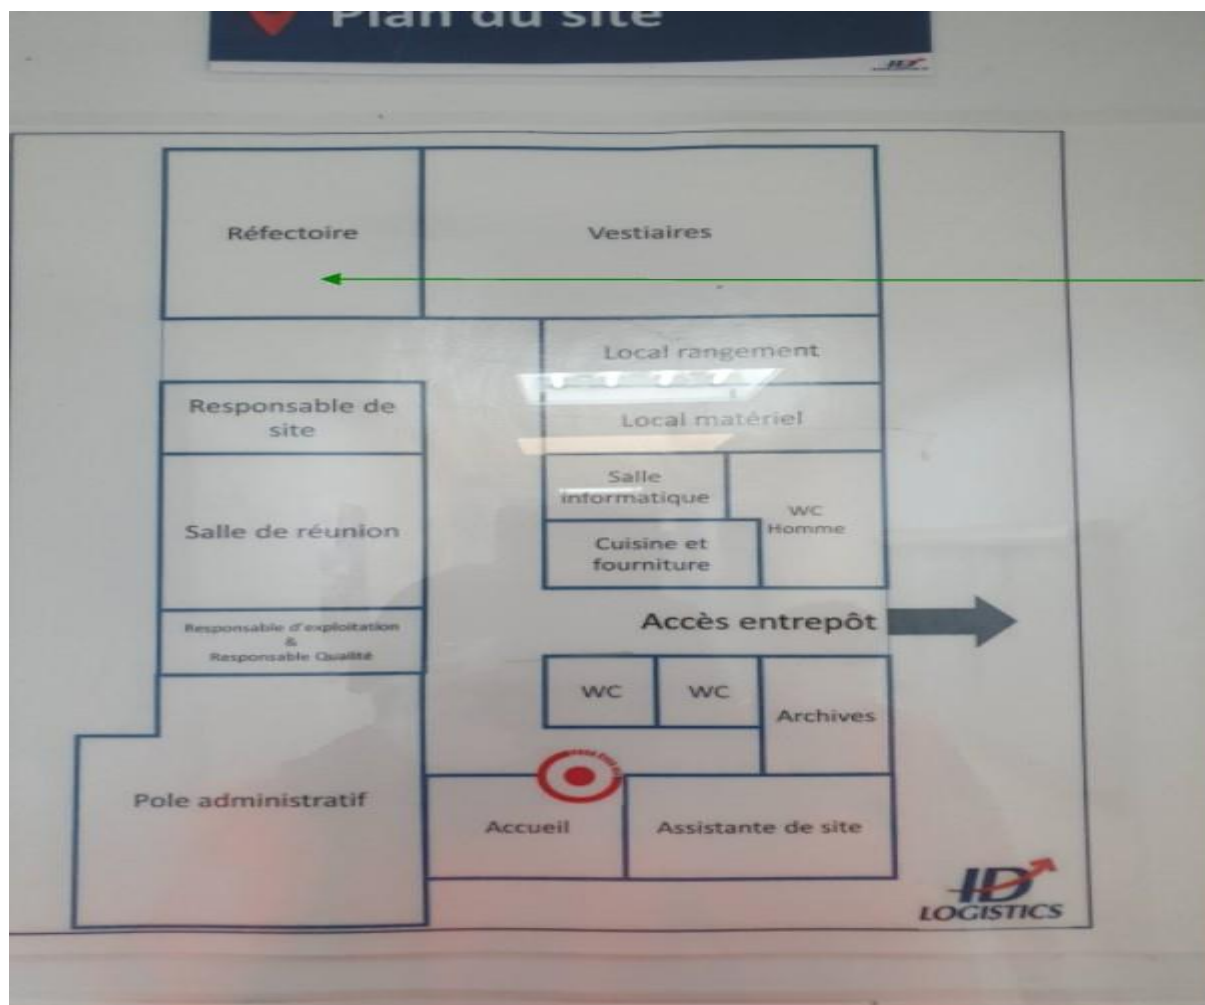
ZPSO-001
Panneaux et plaques
Absence d'amiante

Planche (croquis) de repérage technique effectué par le cabinet : SOCOTEC DIAGNOSTIC, auteur : Farid IDMHAND
Dossier n° 2005CHNLIBLI005610/BAT 12 du 27/05/2020
Adresse du bien : BATIMENT 12
5E RUE PORT FLUVIAL (Non communiqué) 59211 SANTES

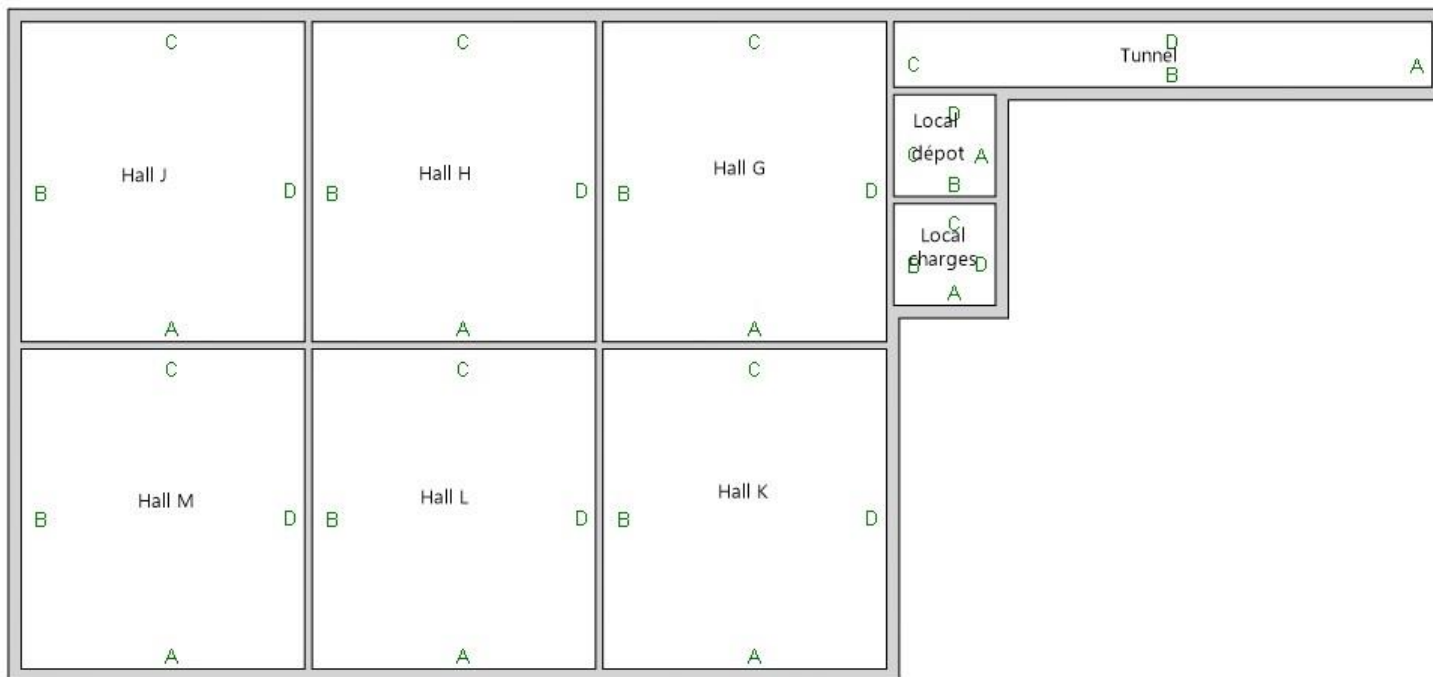
ENTREPOTS

Planche (croquis) de repérage technique effectué par le cabinet : SOCOTEC DIAGNOSTIC, auteur : Farid IDMHAND
Dossier n° 2005CHNLIBLI005610/BAT 12 du 27/05/2020
Adresse du bien : BATIMENT 12
5E RUE PORT FLUVIAL (Non communiqué) 59211 SANTES
