Rapport de repérage des matériaux et produits contenant de l'amiante à intégrer au Dossier Technique Amiante

Rue de la RACHE
PARCELLE 37
59211 SANTES (France)

Date du rapport : 27/02/2023

Référence du dossier : 2301CHNLI-
BATIMENT-18-PORT-DE-SANTES

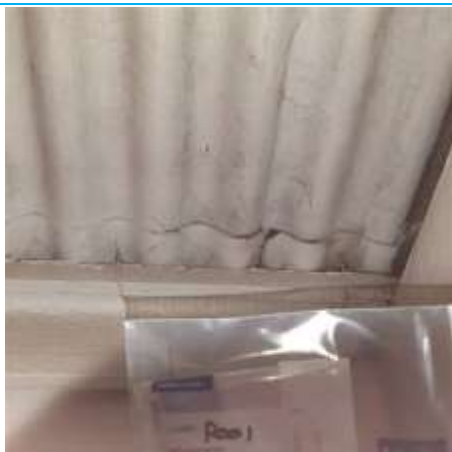
Matériaux : ZPSO-001

Prélèvement : P001

Description : Plaques en fibres-ciment (y compris plaques « sous tuiles »)

Localisation : 1er étage - PALIER

Résultat : Présence d'amiante

Localisation	Composant	N° Composant	N° Prélèvement	Conclusion (justification)	Etat de conservation et préconisations
1er étage - PALIER	1 - Couvertures, Toitures, Terrasses et étanchéités - Plaques ondulées et planes - Plaques en fibres-ciment (y compris plaques « sous tuiles »)	ZPSO-001	P001	Présence d'amiante (Après analyse en laboratoire)	EP Surveiller l'évolution de l'état de conservation
Rez de chaussée - TOITURE HALL	1 - Couvertures, Toitures, Terrasses et étanchéités - Plaques ondulées et planes - Plaques en fibres-ciment (y compris plaques « sous tuiles »)	ZPSO-002	P002	Présence d'amiante (Après analyse en laboratoire)	EP Surveiller l'évolution de l'état de conservation

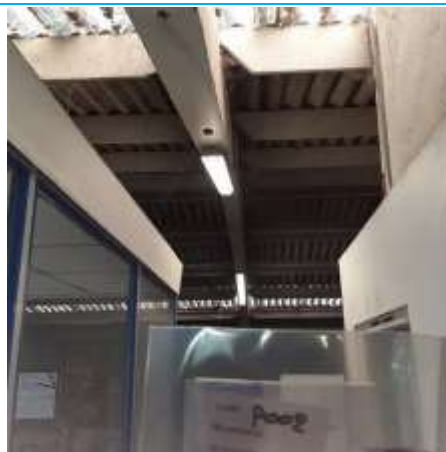
Matériaux : ZPSO-002

Prélèvement : P002

Description : Plaques en fibres-ciment (y compris plaques « sous tuiles »)

Localisation : Rez de chaussée - TOITURE HALL

Résultat : Présence d'amiante

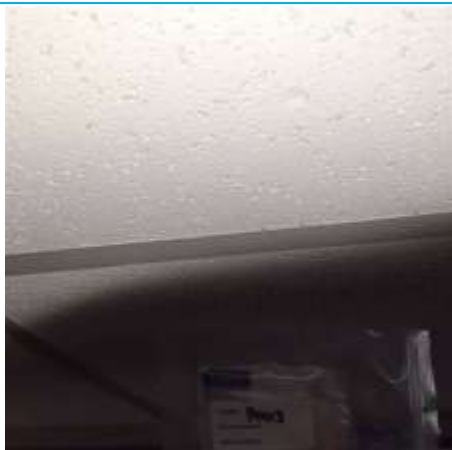
Matériaux : ZPSO-003

Prélèvement : P003

Description : Panneaux et plaques type 1

Localisation : 1er étage - BUREAU 3

Résultat : Absence d'amiante

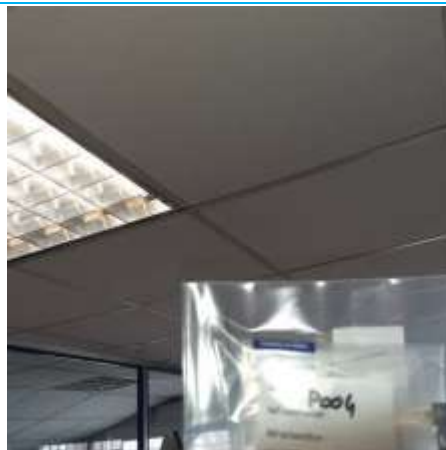
Matériaux : ZPSO-004

Prélèvement : P004

Description : Panneaux et plaques

Localisation : 1er étage - BUREAU 4

Résultat : Absence d'amiante

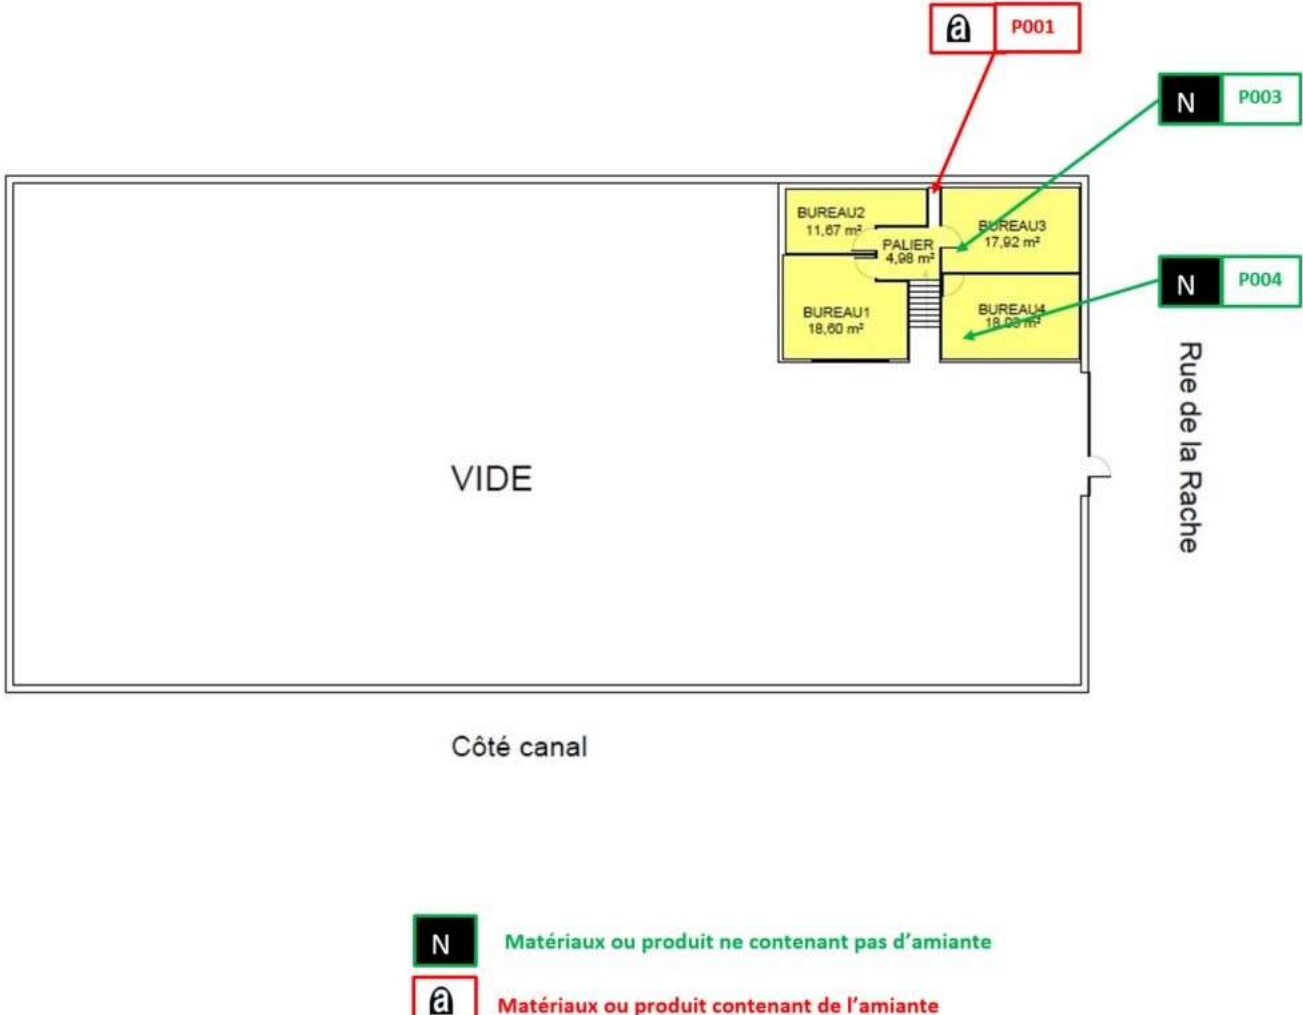
N° planche :1/2

Planche de repérage technique
