# Dossier Technique Amiante

### BATIMENT 20

6E RUE PORT FLUVIAL  
59211 SANTES

# Rapport de repérage des matériaux et produits contenant de l'amiante à intégrer au Dossier Technique Amiante

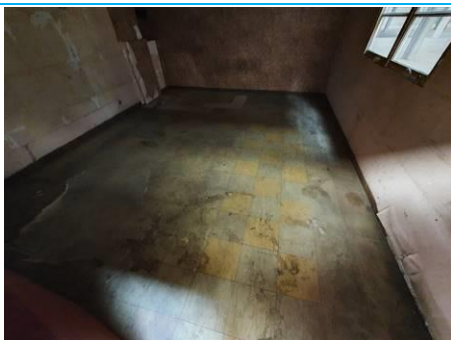
Matériaux : ZPSO-001  
Prélèvement : P001  
Description : Dalle de sol  
Localisation : Rez de chaussée - Local 8  
Résultat : Absence d'amiante

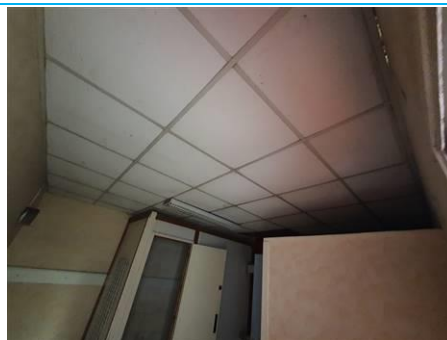
Matériaux : ZPSO-002  
Prélèvement : P002  
Description : Panneaux et plaques  
Localisation : Rez de chaussée - Sanitaires  
Résultat : Absence d'amiante

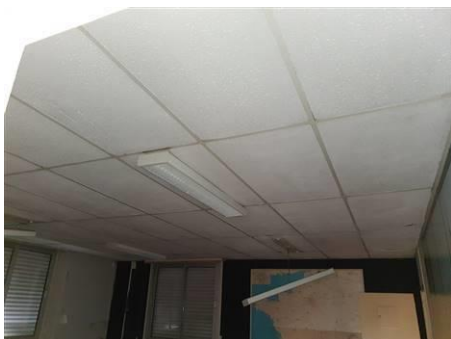
Matériaux : ZPSO-003  
Prélèvement : P003  
Description : Panneaux et plaques  
Localisation : Rez de chaussée - Bureau 1; Rez de chaussée - Local 9  
Résultat : Absence d'amiante

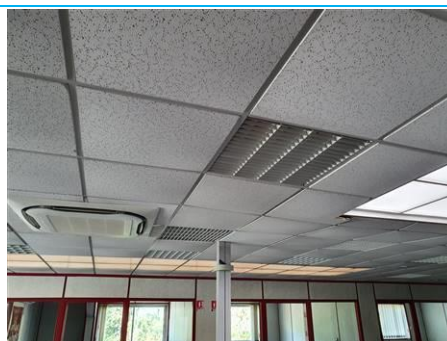
Matériaux : ZPSO-004  
Prélèvement : P004  
Description : Panneaux et plaques  
Localisation : 1er étage - Bureau 1; 1er étage - Bureau 2; 1er étage - Bureau 3; 1er étage - Bureau 4; 1er étage - Bureau 5; 1er étage - Bureau 6; 1er étage - Bureau 7; 1er étage - Local 1; 1er étage - Local 2; 1er étage - Local 3; 1er étage - Plateau; 1er étage - Sanitaires 1; 1er étage - Sanitaires 2  
Résultat : Absence d'amiante

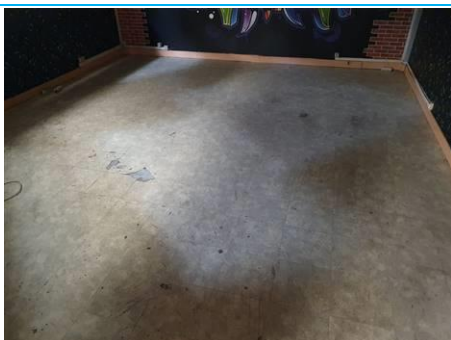
Matériaux : ZPSO-005  
Prélèvement : P005  
Description : Dalle de sol  
Localisation : Rez de chaussée - Local 5  
Résultat : Absence d'amiante

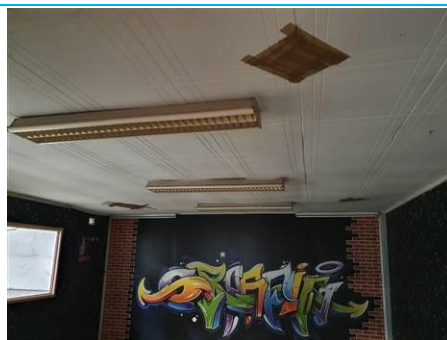
Matériaux : ZPSO-006  
Prélèvement : P006  
Description : Panneaux et plaques  
Localisation : Rez de chaussée - Local 5  
Résultat : Absence d'amiante

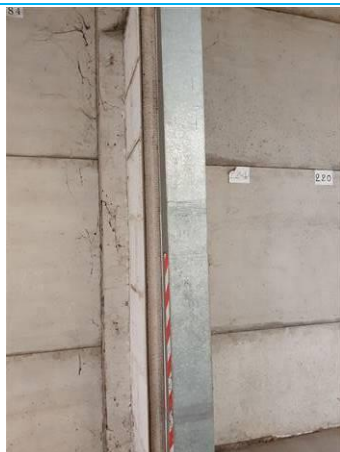
**Matériaux : ZPSO-007**

**Localisation :** Rez de chaussée - Hall 1

**Résultat :** Susceptible de contenir de l'amiante  
A prélever en cas de travaux sur la porte coupe-feu

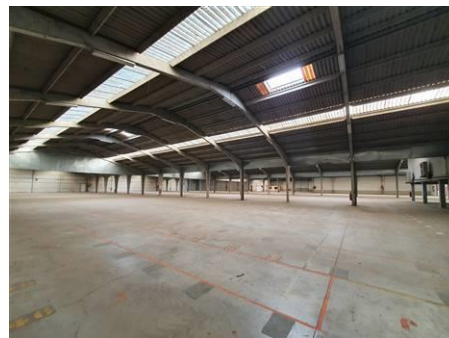
**Matériaux : ZPSO-008**

**Localisation :** Extérieur - Toiture

**Résultat :** Présence d'amiante

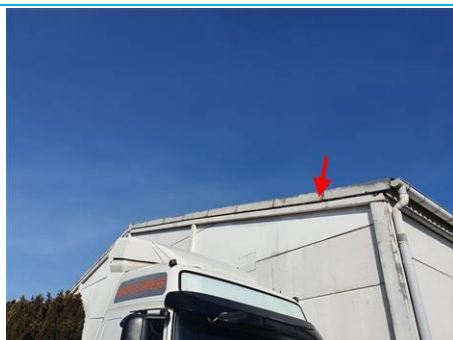
**Matériaux : ZPSO-009**

**Résultat :** Présence d'amiante

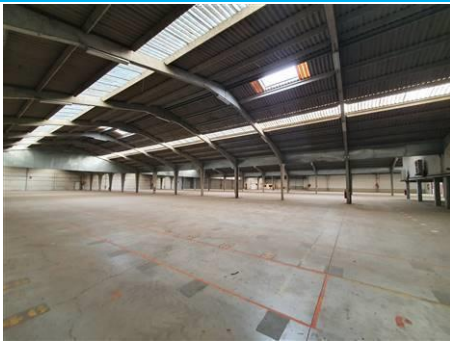
Composant	Localisation	Conclusion (justification)	Photo
Plaques en fibres-ciment (y compris plaques « sous tuiles »)	Extérieur - Toiture	Présence d'amiante (sur jugement de l'opérateur)

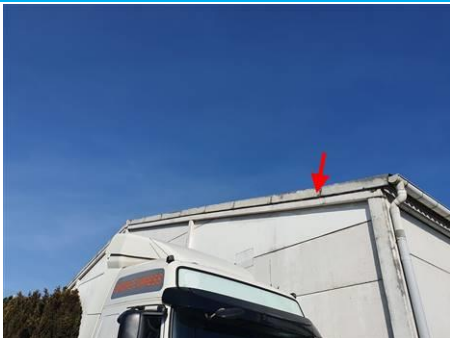
Élément complémentaire de toiture (chéneaux, rives, closoirs, faitages, mîtres, costières...)	Extérieur - Toiture	Présence d'amiante (sur jugement de l'opérateur)
