Dossier Technique Amiante

RUE DE LA RACHE
59320 HAUBOURDIN

Référence du dossier :
2005CHNLIBLI005610/BAT36

Rapport de repérage des matériaux et produits contenant de l'amiante à intégrer au Dossier Technique Amiante

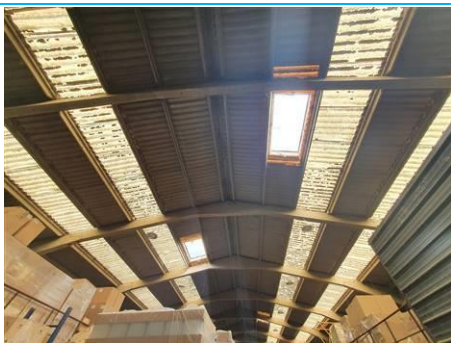
Matériaux : ZPSO-001

Localisation : Parties extérieures

Résultat : Présence d'amiante

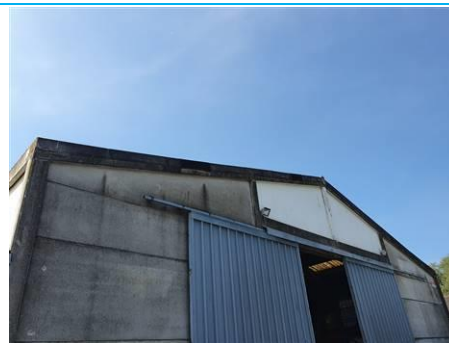
Matériaux : ZPSO-002

Résultat : Présence d'amiante

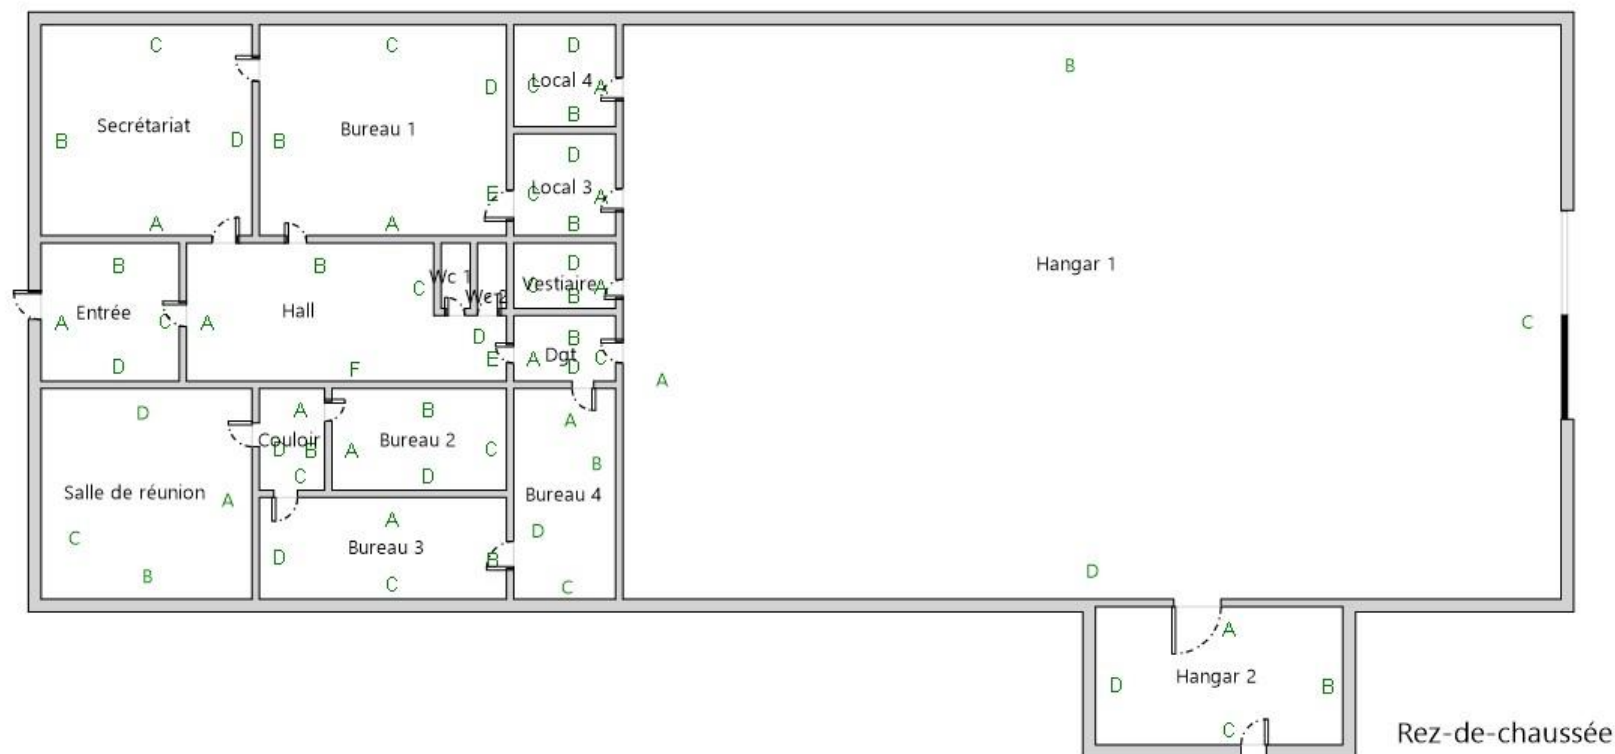
Planche (croquis) de repérage technique effectué par le cabinet : SOCOTEC DIAGNOSTIC, auteur : Farid IDMHAND
Dossier n° 2005CHNLIBLI005610/BAT36 du 26/05/2020
Adresse du bien : RUE DE LA RACHE (Non communiqué) 59320 HAUBOURDIN

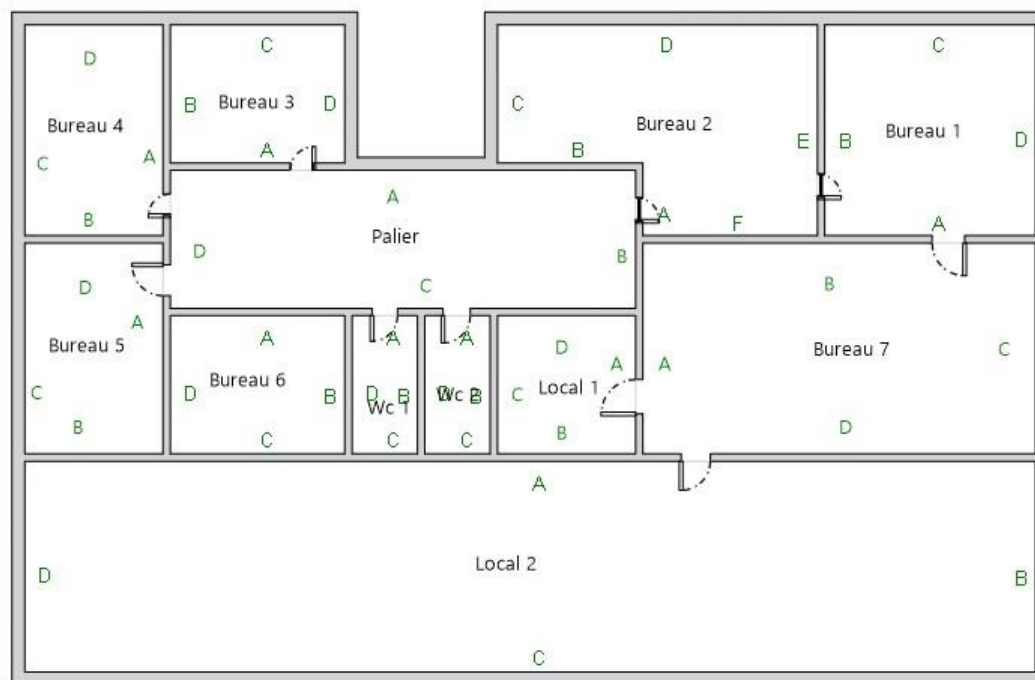
1er Etage

Planche (croquis) de repérage technique effectué par le cabinet : SOCOTEC DIAGNOSTIC, auteur : Farid IDMHAND
Dossier n° 2005CHNLIBLI005610/BAT36 du 26/05/2020
Adresse du bien : RUE DE LA RACHE (Non communiqué) 59320 HAUBOURDIN

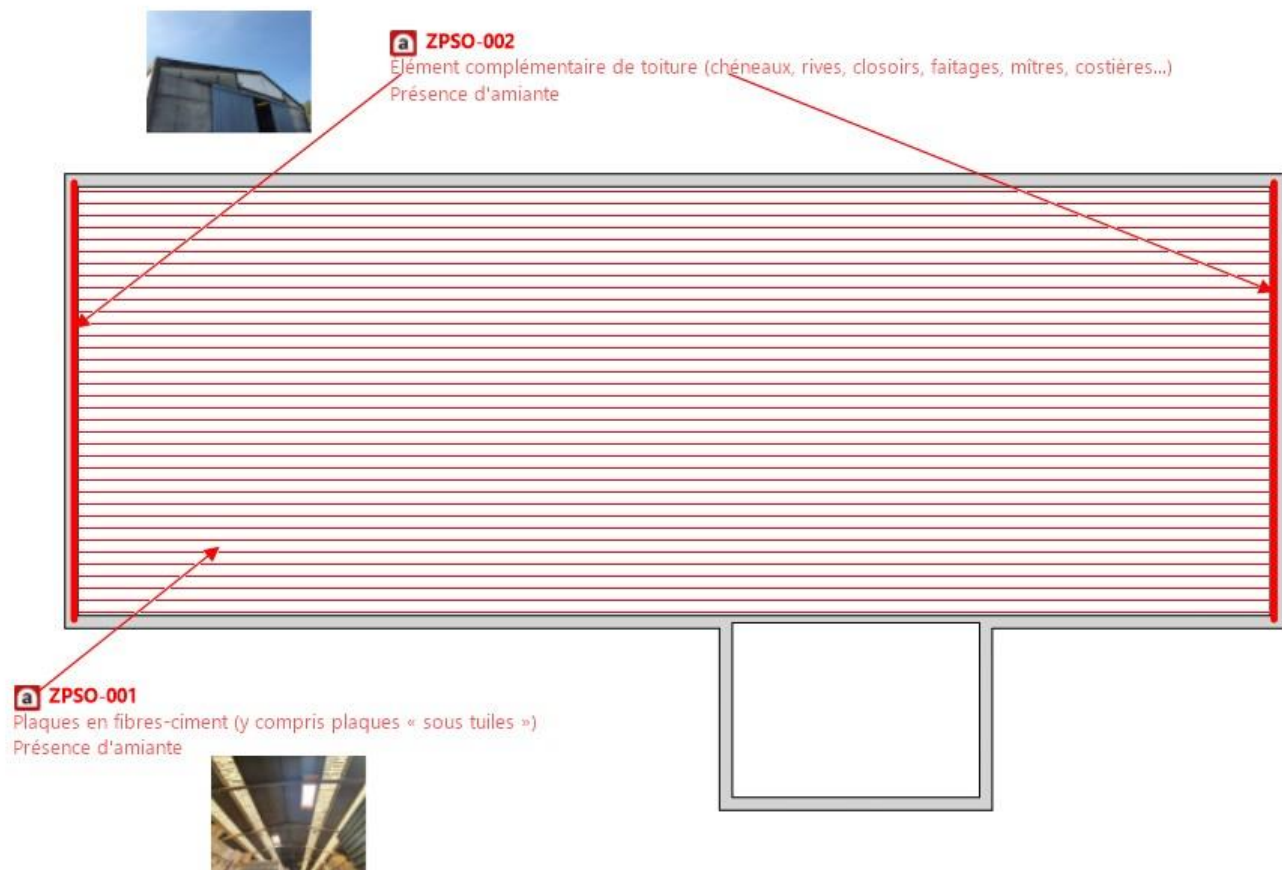
Toitures

Planche (croquis) de repérage technique effectué par le cabinet : SOCOTEC DIAGNOSTIC, auteur : Farid IDMHAND
Dossier n° 2005CHNLIBLI005610/BAT36 du 26/05/2020
Adresse du bien : RUE DE LA RACHE (Non communiqué) 59320 HAUBOURDIN

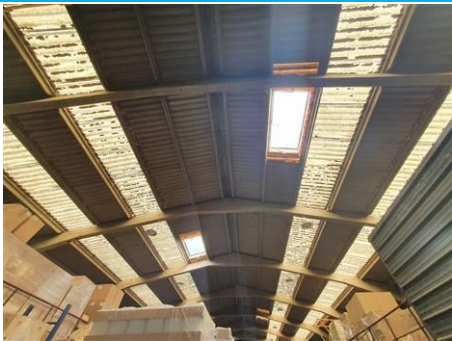
Composant	Localisation	Conclusion (justification)	Photo
Plaques en fibres-ciment (y compris plaques « sous tuiles »)	Parties extérieures	Présence d'amiante (sur jugement de l'opérateur)

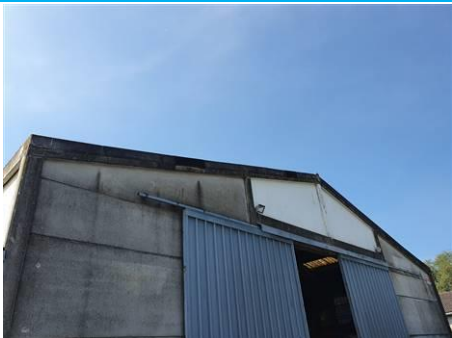
Élément complémentaire de toiture (chéneaux, rives, closoirs, faitages, mîtres, costières...)	Parties extérieures	Présence d'amiante (sur jugement de l'opérateur)

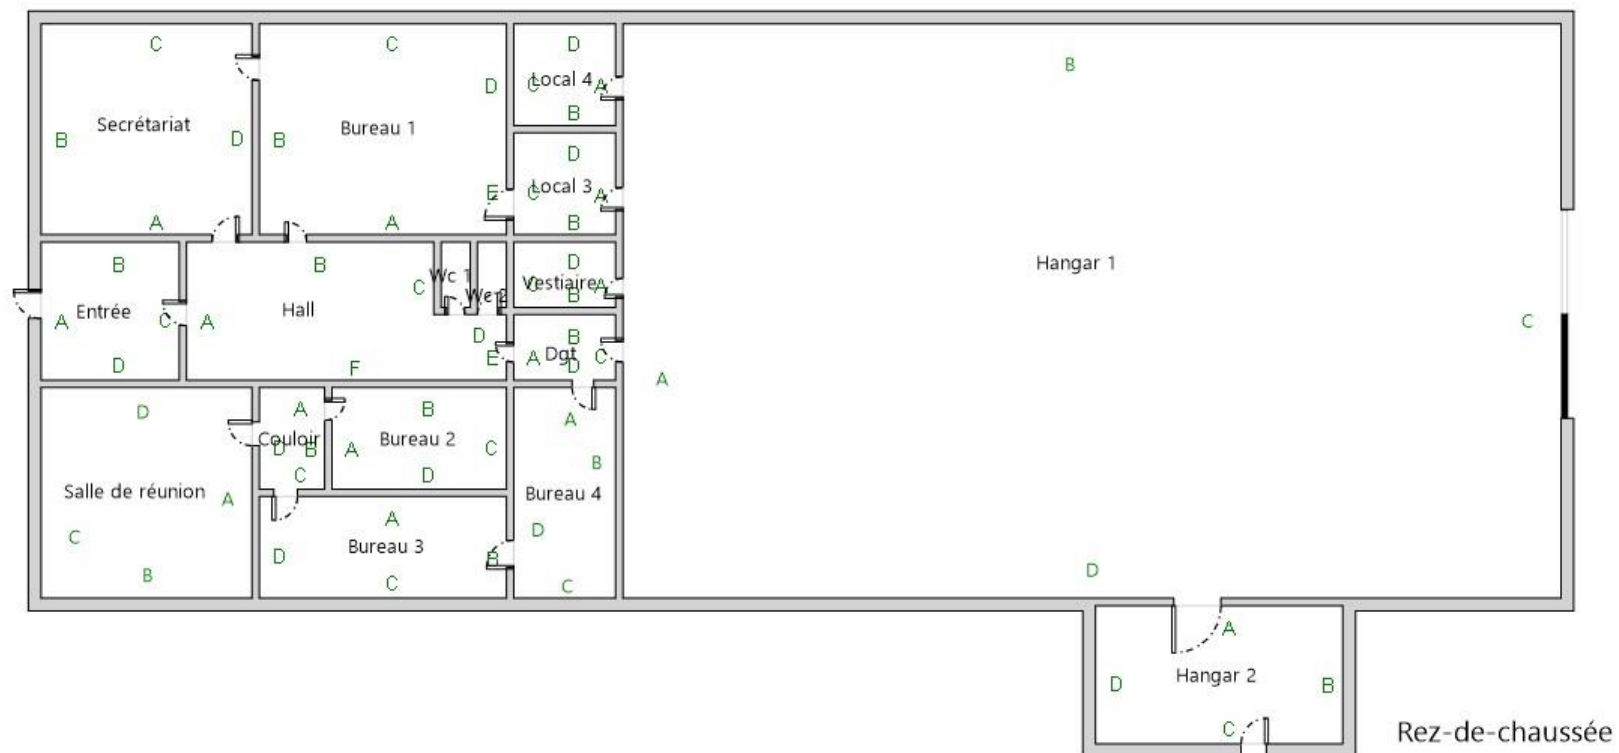
Planche (croquis) de repérage technique effectué par le cabinet : SOCOTEC DIAGNOSTIC, auteur : Farid IDMHAND
Dossier n° 2005CHNLIBLI005610/BAT36 du 26/05/2020
Adresse du bien : RUE DE LA RACHE (Non communiqué) 59320 HAUBOURDIN

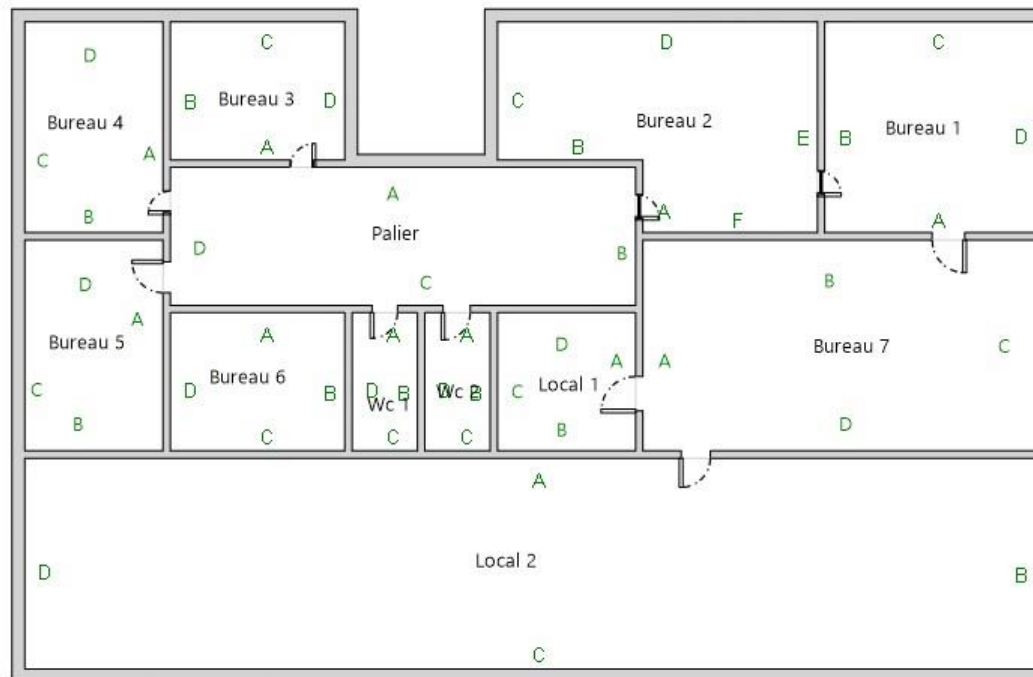
1er Etage

Planche (croquis) de repérage technique effectué par le cabinet : SOCOTEC DIAGNOSTIC, auteur : Farid IDMHAND
Dossier n° 2005CHNLIBLI005610/BAT36 du 26/05/2020
Adresse du bien : RUE DE LA RACHE (Non communiqué) 59320 HAUBOURDIN

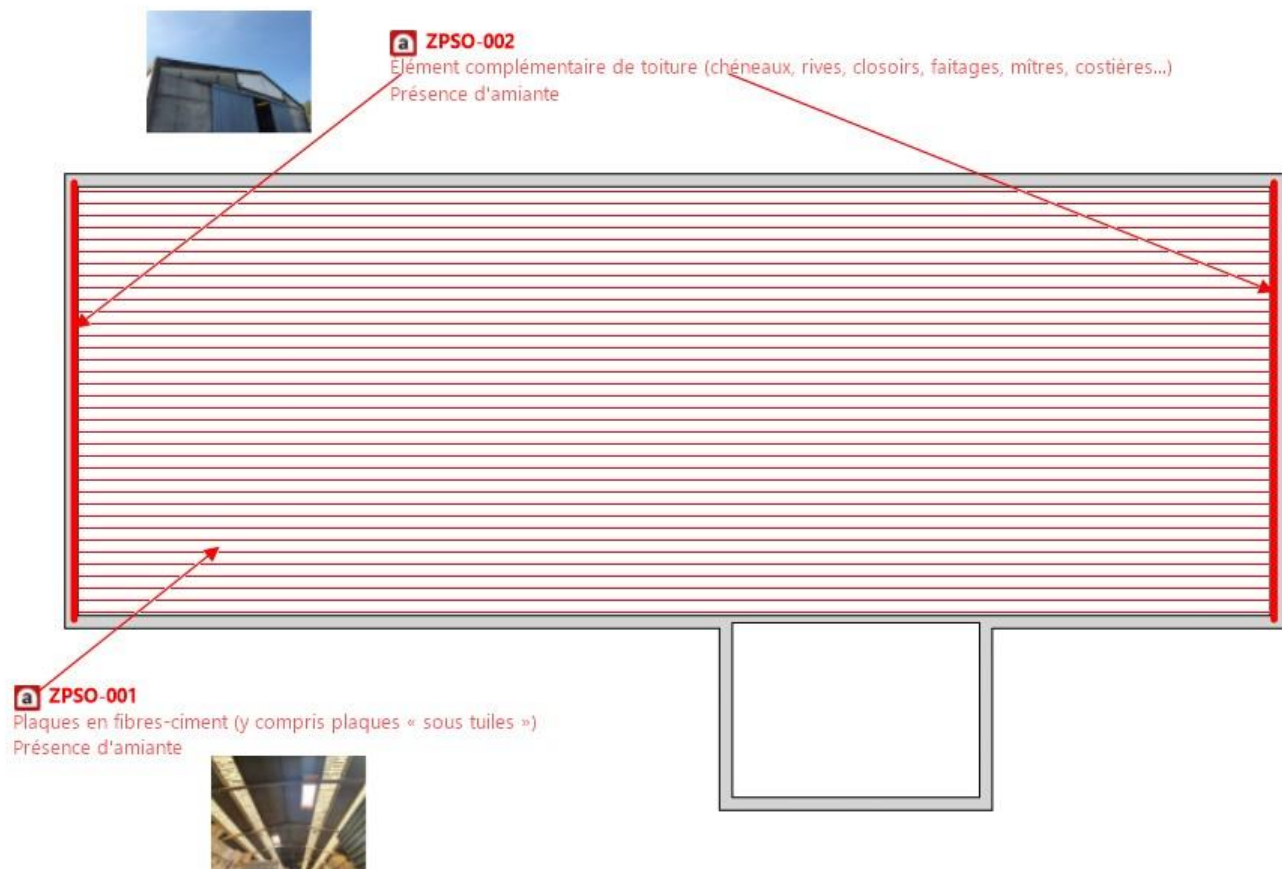
Toitures

Planche (croquis) de repérage technique effectué par le cabinet : SOCOTEC DIAGNOSTIC, auteur : Farid IDMHAND
Dossier n° 2005CHNLIBLI005610/BAT36 du 26/05/2020
Adresse du bien : RUE DE LA RACHE (Non communiqué) 59320 HAUBOURDIN
