Dossier Technique Amiante

BATIMENT 5

1ère avenue
59211 SANTES

Rapport de repérage des matériaux et produits contenant de l'amiante à intégrer au Dossier Technique Amiante

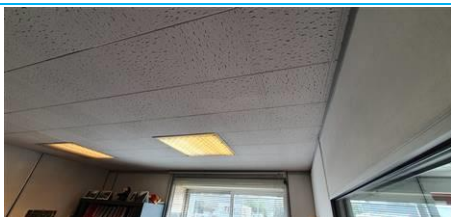
Matériaux : ZPSO-001

Localisation : Rez de chaussée Cellule 1 - Entrée; Rez de chaussée Cellule 1 - Bureau 1; Rez de chaussée Cellule 1 - Bureau 2; Rez de chaussée Cellule 1 - Sanitaire 1; Rez de chaussée Cellule 1 - Sanitaire 2; Rez de chaussée Cellule 1 - Wc1; Rez de chaussée Cellule 1 - Wc2; Rez de chaussée Cellule 2 - Bureau 1; Rez de chaussée Cellule 2 - Bureau 2; Rez de chaussée Cellule 2 - Bureau 3; Rez de chaussée Cellule 2 - Sanitaire 1; Rez de chaussée Cellule 2 - Sanitaire 2; Rez de chaussée Cellule 2 - Wc1; Rez de chaussée Cellule 2 - Wc2; Rez de chaussée Cellule 3 - Bureau 1; Rez de chaussée Cellule 3 - Bureau 2; Rez de chaussée Cellule 3 - Bureau 3; Rez de chaussée Cellule 3 - Sanitaire 1; Rez de chaussée Cellule 3 - Sanitaire 2; Rez de chaussée Cellule 3 - Wc 1; Rez de chaussée Cellule 3 - Wc 2; Rez de chaussée Cellule 4 - Hall; Rez de chaussée Cellule 4 - Bureau 1; Rez de chaussée Cellule 4 - Bureau 2; Rez de chaussée Cellule 4 - Bureau 3; Rez de chaussée Cellule 4 - Sanitaire 1; Rez de chaussée Cellule 4 - Sanitaire 2; Rez de chaussée Cellule 4 - Wc1; Rez de chaussée Cellule 4 - Wc2; 1er étage Cellule 1 - Palier; 1er étage Cellule 1 - Bureau 1; 1er étage Cellule 1 - Bureau 2; 1er étage Cellule 1 - Bureau 3; 1er étage Cellule 1 - Rangement; 1er étage Cellule 2 - Palier; 1er étage Cellule 2 - Bureau 1; 1er étage Cellule 3 - Palier; 1er étage Cellule 3 - Bureau 1; 1er étage Cellule 4 - Palier; 1er étage Cellule 4 - Bureau 1; 1er étage Cellule 4 - Bureau 2; 1er étage Cellule 4 - Bureau 3; 1er étage Cellule 4 - Bureau 4; 1er étage Cellule 4 - Bureau 5; 1er étage Cellule 4 - Sas; 1er étage Cellule 4 - Bureau 6; 1er étage Cellule 4 - Bureau 7; 1er étage Cellule 4 - Bureau 8; 1er étage Cellule 4 - Bureau 9; 1er étage Cellule 4 - Bureau 10; 1er étage Cellule 4 - Bureau 11; 1er étage Cellule 4 - Bureau 12; 1er étage Cellule 4 - Bureau 13; 1er étage Cellule 4 - Dégagement

Résultat : Absence d'amiante

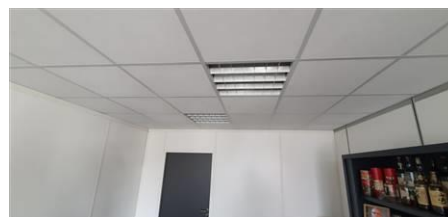
Matériaux : ZPSO-001

Localisation : Rez de chaussée Cellule 1 - Entrée; Rez de chaussée Cellule 1 - Bureau 1; Rez de chaussée Cellule 1 - Bureau 2; Rez de chaussée Cellule 1 - Sanitaire 1; Rez de chaussée Cellule 1 - Sanitaire 2; Rez de chaussée Cellule 1 - Wc1; Rez de chaussée Cellule 1 - Wc2; Rez de chaussée Cellule 2 - Bureau 1; Rez de chaussée Cellule 2 - Bureau 2; Rez de chaussée Cellule 2 - Sanitaire 1; Rez de chaussée Cellule 2 - Sanitaire 2; Rez de chaussée Cellule 2 - Wc1; Rez de chaussée Cellule 2 - Wc2; Rez de chaussée Cellule 3 - Bureau 1; Rez de chaussée Cellule 3 - Bureau 2; Rez de chaussée Cellule 3 - Bureau 3; Rez de chaussée Cellule 3 - Sanitaire 1; Rez de chaussée Cellule 3 - Sanitaire 2; Rez de chaussée Cellule 3 - Wc 1; Rez de chaussée Cellule 3 - Wc 2; Rez de chaussée Cellule 4 - Hall; Rez de chaussée Cellule 4 - Bureau 1; Rez de chaussée Cellule 4 - Bureau 2; Rez de chaussée Cellule 4 - Bureau 3; Rez de chaussée Cellule 4 - Sanitaire 1; Rez de chaussée Cellule 4 - Sanitaire 2; Rez de chaussée Cellule 4 - Wc1; Rez de chaussée Cellule 4 - Wc2; 1er étage Cellule 1 - Palier; 1er étage Cellule 1 - Bureau 1; 1er étage Cellule 1 - Bureau 2; 1er étage Cellule 1 - Bureau 3; 1er étage Cellule 1 - Rangement; 1er étage Cellule 2 - Palier; 1er étage Cellule 2 - Bureau 1; 1er étage Cellule 3 - Palier; 1er étage Cellule 3 - Bureau 1; 1er étage Cellule 4 - Palier; 1er étage Cellule 4 - Bureau 1; 1er étage Cellule 4 - Bureau 2; 1er étage Cellule 4 - Bureau 3; 1er étage Cellule 4 - Bureau 4; 1er étage Cellule 4 - Bureau 5; 1er étage Cellule 4 - Sas; 1er étage Cellule 4 - Bureau 6; 1er étage Cellule 4 - Bureau 7; 1er étage Cellule 4 - Bureau 8; 1er étage Cellule 4 - Bureau 9; 1er étage Cellule 4 - Bureau 10; 1er étage Cellule 4 - Bureau 11; 1er étage Cellule 4 - Bureau 12; 1er étage Cellule 4 - Bureau 13; 1er étage Cellule 4 - Dégagement

Résultat : Absence d'amiante

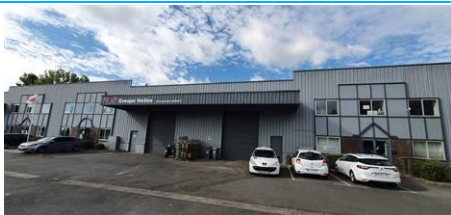
Matériaux : ZPSO-001

Résultat : Absence d'amiante

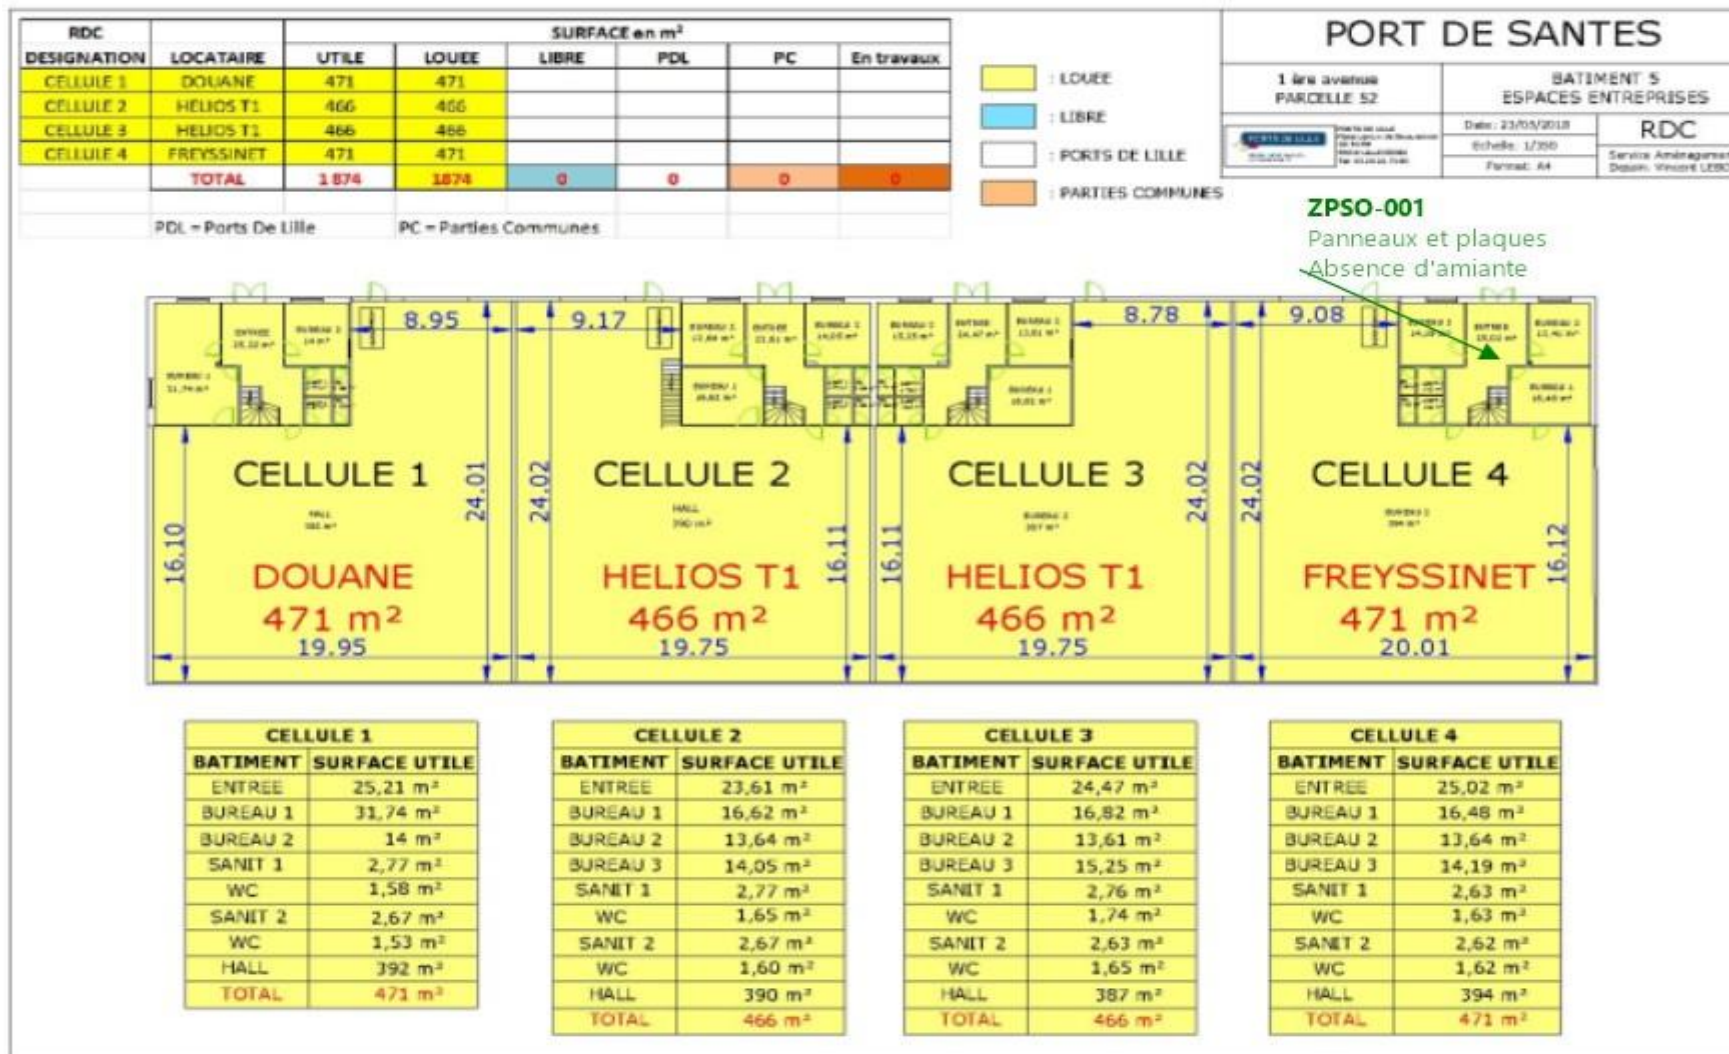
Planche (croquis) de repérage technique effectué par le cabinet : SOCOTEC DIAGNOSTIC, auteur : Farid IDMHAND
Dossier n° 2006CHNLI/2008522/BATIMENT 5 SANTES du 19/07/2020
Adresse du bien : BATIMENT 5
1ère avenue (Non communiqué) 59211 SANTES

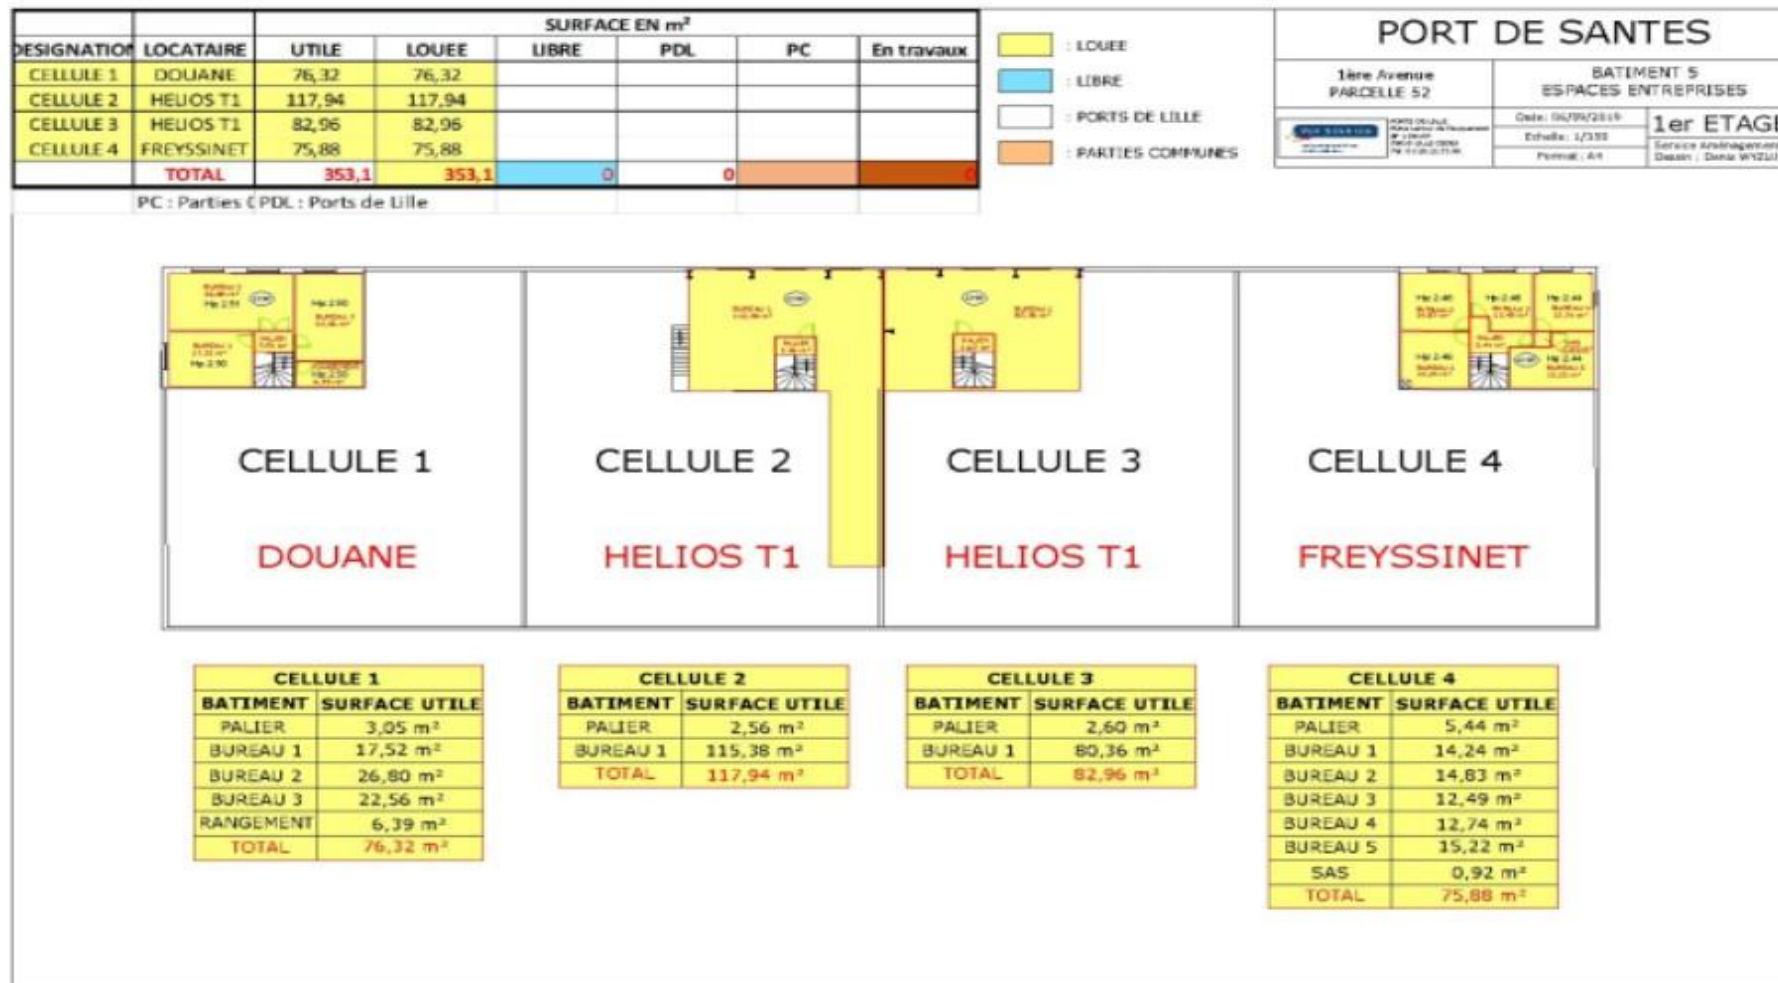
Planche (croquis) de repérage technique effectué par le cabinet : SOCOTEC DIAGNOSTIC, auteur : Farid IDMHAND
Dossier n° 2006CHNLI/2008522/BATIMENT 5 SANTES du 19/07/2020
Adresse du bien : BATIMENT 5
1ère avenue (Non communiqué) 59211 SANTES

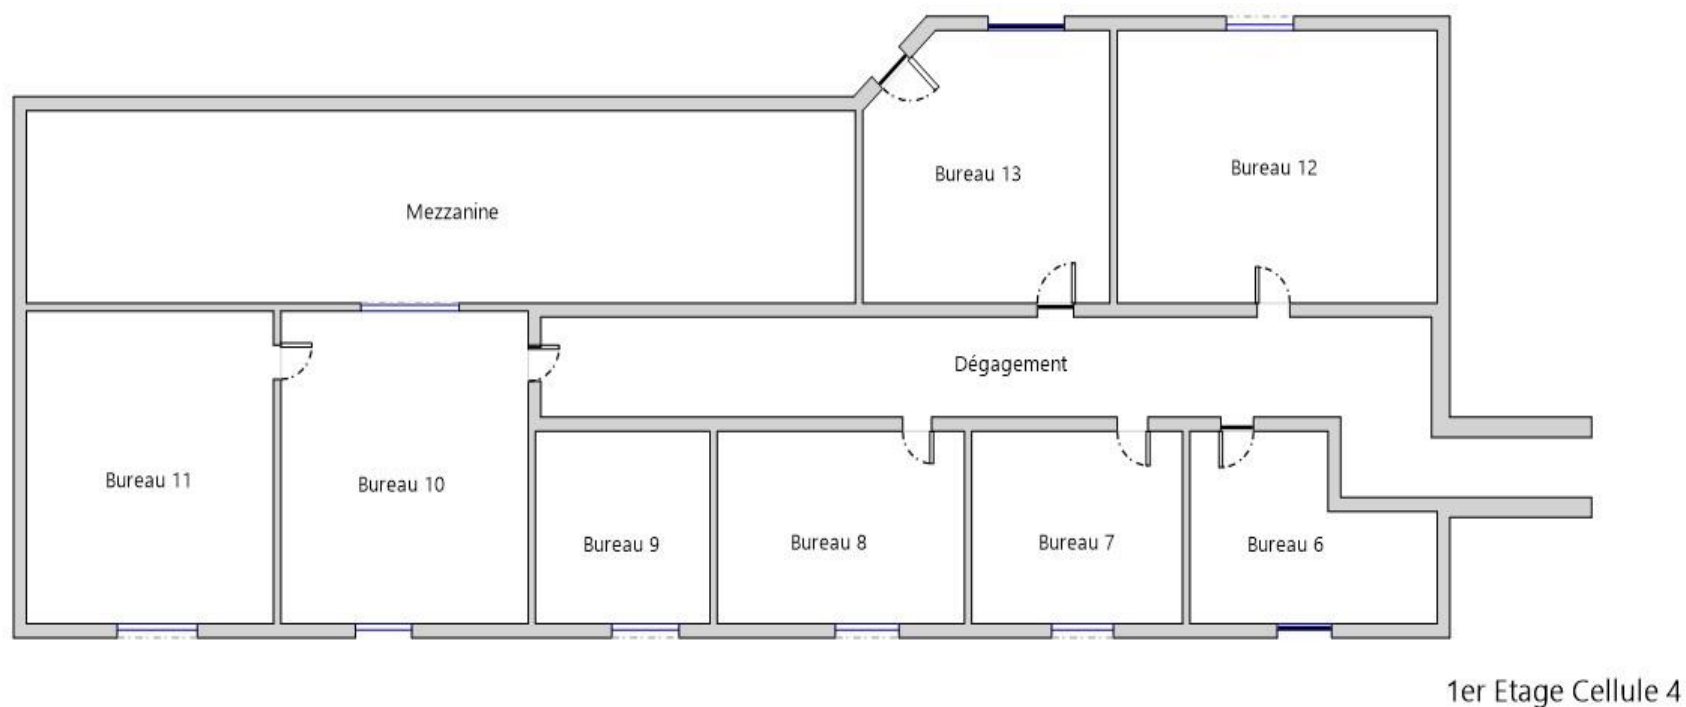
Planche (croquis) de repérage technique effectué par le cabinet : SOCOTEC DIAGNOSTIC, auteur : Farid IDMHAND
Dossier n° 2006CHNLI/2008522/BATIMENT 5 SANTES du 19/07/2020
Adresse du bien : BATIMENT 5
1ère avenue (Non communiqué) 59211 SANTES

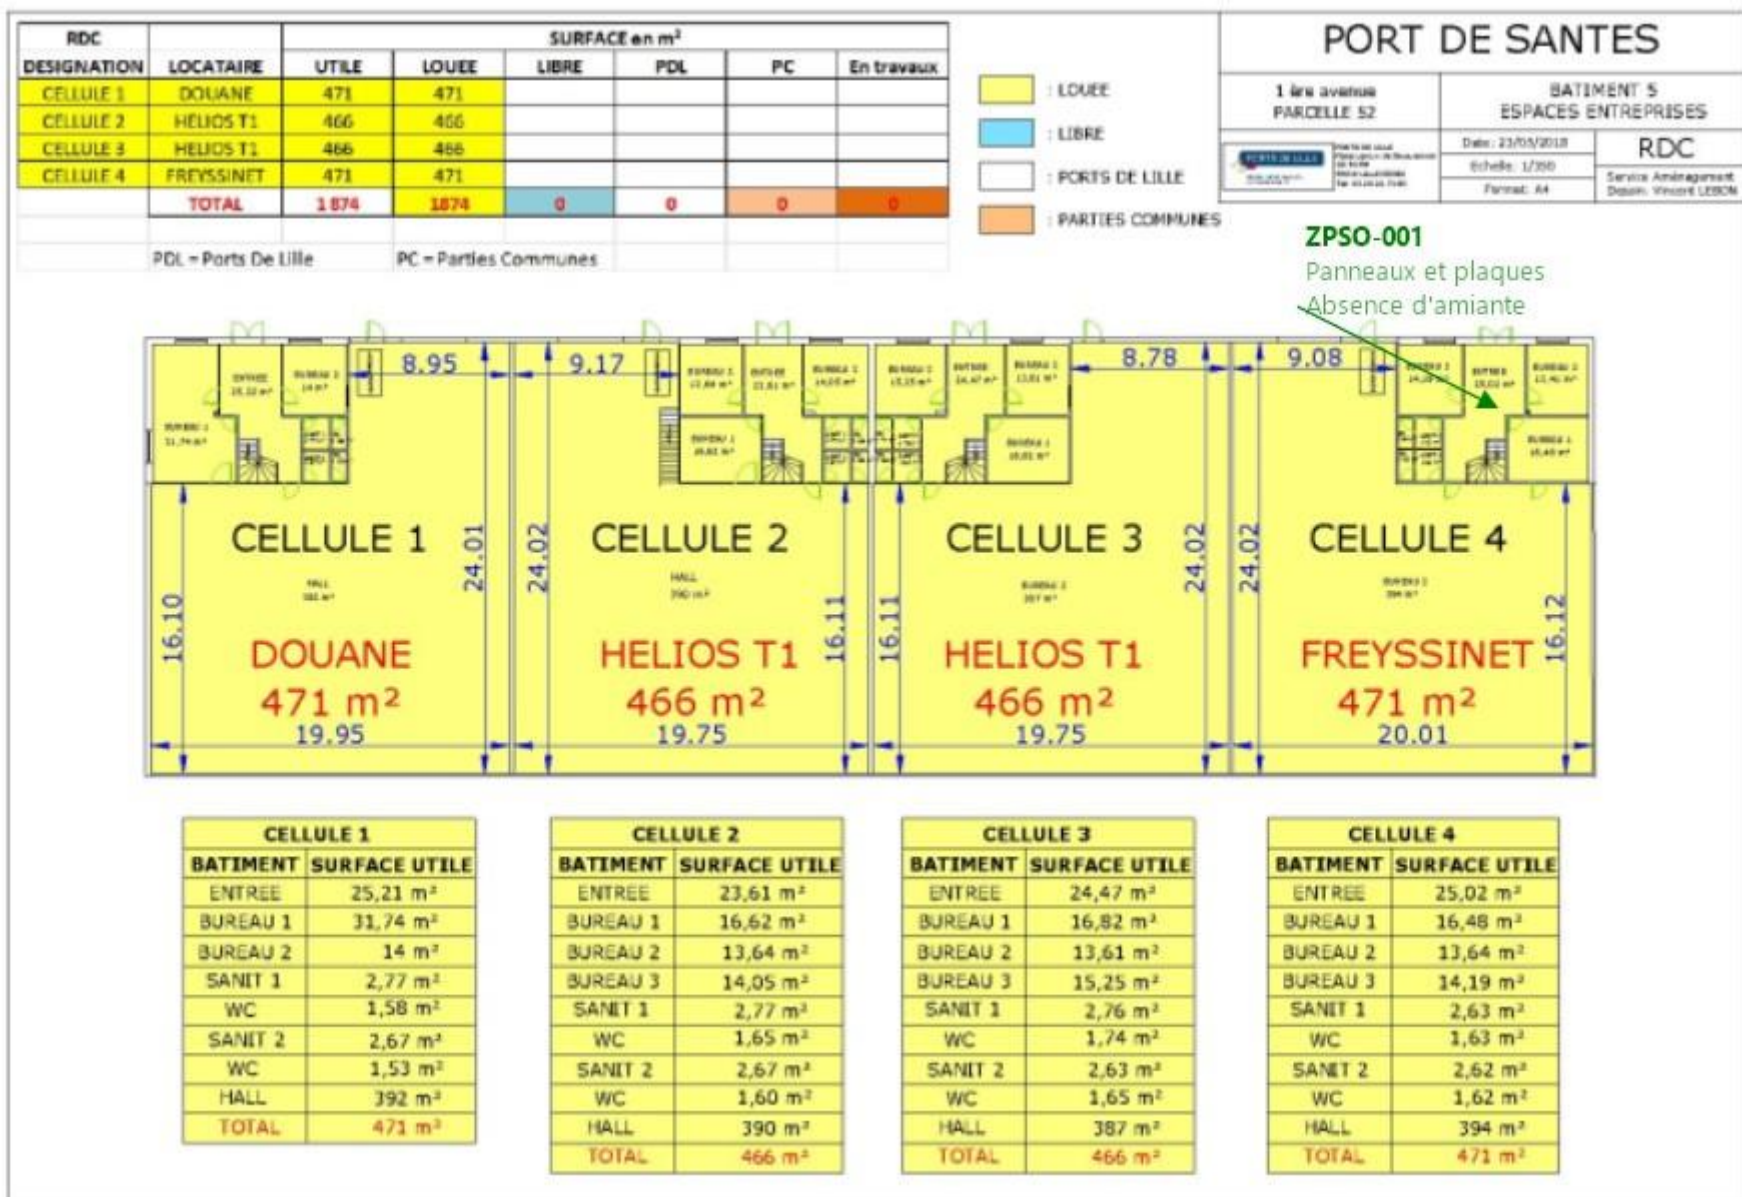
Planche (croquis) de repérage technique effectué par le cabinet : SOCOTEC DIAGNOSTIC, auteur : Farid IDMHAND
Dossier n° 2006CHNLI/2008522/BATIMENT 5 SANTES du 19/07/2020
Adresse du bien : BATIMENT 5
1ère avenue (Non communiqué) 59211 SANTES

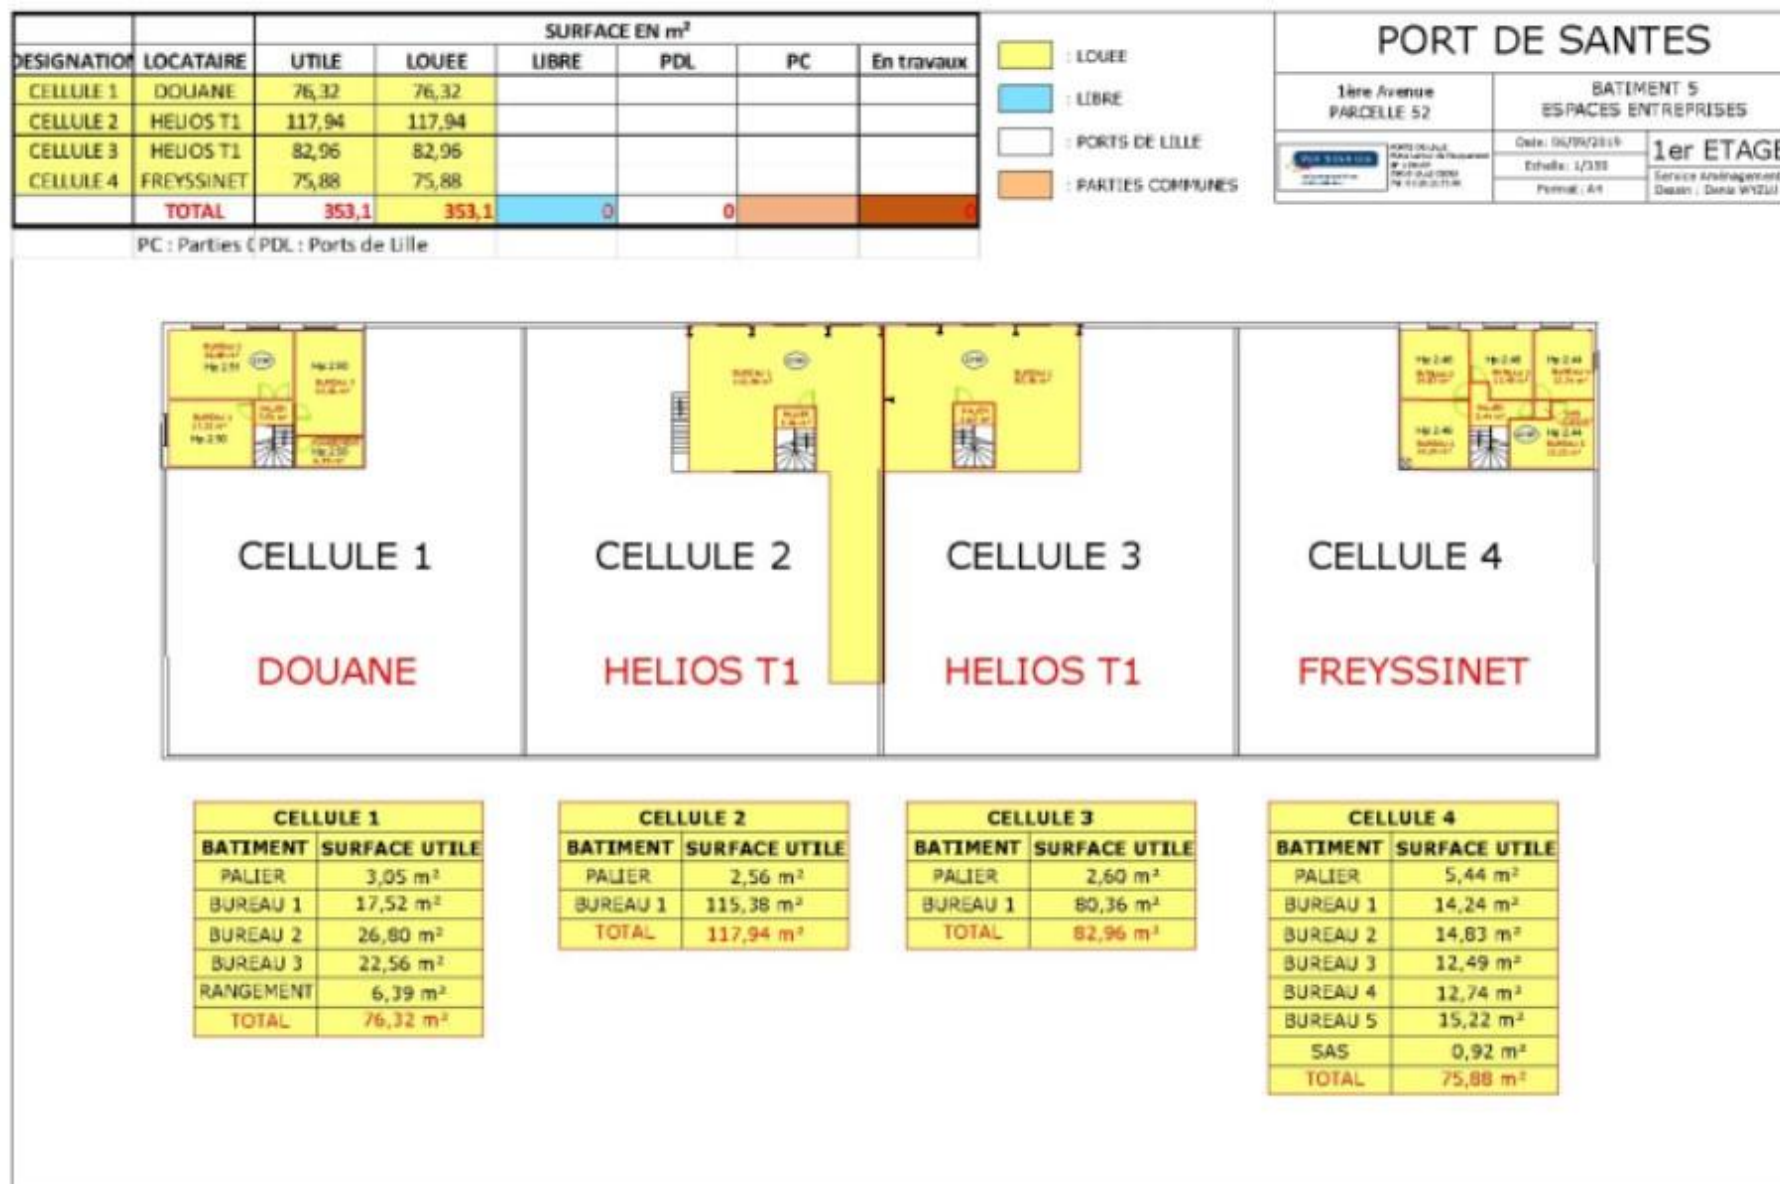
Planche (croquis) de repérage technique effectué par le cabinet : SOCOTEC DIAGNOSTIC, auteur : Farid IDMHAND
Dossier n° 2006CHNLI/2008522/BATIMENT 5 SANTES du 19/07/2020
Adresse du bien : BATIMENT 5
1ère avenue (Non communiqué) 59211 SANTES

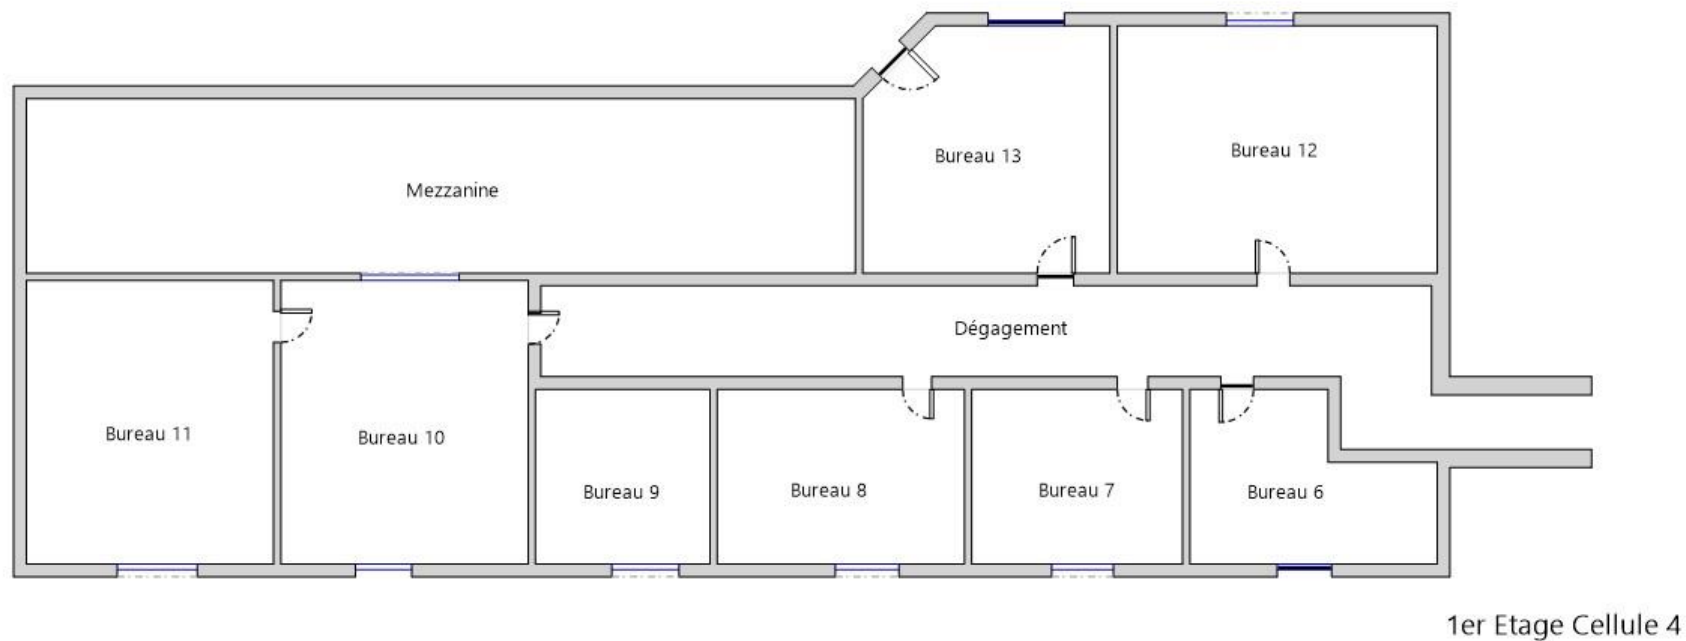
Planche (croquis) de repérage technique effectué par le cabinet : SOCOTEC DIAGNOSTIC, auteur : Farid IDMHAND
Dossier n° 2006CHNLI/2008522/BATIMENT 5 SANTES du 19/07/2020
Adresse du bien : BATIMENT 5
1ère avenue (Non communiqué) 59211 SANTES
