# Dossier Technique Amiante

### BATIMENT 6 et 6.2

1ère avenue  
59211 SANTES

# Rapport de repérage des matériaux et produits contenant de l'amiante à intégrer au Dossier Technique Amiante

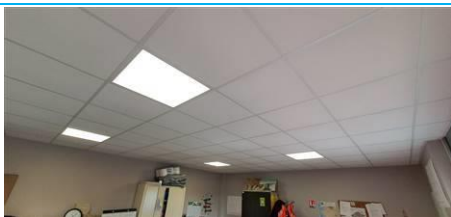
Matériaux : ZPSO-001  
Prélèvement :  
Description : Panneaux et plaques  
Localisation : Bâtiment 6.2 - Bureau  
Résultat : Absence d'amiante

Localisation	Composant		N° Matériau	N° Prélèvement	Conclusion (justification)
Bâtiment 6.2 - Bureau	Panneaux et plaques	Panneaux et plaques	ZPSO-001		Absence d'amiante (Sur marquage du matériau)

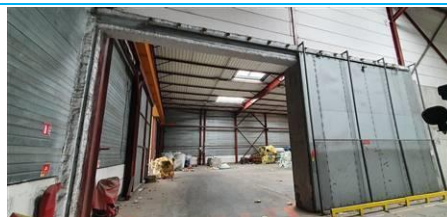
Matériaux : ZPSO-002  
Prélèvement :  
Description : Joint des portes coupe-feu FLOCAGE  
Localisation : Bâtiment 6 - Hall 1; Bâtiment 6 - Hall 2  
Résultat : Susceptible de contenir de l'amiante

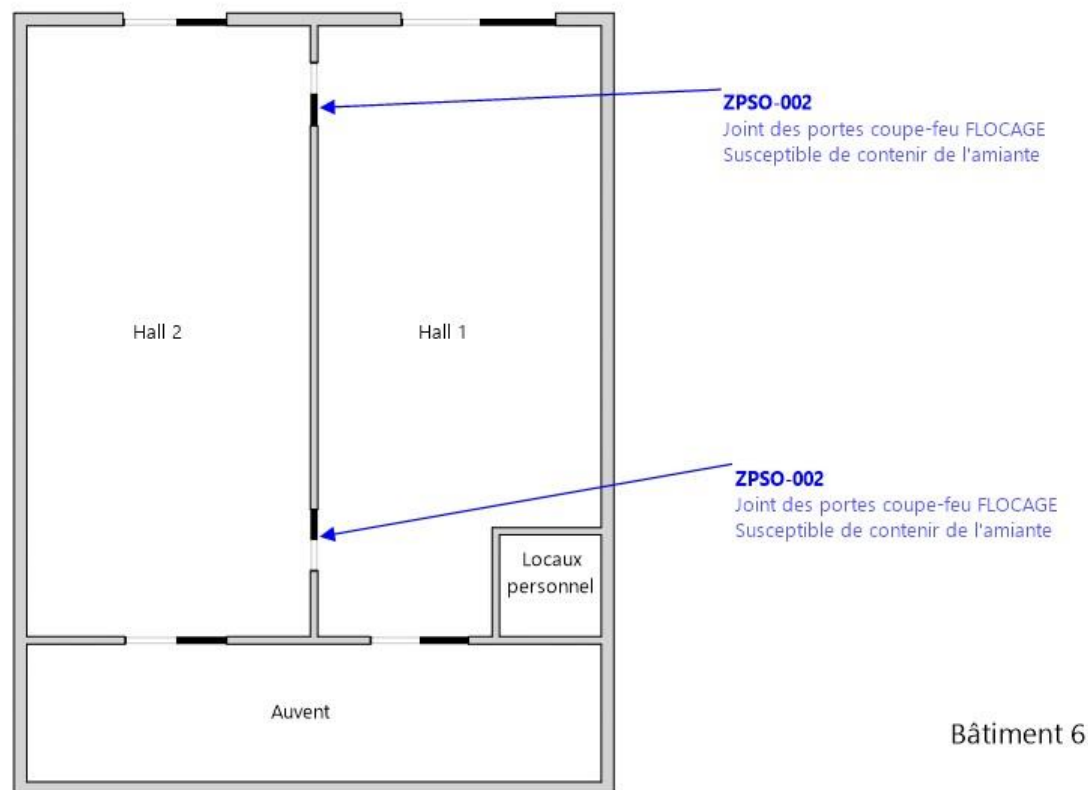
Planche (croquis) de repérage technique effectué par le cabinet : SOCOTEC DIAGNOSTIC, auteur : Farid IDMHAND  
 Dossier n° 2006CHNLI/2008522/BATIMENT 6 et 6.2 SANTES du 06/07/2020  
 Adresse du bien : BATIMENT 6 et 6.2  
 1ère avenue (Non communiqué) 59211 SANTES

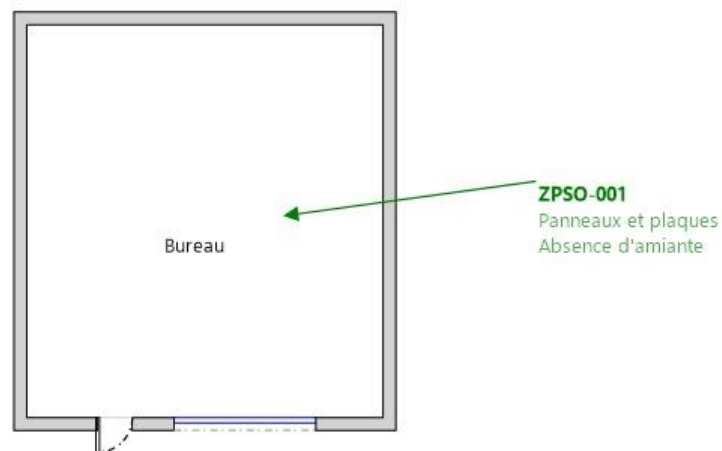
Bâtiment 6.2

**Planche (croquis) de repérage technique effectué par le cabinet : SOCOTEC DIAGNOSTIC, auteur : Farid IDMHAND**  
**Dossier n° 2006CHNLI/2008522/BATIMENT 6 et 6.2 SANTES du 06/07/2020**  
**Adresse du bien : BATIMENT 6 et 6.2**  
**1ère avenue (Non communiqué) 59211 SANTES**

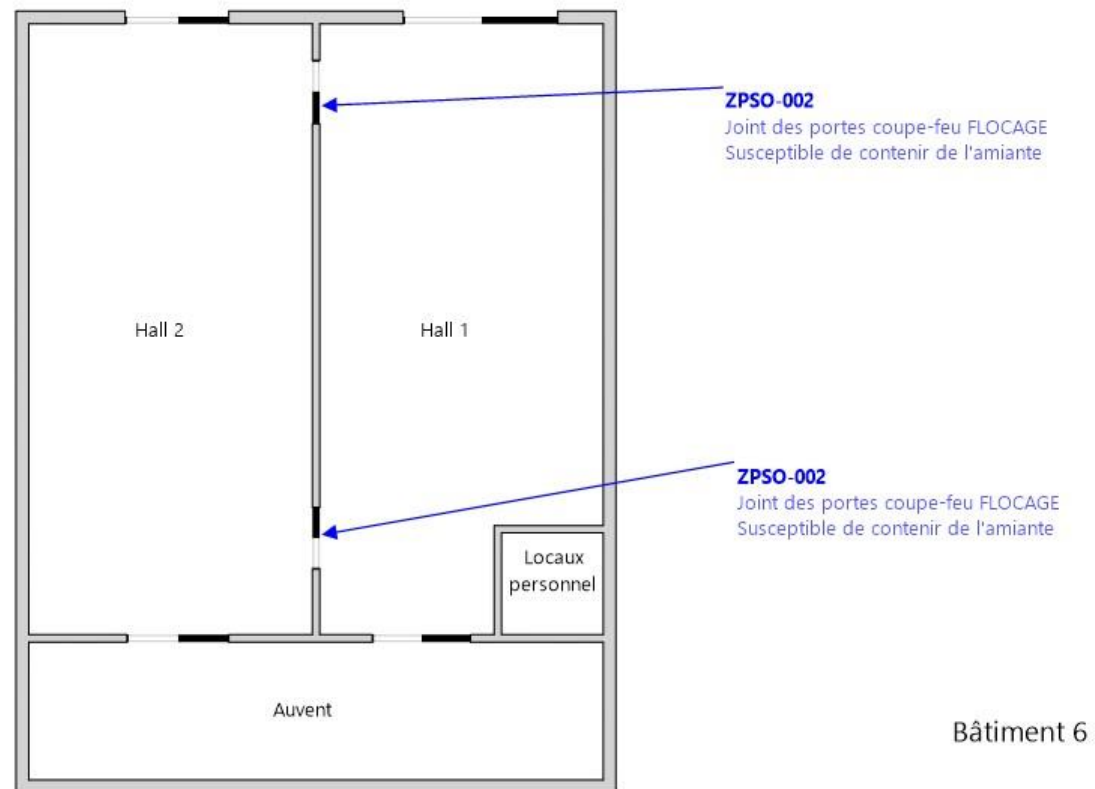
**Planche (croquis) de repérage technique effectué par le cabinet : SOCOTEC DIAGNOSTIC, auteur : Farid IDMHAND**  
**Dossier n° 2006CHNLI/2008522/BATIMENT 6 et 6.2 SANTES du 06/07/2020**  
**Adresse du bien : BATIMENT 6 et 6.2**  
**1ère avenue (Non communiqué) 59211 SANTES**

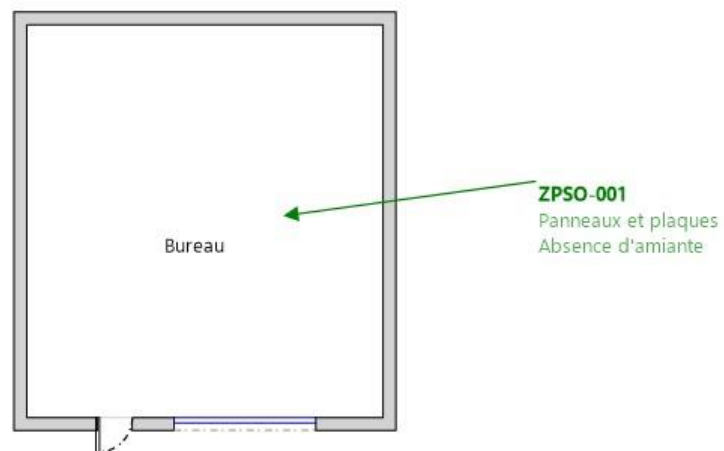
Bâtiment 6.2

**Planche (croquis) de repérage technique effectué par le cabinet : SOCOTEC DIAGNOSTIC, auteur : Farid IDMHAND**  
**Dossier n° 2006CHNLI/2008522/BATIMENT 6 et 6.2 SANTES du 06/07/2020**  
**Adresse du bien : BATIMENT 6 et 6.2**  
**1ère avenue (Non communiqué) 59211 SANTES**
