# Dossier Technique Amiante

### BATIMENT 7

1ère avenue  
59211 SANTES

# Rapport de repérage des matériaux et produits contenant de l'amiante à intégrer au Dossier Technique Amiante

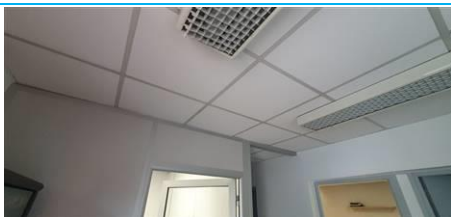
Matériaux : ZPSO-001

Description : Panneaux et plaques

Localisation : Rez de chaussée Cellule 5 - Ensemble des locaux; Rez de chaussée Cellule 6 - Ensemble des locaux; Rez de chaussée Cellule 7 - Ensemble des locaux; Rez de chaussée Cellule 8 - Ensemble des locaux; Rez de chaussée Cellule 9 - Ensemble des locaux; Rez de chaussée Cellule 10 - Ensemble des locaux; Rez de chaussée Cellule 11 - Ensemble des locaux; Rez de chaussée Cellule 12 - Ensemble des locaux; 1er étage Cellule 7 - Ensemble des locaux  
Résultat : Absence d'amiante

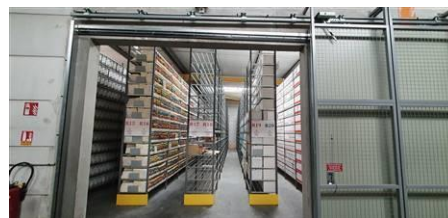
Matériaux : ZPSO-002

Description : Joint des portes coupe-feu, phoniques ou pare flammes (sur battant et dormant y compris occulus, et sur serrurerie)  
Localisation : Rez de chaussée Cellule 11 - Ensemble des locaux; Rez de chaussée Cellule 12 - Ensemble des locaux  
Résultat : Absence d'amiante

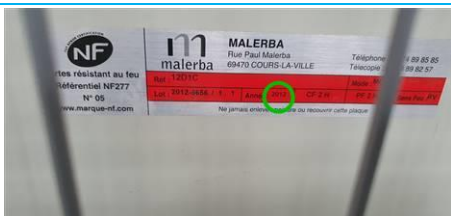
Matériaux : ZPSO-002

Résultat : Absence d'amiante

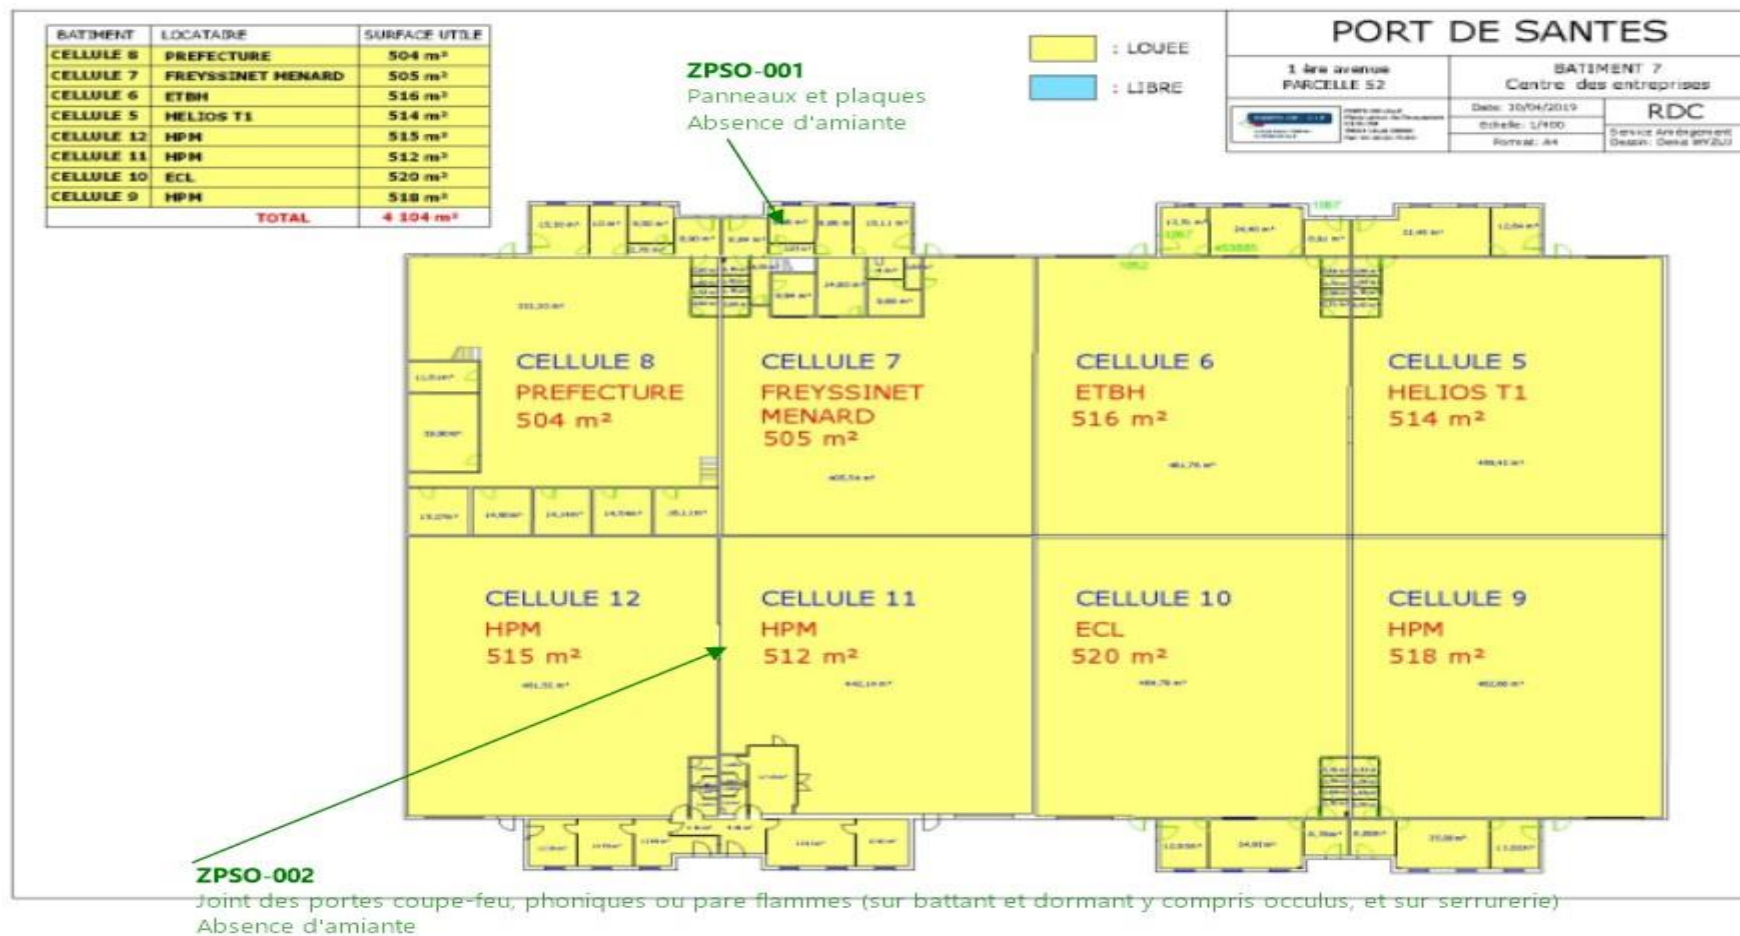
**Planche (croquis) de repérage technique effectué par le cabinet : SOCOTEC DIAGNOSTIC, auteur : Farid IDMHAND**  
**Dossier n° 2006CHNLI/2008522/BATIMENT 7 SANTES du 28/07/2020**  
**Adresse du bien : BATIMENT 7**  
**1ère avenue (Non communiqué) 59211 SANTES**

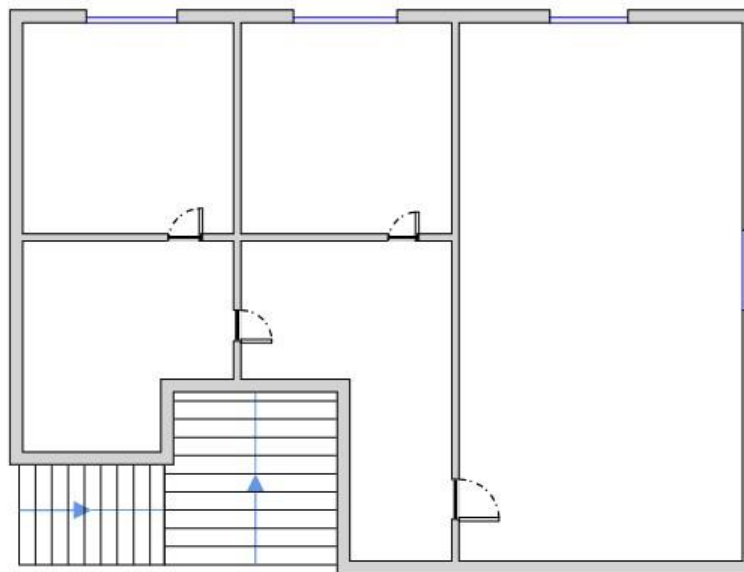
1er Etage CELLULE 7

**Planche (croquis) de repérage technique effectué par le cabinet : SOCOTEC DIAGNOSTIC, auteur : Farid IDMHAND**  
**Dossier n° 2006CHNLI/2008522/BATIMENT 7 SANTES du 28/07/2020**  
**Adresse du bien : BATIMENT 7**  
**1ère avenue (Non communiqué) 59211 SANTES**

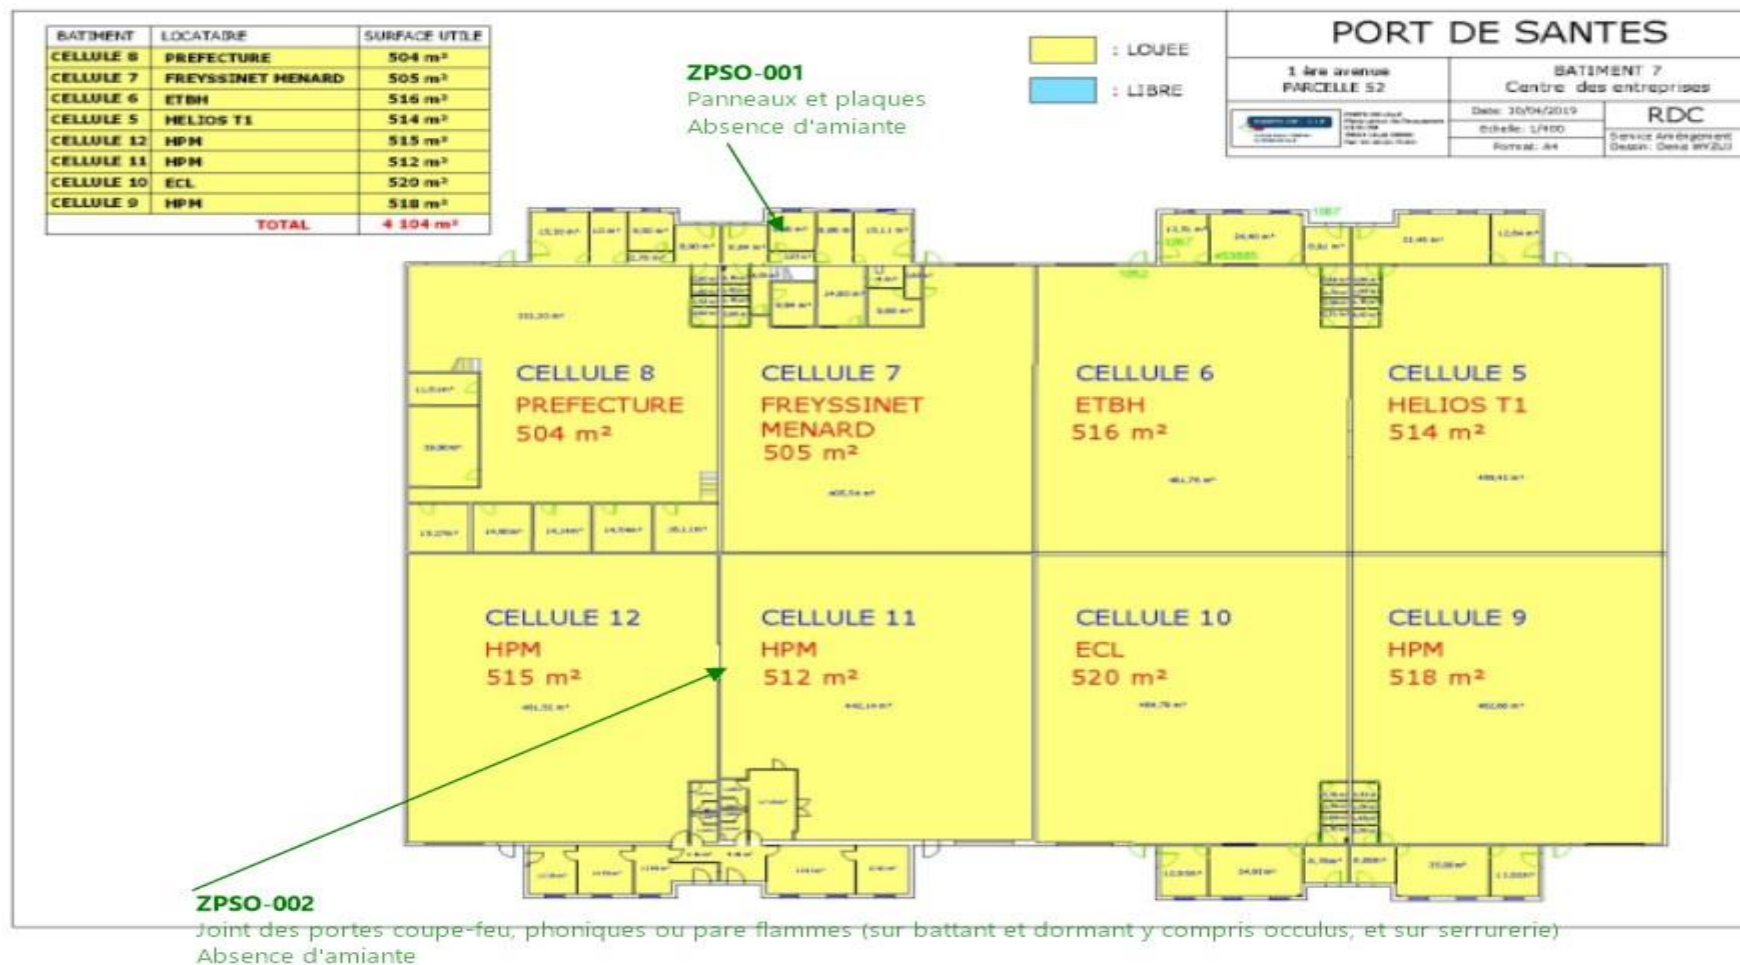
Planche (croquis) de repérage technique effectué par le cabinet : SOCOTEC DIAGNOSTIC, auteur : Farid IDMHAND  
Dossier n° 2006CHNLI/2008522/BATIMENT 7 SANTES du 28/07/2020  
Adresse du bien : BATIMENT 7  
1ère avenue (Non communiqué) 59211 SANTES

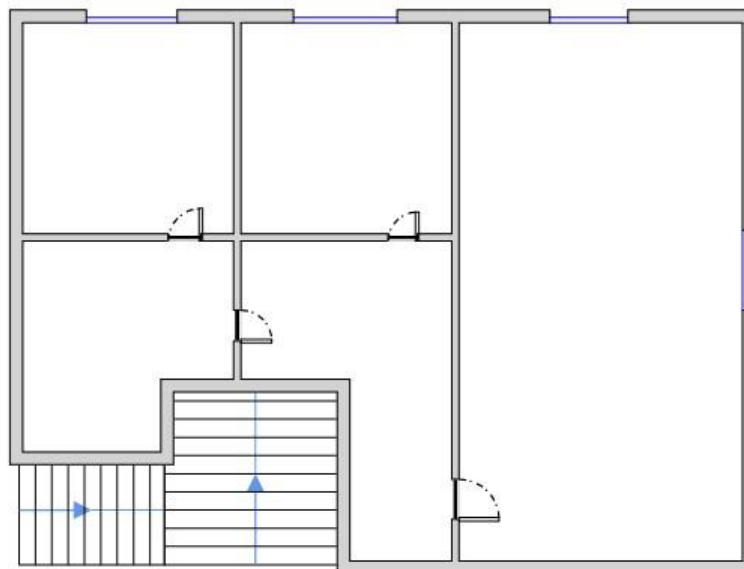
1er Etage CELLULE 7

**Planche (croquis) de repérage technique effectué par le cabinet : SOCOTEC DIAGNOSTIC, auteur : Farid IDMHAND**  
**Dossier n° 2006CHNLI/2008522/BATIMENT 7 SANTES du 28/07/2020**  
**Adresse du bien : BATIMENT 7**  
**1ère avenue (Non communiqué) 59211 SANTES**
