# Dossier Technique Amiante

### BATIMENT 08

5E RUE PORT FLUVIAL  
59211 SANTES

# Rapport de repérage des matériaux et produits contenant de l'amiante à intégrer au Dossier Technique Amiante

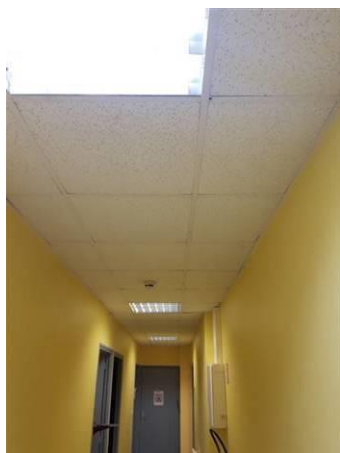
Matériaux : ZPSO-001

Prélèvement : P001

Description : Panneaux et plaques

Localisation : BUREAUX - Bureau 4; BUREAUX - Bureau 5;  
BUREAUX - Bureau 6; BUREAUX - Salle de réunion;  
BUREAUX - Bureau; BUREAUX - Dégagement; BUREAUX -  
Wc; BUREAUX - Sanitaires; BUREAUX - Sanitaires F;  
BUREAUX - Sanitaires H; BUREAUX - Réfectoire; BUREAUX -  
Dégagement 2; BUREAUX - Cuisine; BUREAUX - Vestiaires

Résultat : Absence d'amiante

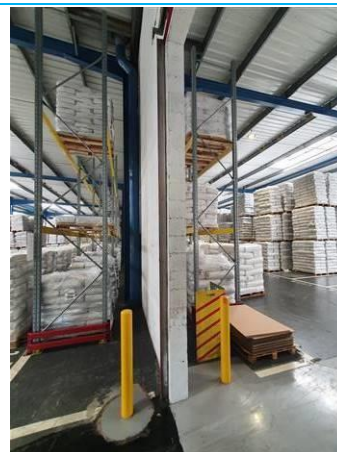
Matériaux : ZPSO-002

Localisation : Hall E

Localisation : Hall F

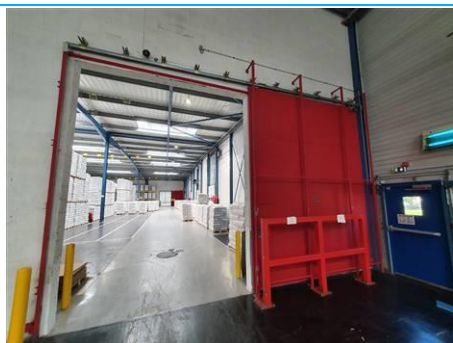
Matériaux : ZPSO-002

Localisation : Hall F

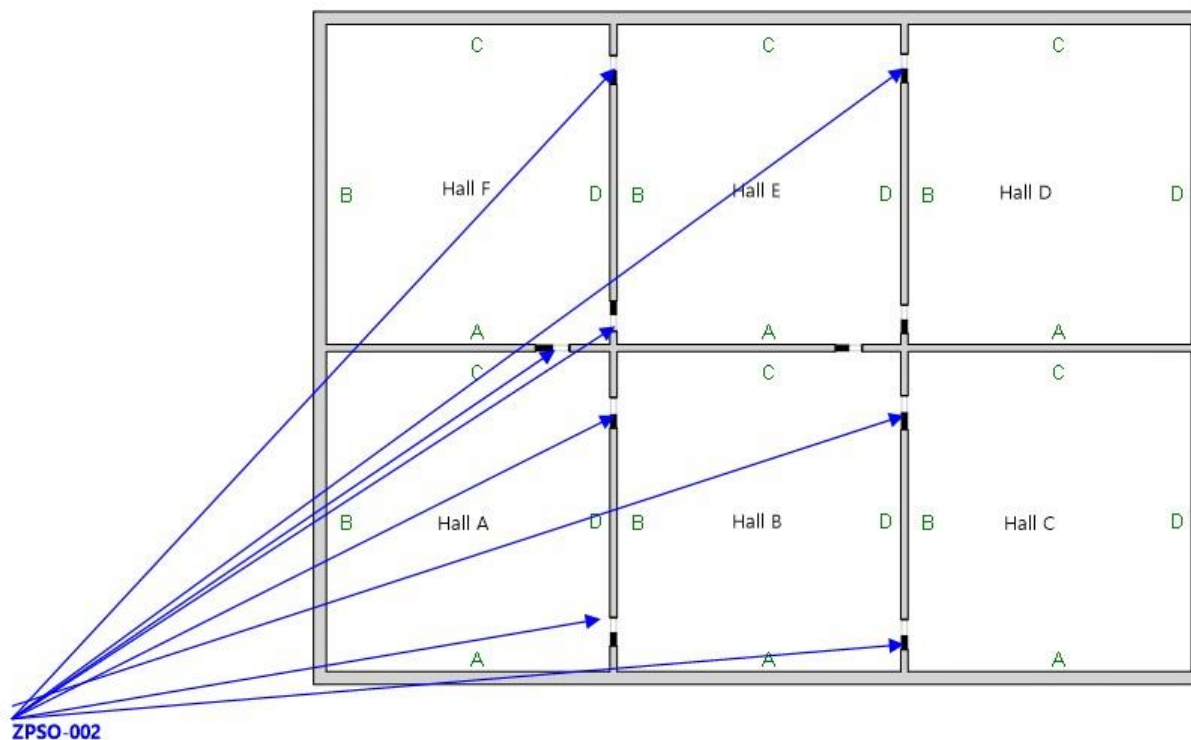
ENTREPOT

**ZPSO-002**

Joint des portes coupe-feu, phoniques ou pare flammes (sur battant et dormant y compris oculus, et sur serrurerie)  
Susceptible de contenir de l'amiante

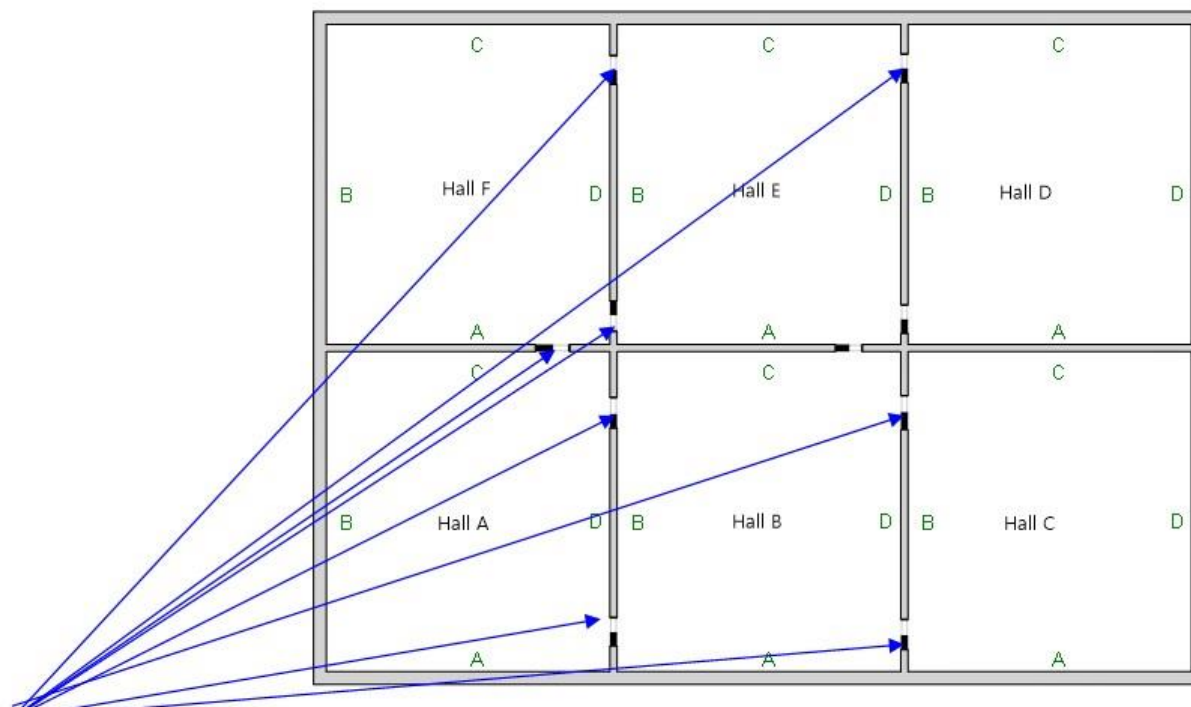
ENTREPOT

**ZPSO-002**

Joint des portes coupe-feu, phoniques ou pare flammes (sur battant et dormant y compris oculus, et sur serrurerie)  
Susceptible de contenir de l'amiante
