Rapport de repérage des matériaux et produits contenant de l'amiante à intégrer au Dossier Technique Amiante

PORTS DE LILLE
BAT F et BAT L
PLACE LEROUX DE FOUQUEMONT
59000 LILLE (France)

Référence du rapport : 11130192226

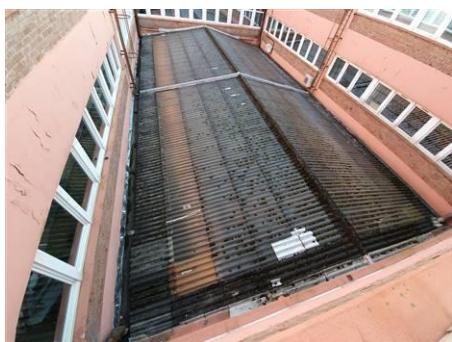
Matériaux : ZPSO-001

Description : Plaques en fibres-ciment (y compris plaques « sous tuiles »)
Localisation : BAT F - TOITURE
Résultat : Présence d'amiante

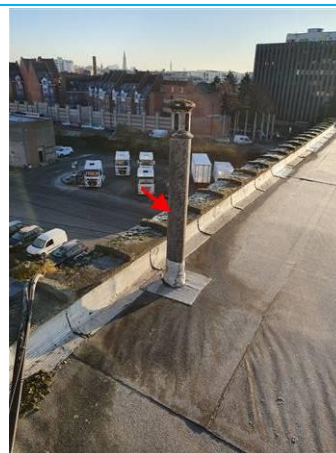
Matériaux : ZPSO-002

Description : Conduit en fibres-ciment
Localisation : BAT F - TOITURE
Résultat : Présence d'amiante

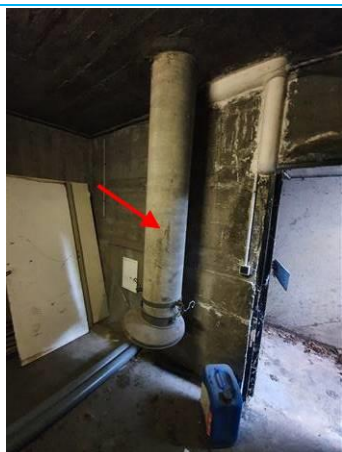
Matériaux : ZPSO-003

Description : Conduit en fibres-ciment
Localisation : BAT F - SOUS-SOL LOCAL CHAUFFERIE
Résultat : Présence d'amiante

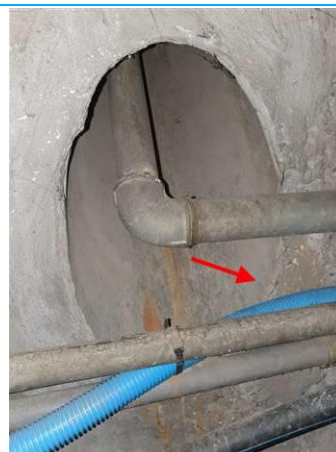
Matériaux : ZPSO-004

Description : Conduit en fibres-ciment
Localisation : BAT F - SOUS-SOL LOCAL CHAUFFERIE
Résultat : Présence d'amiante

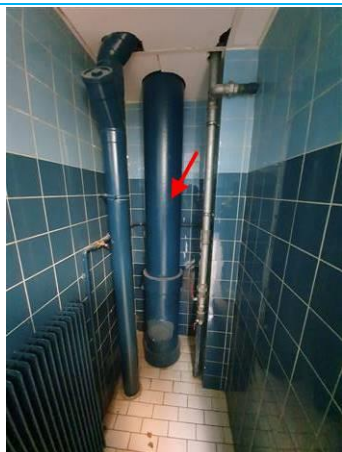
Matériaux : ZPSO-005

Description : Conduit en fibres-ciment
Localisation : BAT F - ETAGE 1 WC HOMMES
Résultat : Présence d'amiante

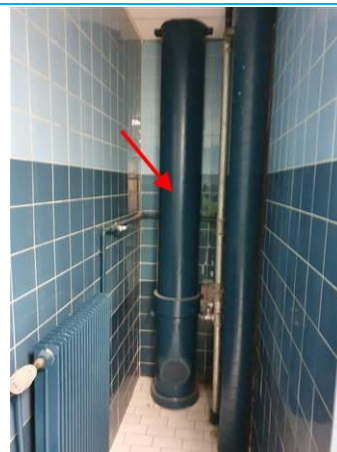
Matériaux : ZPSO-006

Description : Conduit en fibres-ciment
Localisation : BAT F - ETAGE 2 WC HOMMES
Résultat : Présence d'amiante

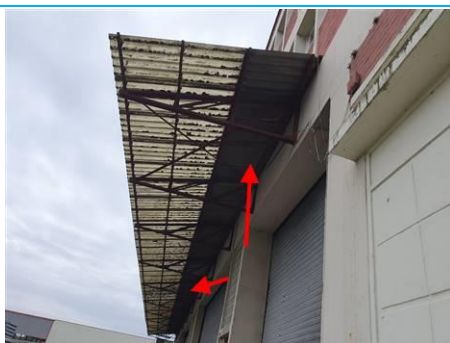
Matériaux : ZPSO-007

Description : Plaques en fibres-ciment (y compris plaques « sous tuiles »)
Localisation : BAT F Parties extérieures
Résultat : Présence d'amiante

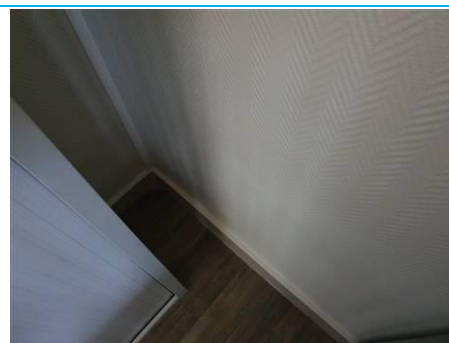
Matériaux : ZPSO-008

Description : Dalle de sol + Revêtement de sols + lino + dalle béton
Localisation : BAT F - ETAGE 1 DOUANES CDR Salle forte
Résultat : Présence d'amiante
Quantité :

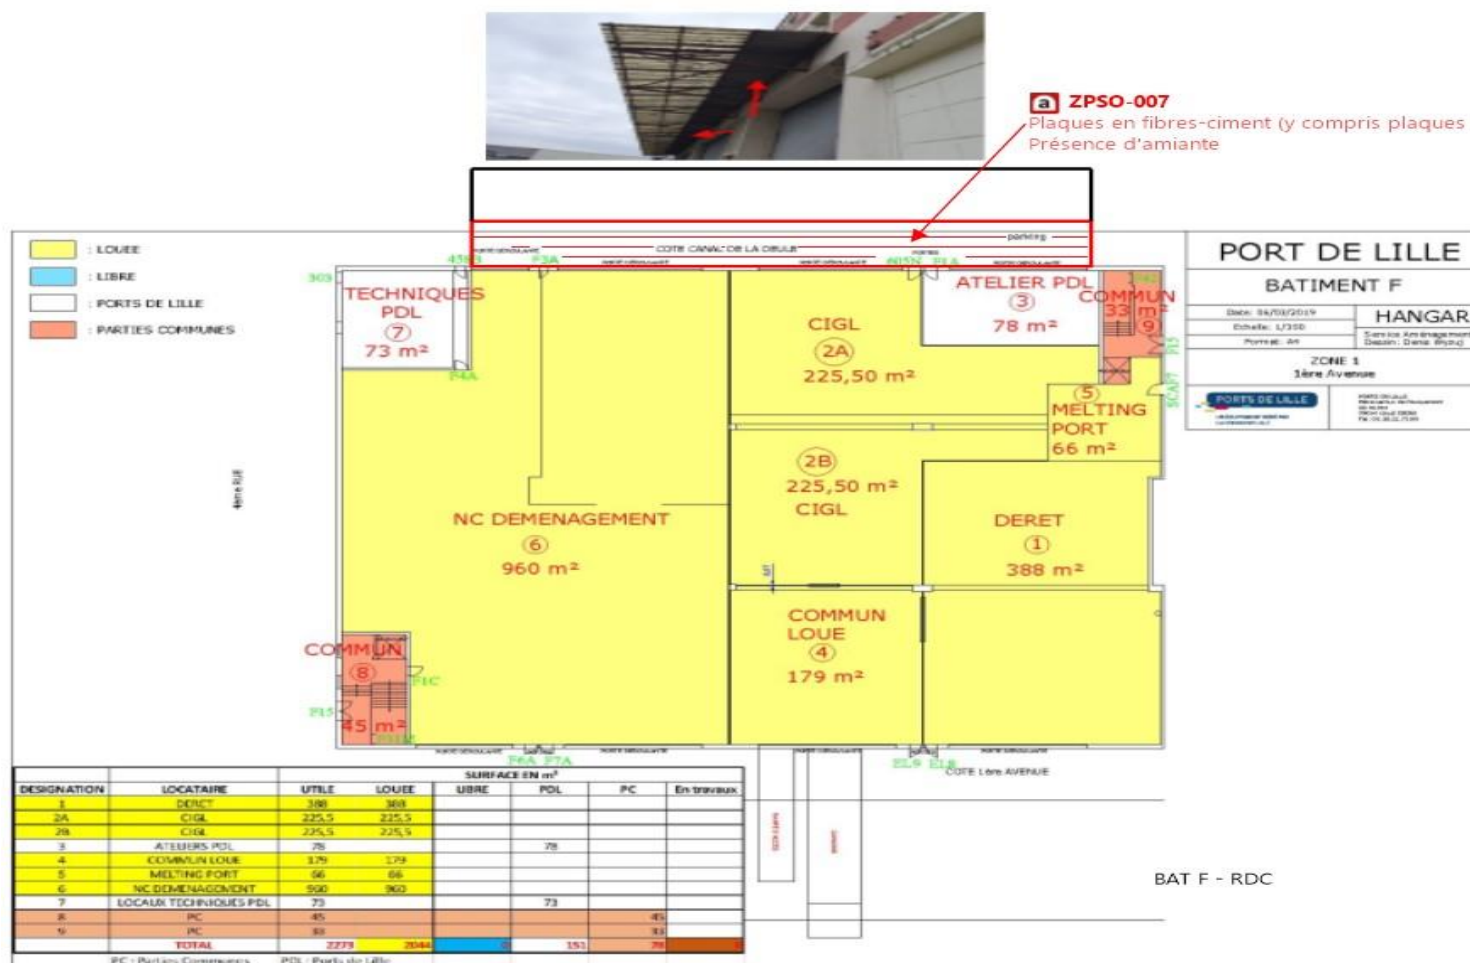
a ZPSO-008

Dalle de sol + Revêtement de sols + lino + dalle béton
Présence d'amiante
