Dossier Technique Amiante

BATIMENT M
2E AVENUE
RUE PORT FLUVIAL
59014 LILLE

Référence du rapport : 1113020534

Rapport de repérage des matériaux et produits contenant de l'amiante à intégrer au Dossier Technique Amiante

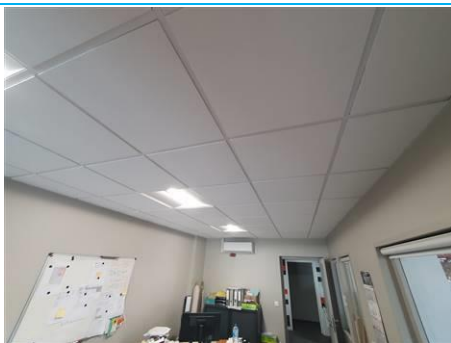
Matériaux : ZPSO-001

Résultat : Absence d'amiante

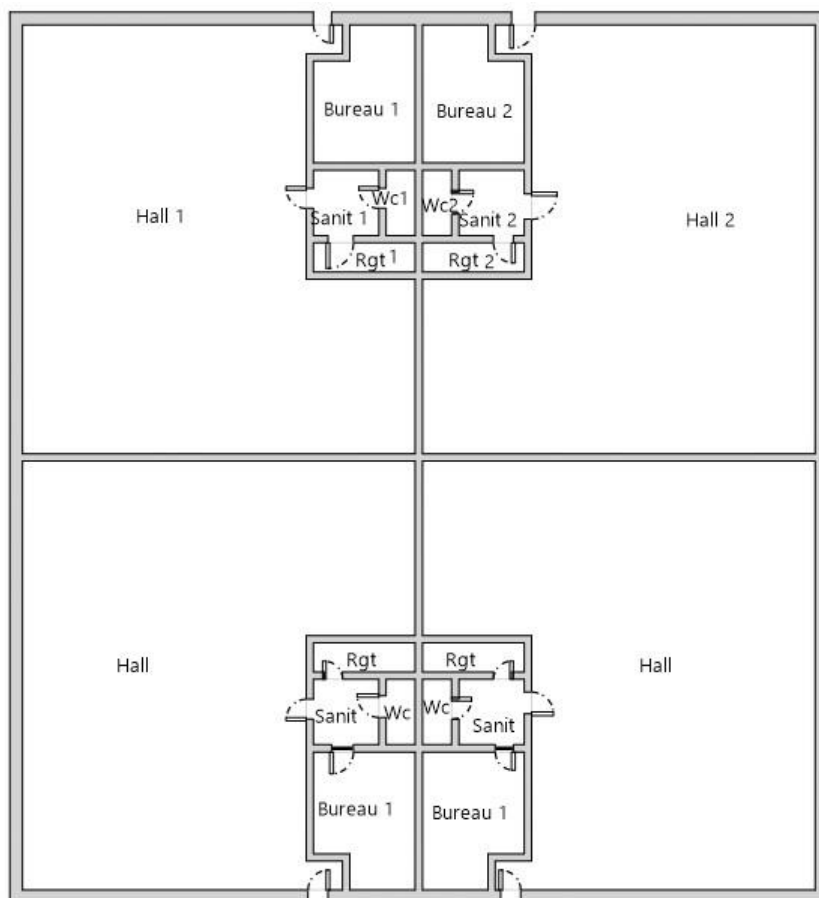
RDC

Planche (croquis) de repérage technique effectué par le cabinet : SOCOTEC DIAGNOSTIC, auteur : Farid IDMHAND
Dossier n° 2005CHNLIBLI005610/BAT M du 05/06/2020
Adresse du bien : BATIMENT M
2E AVENUE
RUE PORT FLUVIAL (Non communiqué) 59014 LILLE

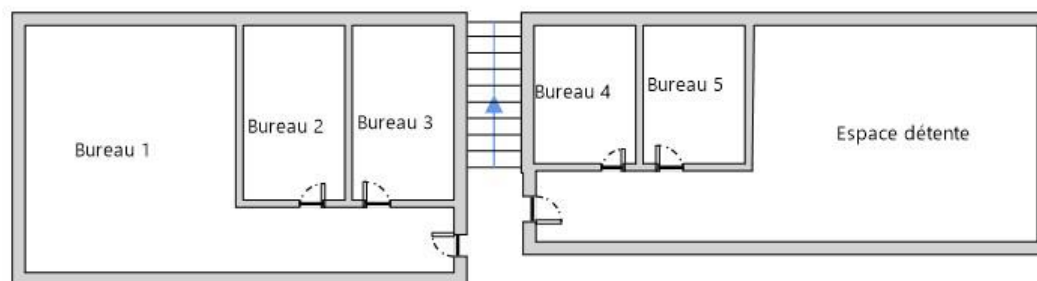
1er Etage

Planche (croquis) de repérage technique effectué par le cabinet : SOCOTEC DIAGNOSTIC, auteur : Farid IDMHAND
Dossier n° 2005CHNLIBLI005610/BAT M du 05/06/2020
Adresse du bien : BATIMENT M
2E AVENUE
RUE PORT FLUVIAL (Non communiqué) 59014 LILLE

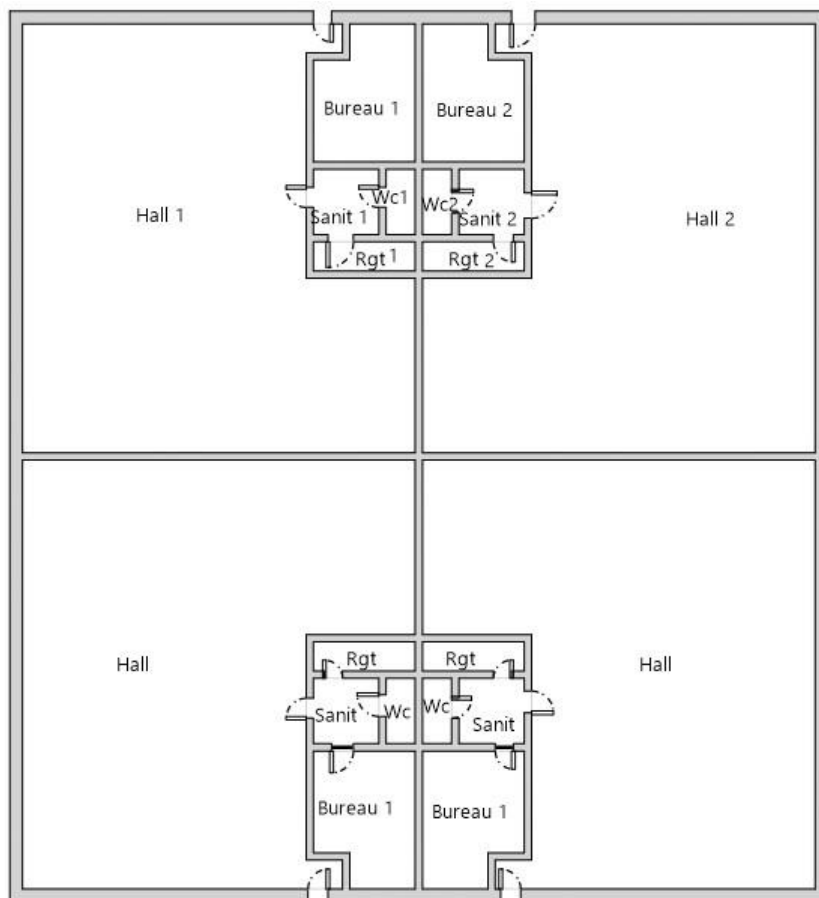
RDC

Planche (croquis) de repérage technique effectué par le cabinet : SOCOTEC DIAGNOSTIC, auteur : Farid IDMHAND
Dossier n° 2005CHNLIBLI005610/BAT M du 05/06/2020
Adresse du bien : BATIMENT M
2E AVENUE
RUE PORT FLUVIAL (Non communiqué) 59014 LILLE

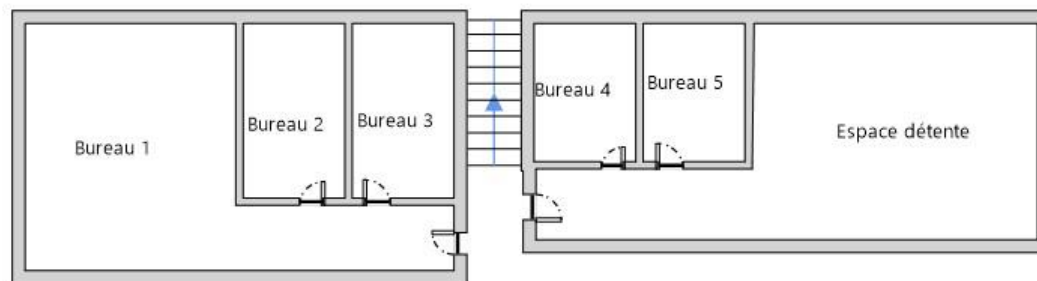
1er Etage

Planche (croquis) de repérage technique effectué par le cabinet : SOCOTEC DIAGNOSTIC, auteur : Farid IDMHAND
Dossier n° 2005CHNLIBLI005610/BAT M du 05/06/2020
Adresse du bien : BATIMENT M
2E AVENUE
RUE PORT FLUVIAL (Non communiqué) 59014 LILLE
