Dossier Technique Amiante

BATIMENT W

PLACE LEROUX DE FAUQUEMONT
59000 LILLE

Rapport de repérage des matériaux et produits contenant de l'amiante à intégrer au Dossier Technique Amiante

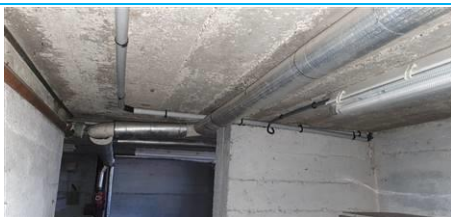
Matériaux : ZPSO-001
Prélèvement :
Description : Calorifugeages
Localisation : Sous-Sol - Cave
Résultat : Absence d'amiante
