Dossier Technique Amiante

BATIMENT X
59015 LILLE CEDEX (France)

Référence du dossier :
2006CHNLIBLI005610 BATIMENT X

Rapport de repérage des matériaux et produits contenant de l'amiante à intégrer au Dossier Technique Amiante

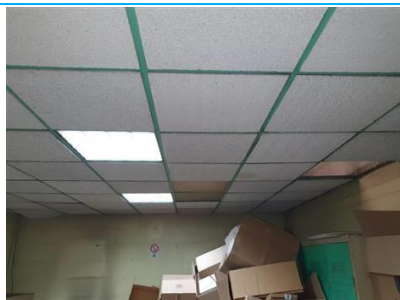
Matériaux : P001
Prélèvement : P001
Description : Panneaux et plaques
Localisation : 1er étage - Bureau/vestiaire
Résultat : Absence d'amiante

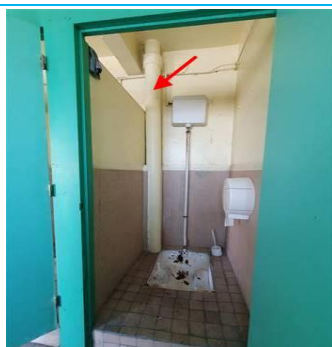
Matériaux : ZPSO-001
Prélèvement :
Description : Conduits d'évacuation d'eau
Localisation : Rez de chaussée - Sanitaires
Résultat : Présence d'amiante

Niveau	Local	Matériau ou produit	Etat de conservation et préconisations
Rez de chaussée	Sanitaires	Conduits d'évacuation d'eau	Score EP Surveiller l'évolution de l'état de conservation
	Sanitaires	Conduits d'évacuation d'eau	Score EP Surveiller l'évolution de l'état de conservation
Toiture	Toiture	Plaques en fibres-ciment (y compris plaques « sous tuiles »)	Score EP Surveiller l'évolution de l'état de conservation
Façades	Façades	Conduits d'évacuation d'eau	Score EP Surveiller l'évolution de l'état de conservation
Toiture	Toiture	Conduits de cheminée	Score EP Surveiller l'évolution de l'état de conservation

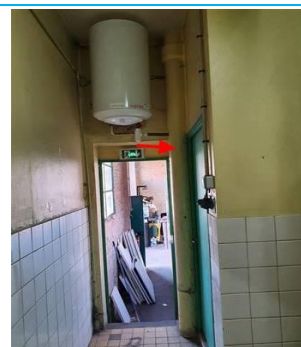
Matériaux : ZPSO-002
Prélèvement :
Description : Conduits d'évacuation d'eau
Localisation : Rez de chaussée - Sanitaires
Résultat : Présence d'amiante

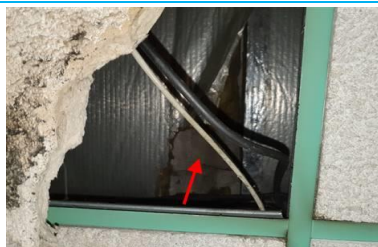
Matériaux : ZPSO-003
Prélèvement :
Description : Plaques en fibres-ciment (y compris plaques « sous tuiles »)
Localisation : Toiture - Toiture
Résultat : Présence d'amiante

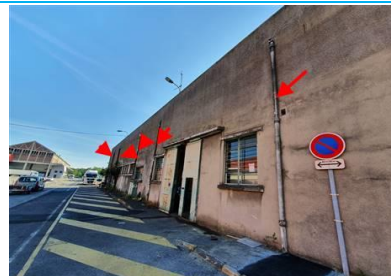
Matériaux : ZPSO-004
Prélèvement :
Description : Conduits d'évacuation d'eau
Localisation : Façades - Façades
Résultat : Présence d'amiante

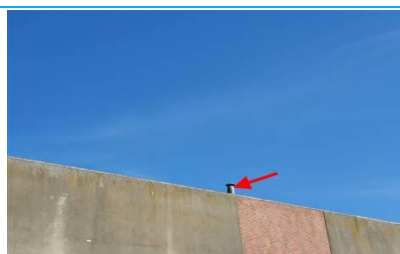
Matériaux : ZPSO-005
Prélèvement :
Description : Conduits de cheminée
Localisation : Toiture - Toiture
Résultat : Présence d'amiante
