# Évaluation périodique de l'état de conservation des matériaux et produits contenant de l'amiante

### 14.2 - Santes

Zone portuaire 1ère rue

**Référence personnelle** : entrepôt et bureaux

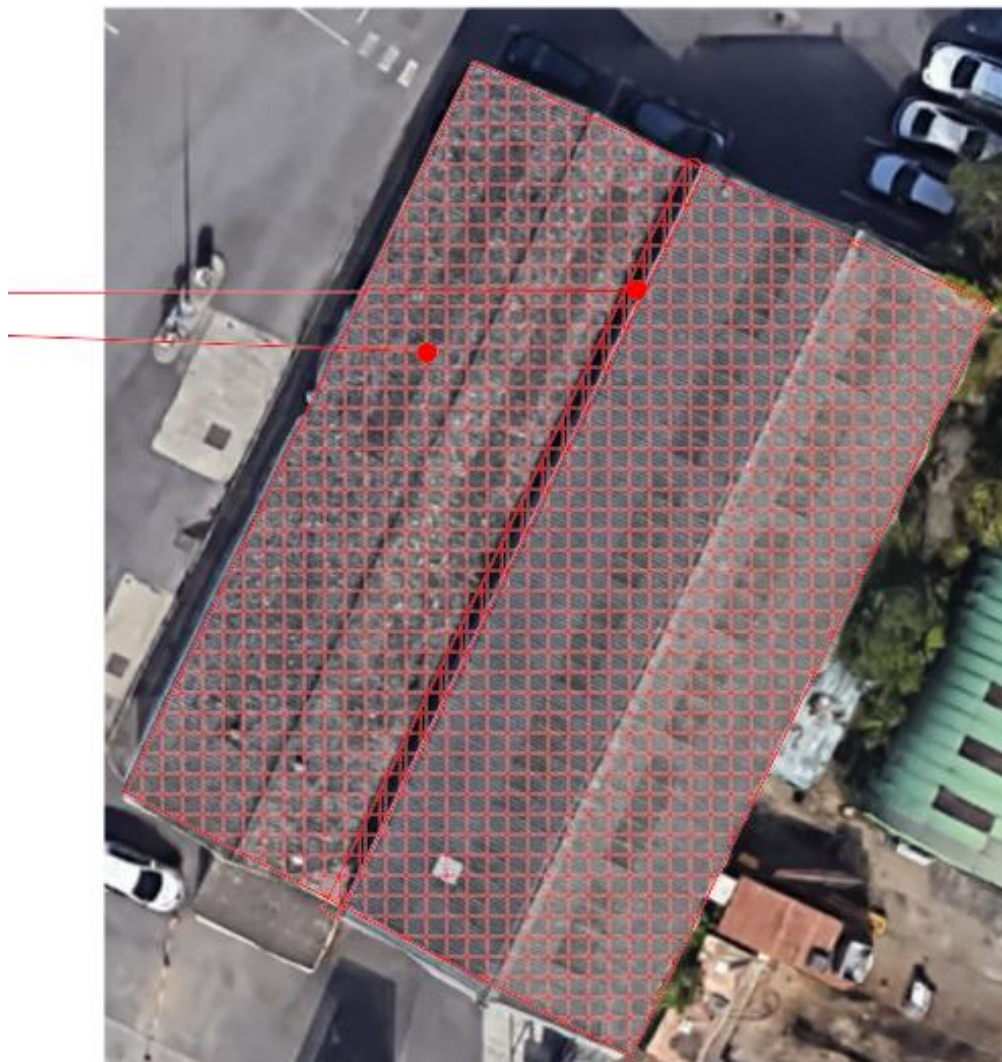
#### 7.1.1. Plan sur les plafonds

Niveau: Toiture

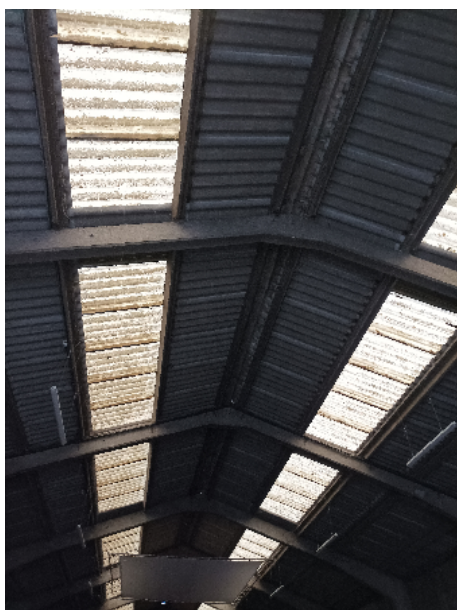
I0001 - IMG\_20231218\_094547 Equipements extérieurs

Toiture, Toiture

**Présence d'amiante**

Une évaluation périodique triennale de l'état du matériau doit être réalisée. L'objectif est de vérifier que le matériau ou produit ne présente pas de risque de dégradation et que la protection du matériau est étanche.

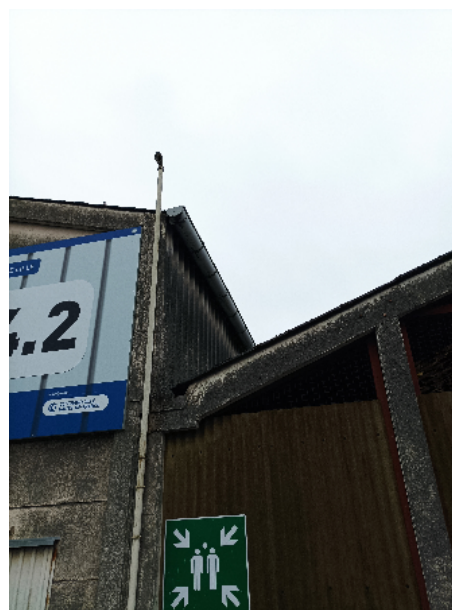
I0002 - IMG\_20231218\_094403 Equipements extérieurs

Toiture, Toiture

Une évaluation périodique triennale de l'état du matériau doit être réalisée. L'objectif est de vérifier que le matériau ou produit ne présente pas de risque de dégradation et que la protection du matériau est étanche.

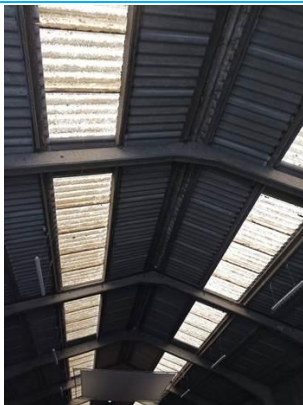
Matériaux : ZPSO-001  
Prélèvement :  
Description : Plaques (fibres-ciment)  
Localisation : Extérieur - Toiture  
Résultat : Présence d'amiante

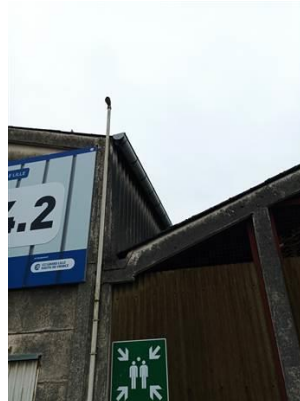
Matériaux : ZPSO-002  
Prélèvement :  
Description : Plaques en bardage (fibres-ciment)  
Localisation : Extérieur - Toiture  
Résultat : Présence d'amiante

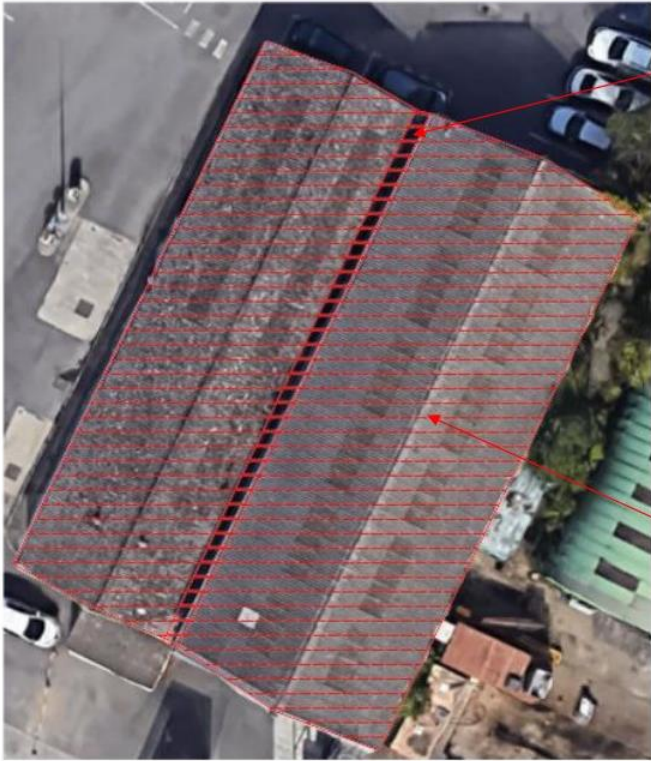
### ANNEXE 3 - PLANS / CROQUIS

**a ZPSO-002 - Amianté**  
Plaques en bardage (fibres-ciment)  
EP

**a ZPSO-001 - Amianté**  
Plaques en toiture (fibres-ciment)  
EP
