Évaluation périodique de l'état de conservation des matériaux et produits contenant de l'amiante

21 - Santes
Zone portuaire 1ère rue
59211 SANTES
Type de l'immeuble bâti : Autre bâtiment
Surface : 943.92
Date du permis de construire : 31/12/1993
Parties de l'immeuble inspectées : RDC
Référence cadastrale : 553 AM 54
Référence personnelle : entrepôt et bureaux

Rédigé le : 04/07/2024	Présence d'amiante : OUI
Date du repérage : le 04/07/2024	
Conclusions générales :	
Dans le cadre de la mission décrite en tête de rapport, il a été repéré des matériaux et produits contenant de l'amiante.

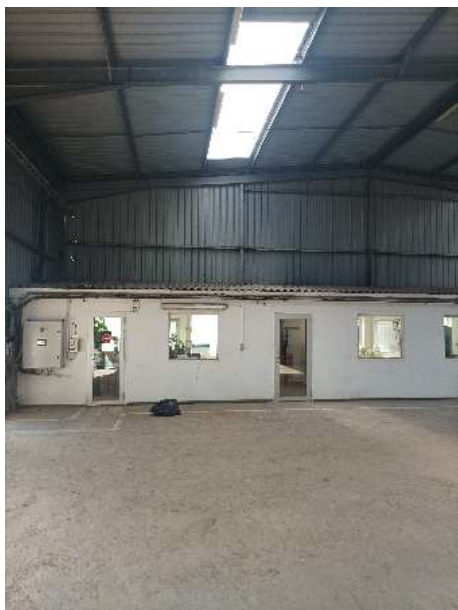
I0001 - 1720084722263 Equipements extérieurs RDC,
Accueil
Présence d'amiante

Localisation : Accueil

Matériau : Equipements extérieurs > Toitures > Plaques > Plaques (fibres-ciment)

Présence d'amiante			
OUI	NON	EN ATTENTE	
Protection Physique			
ETANCHE	NON ÉTANCHE	ABSENCE	NON RENSEIGNÉ
Etat de dégradation			
DÉGRADÉE	NON DÉGRADÉ	NON RENSEIGNÉ	
Risque de dégradation			
FAIBLE	A TERME	RAPIDE	NON RENSEIGNÉ

Une évaluation périodique triennale de l'état du matériau doit être réalisée. L'objectif est de vérifier que le matériau ou produit ne présente pas de risque de dégradation et que la protection du matériau est étanche.

RECOMMANDATION EP

Délai d'évaluation :
3 ans

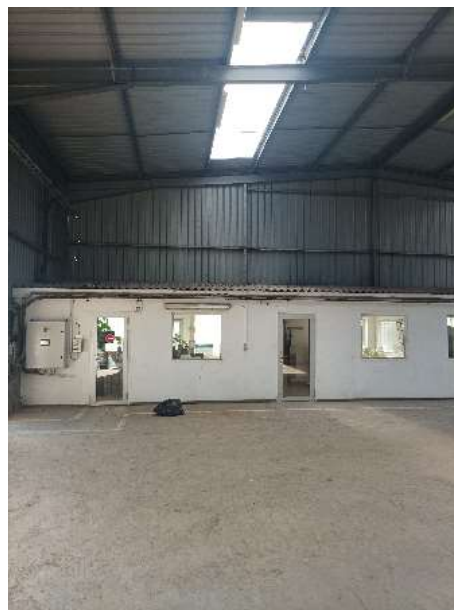
I0002 - Toiture Equipements extérieurs RDC, Bureau
Présence d'amiante

Localisation : Bureau

Matériau : Equipements extérieurs > Toitures > Plaques > Plaques (fibres-ciment)

Présence d'amiante			
OUI	NON	EN ATTENTE	
Protection Physique			
ETANCHE	NON ÉTANCHE	ABSENCE	NON RENSEIGNÉ
Etat de dégradation			
DÉGRADÉE	NON DÉGRADÉ	NON RENSEIGNÉ	
Risque de dégradation			
FAIBLE	A TERME	RAPIDE	NON RENSEIGNÉ

Une évaluation périodique triennale de l'état du matériau doit être réalisée. L'objectif est de vérifier que le matériau ou produit ne présente pas de risque de dégradation et que la protection du matériau est étanche.

RECOMMANDATION EP

Délai d'évaluation :
3 ans

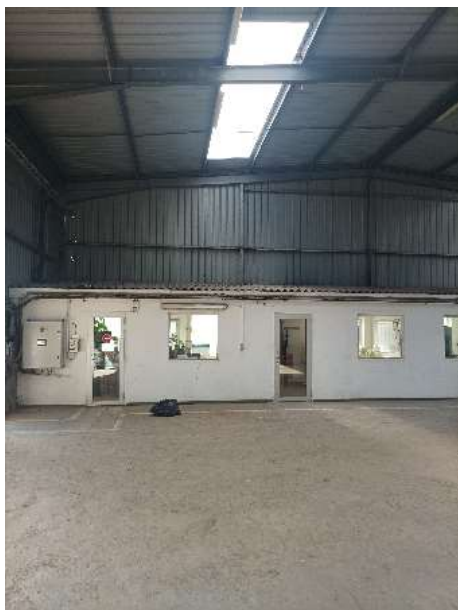
I0003 - Toiture Equipements extérieurs RDC, Réfectoire
Présence d'amiante

Localisation : Réfectoire

Matériau : Equipements extérieurs > Toitures > Plaques > Plaques (fibres-ciment)

Présence d'amiante			
OUI	NON	EN ATTENTE	
Protection Physique			
ETANCHE	NON ÉTANCHE	ABSENCE	NON RENSEIGNÉ
Etat de dégradation			
DÉGRADÉE	NON DÉGRADÉ	NON RENSEIGNÉ	
Risque de dégradation			
FAIBLE	A TERME	RAPIDE	NON RENSEIGNÉ

Une évaluation périodique triennale de l'état du matériau doit être réalisée. L'objectif est de vérifier que le matériau ou produit ne présente pas de risque de dégradation et que la protection du matériau est étanche.

RECOMMANDATION EP

Délai d'évaluation :
3 ans

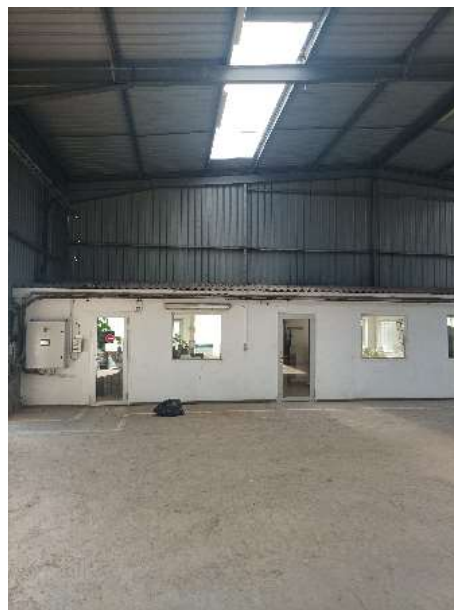
I0004 - Toiture Equipements extérieurs RDC, Info
Présence d'amiante

Localisation : Info

Matériau : Equipements extérieurs > Toitures > Plaques > Plaques (fibres-ciment)

Présence d'amiante			
OUI	NON	EN ATTENTE	
Protection Physique			
ETANCHE	NON ETANCHE	ABSENCE	NON RENSEIGNÉ
Etat de dégradation			
DÉGRADÉE	NON DÉGRADÉ	NON RENSEIGNÉ	
Risque de dégradation			
FAIBLE	A TERME	RAPIDE	NON RENSEIGNÉ

Une évaluation périodique triennale de l'état du matériau doit être réalisée. L'objectif est de vérifier que le matériau ou produit ne présente pas de risque de dégradation et que la protection du matériau est étanche.

RECOMMANDATION EP

Délai d'évaluation :
3 ans

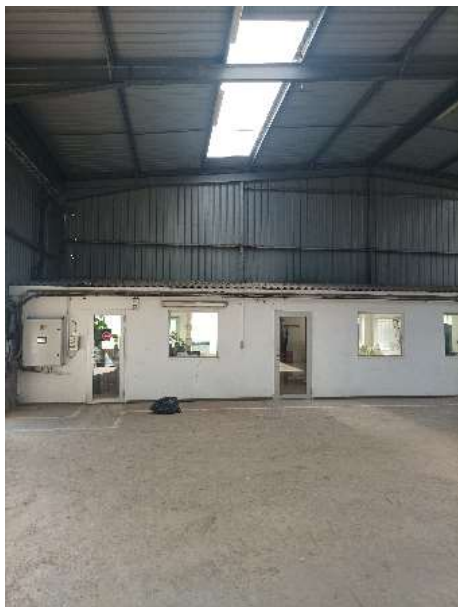
I0005 - Toiture Equipements extérieurs RDC, Local élec
Présence d'amiante

Localisation : Local élec

Matériau : Equipements extérieurs > Toitures > Plaques > Plaques (fibres-ciment)

Présence d'amiante			
OUI	NON	EN ATTENTE	
Protection Physique			
ETANCHE	NON ETANCHE	ABSENCE	NON RENSEIGNÉ
Etat de dégradation			
DÉGRADÉE	NON DÉGRADÉ	NON RENSEIGNÉ	
Risque de dégradation			
FAIBLE	A TERME	RAPIDE	NON RENSEIGNÉ

Une évaluation périodique triennale de l'état du matériau doit être réalisée. L'objectif est de vérifier que le matériau ou produit ne présente pas de risque de dégradation et que la protection du matériau est étanche.

RECOMMANDATION EP

Délai d'évaluation :
3 ans

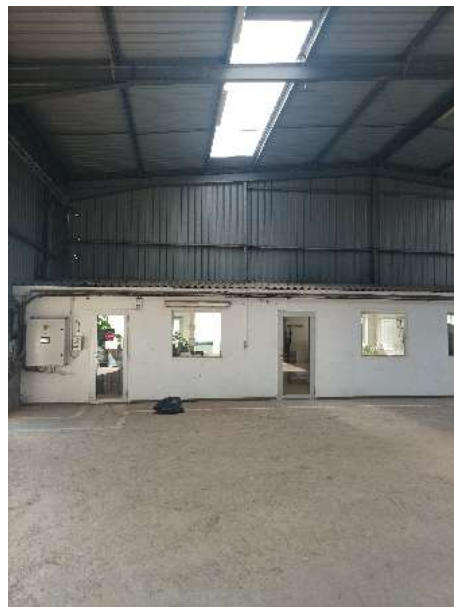
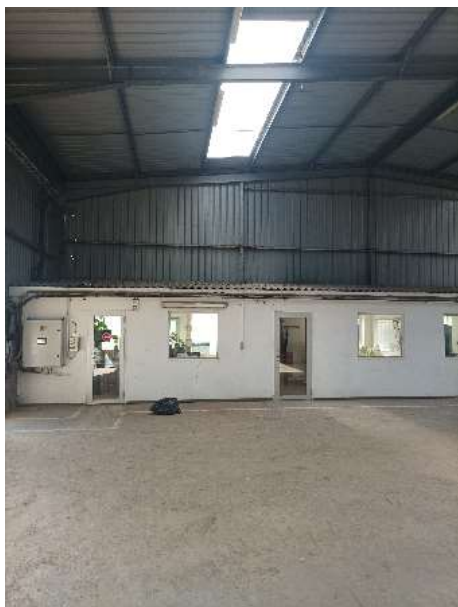
I0006 - Toiture Equipements extérieurs RDC, SAS
Présence d'amiante

I0006 - 1720084722263 Equipements extérieurs RDC, SAS
Présence d'amiante

Localisation : SAS

Matériau : Equipements extérieurs > Toitures > Plaques > Plaques (fibres- ciment)

Présence d'amiante			
OUI	NON	EN ATTENTE	
Protection Physique			
ETANCHE	NON ÉTANCHE	ABSENCE	NON RENSEIGNÉ
Etat de dégradation			
DÉGRADÉE	NON DÉGRADÉ	NON RENSEIGNÉ	
Risque de dégradation			
FAIBLE	A TERME	RAPIDE	NON RENSEIGNÉ

Une évaluation périodique triennale de l'état du matériau doit être réalisée. L'objectif est de vérifier que le matériau ou produit ne présente pas de risque de dégradation et que la protection du matériau est étanche.

RECOMMANDATION EP

Délai d'évaluation :
3 ans
