# Évaluation périodique de l'état de conservation des matériaux et produits contenant de l'amiante

**E - Lille**

port fluvial 3ème avenue

**Type de l'immeuble bâti** : Autre bâtiment**Surface** : 1334.0**Date du permis de construire** : 31/12/1965**Parties de l'immeuble inspectées** : RDC, Toiture**Référence cadastrale** : 350 IZ 16**Référence personnelle** : entrepôt et bureaux

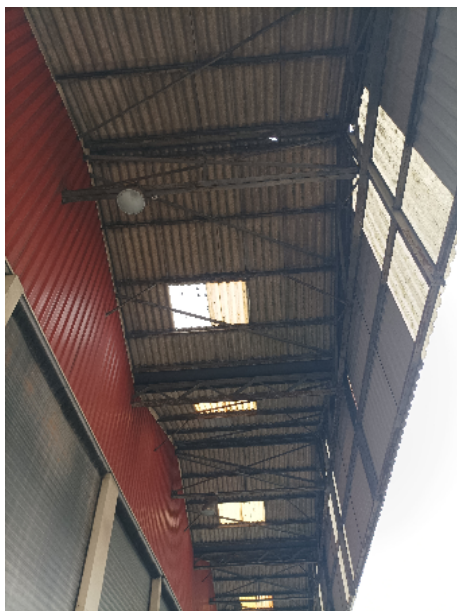
I0001 - Plaques fibrociment auvent Equipements extérieurs  
RDC, QUAI  
**Présence d'amiante**

Une évaluation périodique triennale de l'état du matériau doit être réalisée. L'objectif est de vérifier que le matériau ou produit ne présente pas de risque de dégradation et que la protection du matériau est étanche.

RECOMMANDATION EP

Délai d'évaluation :  
3 ans

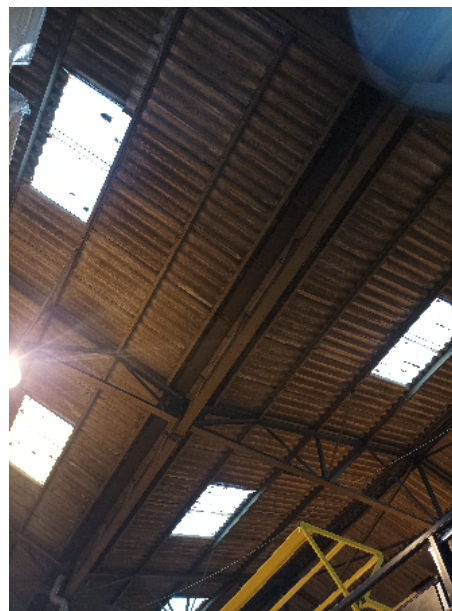
I0002 - Plaques (fibres-ciment) Equipements extérieurs  
Toiture, Toiture  
**Présence d'amiante**

Une évaluation périodique triennale de l'état du matériau doit être réalisée. L'objectif est de vérifier que le matériau ou produit ne présente pas de risque de dégradation et que la protection du matériau est étanche.

RECOMMANDATION EP

Délai d'évaluation :  
3 ans

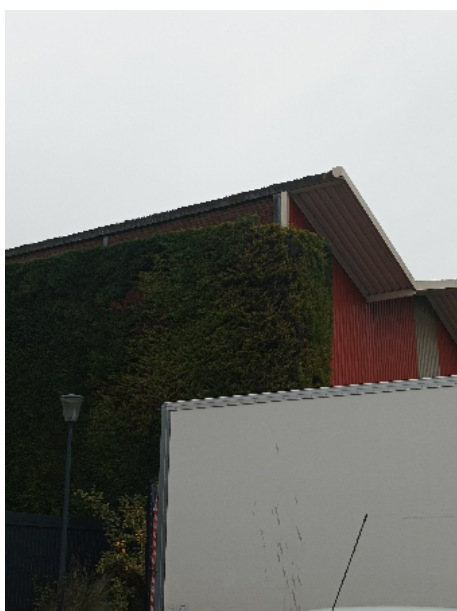
I0003 - Accessoires de couvertures (rives fibres-ciment)  
Equipements extérieurs Toiture, Toiture  
**Présence d'amiante**

Une évaluation périodique triennale de l'état du matériau doit être réalisée. L'objectif est de vérifier que le matériau ou produit ne présente pas de risque de dégradation et que la protection du matériau est étanche.

**RECOMMANDATION EP**
