# Rapport de mission de repérage des matériaux et produits contenant de l'amiante avant réalisation de travaux

**Bâtiment F (accueil guichet - bureaux RDC)**  
**40, rue de la Préfecture**  
**58000 NEVERS**

**Référence rapport :** 154Y0/20/1997

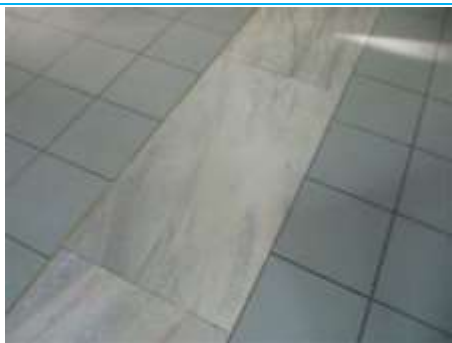
Matériaux : ZPSO-001  
Prélèvement : P001; P004  
Description : Colle de carrelage gris (50\*100cm)  
Localisation : RDC - hall; RDC - guichet accueil; RDC - bureau 1; RDC - zone guichets 1,2,3,4,5; RDC - bureau / CAISSE  
Résultat : Absence d'amiante

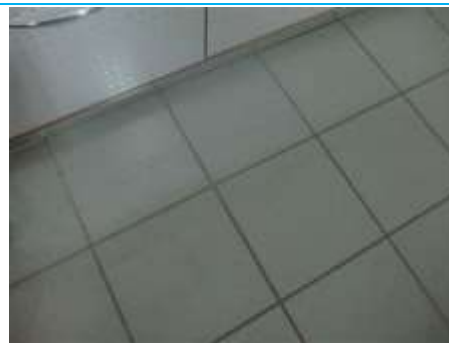
Matériaux : ZPSO-002  
Prélèvement : P002; P003  
Description : Colle de carrelage vert (30\*30cm)  
Localisation : RDC - hall; RDC - guichet accueil; RDC - bureau 1; RDC - zone guichets 1,2,3,4,5; RDC - bureau / CAISSE  
Résultat : Absence d'amiante

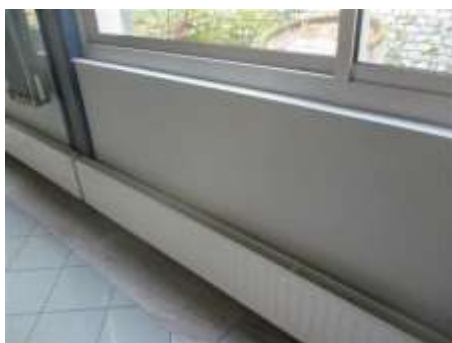
Matériaux : ZPSO-003  
Prélèvement : P005; P006  
Description : Colle + enduit sur blocs de béton cellulaire  
Localisation : RDC - bureau 1; RDC - zone guichets 1,2,3,4,5 - allèges de fenêtres côté cours  
Résultat : Absence d'amiante

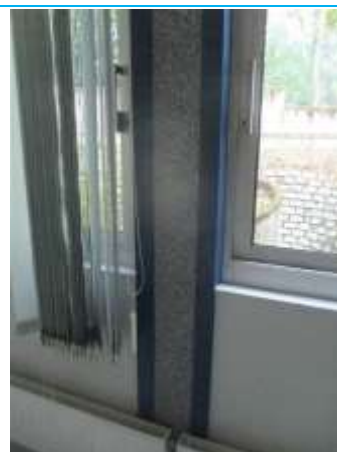
Matériaux : ZPSO-004  
Prélèvement : P007; P008  
Description : Revêtement mural sur plaques de pâte  
Localisation : RDC - bureau 1; RDC - zone guichets 1,2,3,4,5 - habillage poteaux entre fenêtres côté cours  
Résultat : Absence d'amiante

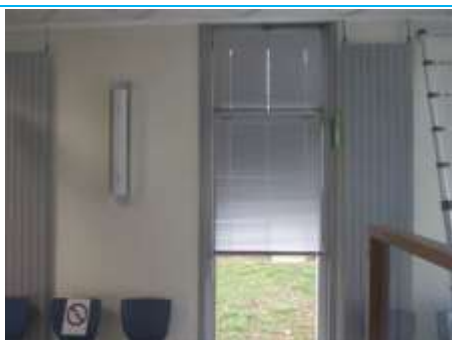
Matériaux : ZPSO-005  
Prélèvement : P009  
Description : Enduit - bande placo  
Localisation : RDC - zone guichets 1,2,3,4,5 - doublage du murs extérieur côté rue de la Préfecture et retour d'angle plafond  
Résultat : Absence d'amiante

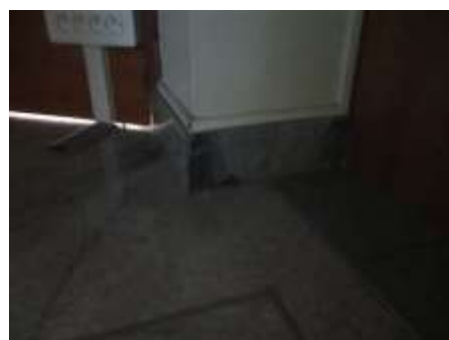
Matériaux : ZPSO-006  
Prélèvement : P010; P011  
Description : Colle de plinthe marbre (100\*10cm)  
Localisation : RDC - hall; RDC - guichet accueil; RDC - bureau 1; RDC - zone guichets 1,2,3,4,5  
Résultat : Absence d'amiante

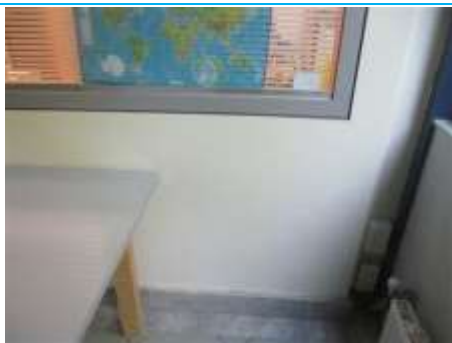
Matériaux : ZPSO-007  
Prélèvement : P012  
Description : Enduit plâtre + peinture (sur brique)  
Localisation : RDC - bureau 2 - cloison en brique avec zone guichet  
Résultat : Absence d'amiante

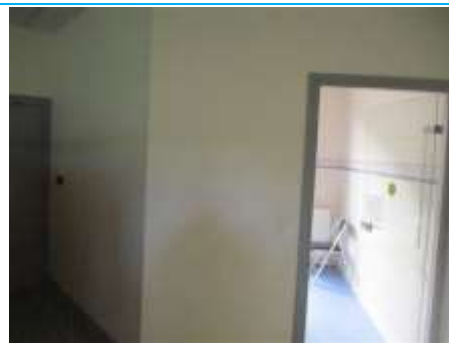
Matériaux : ZPSO-005-2  
Prélèvement : P013; P014  
Description : Enduit - bande placo  
Localisation : RDC - bureau 3 - cloisons en plaques de plâtre avec zone guichetS  
Résultat : Absence d'amiante

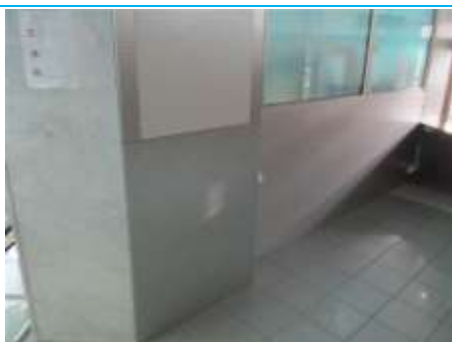
Matériaux : ZPSO-008  
Prélèvement : P015  
Description : Panneaux de cloison bois aggloméré + revêtement aluminisé  
Localisation : RDC - bureau / CAISSE  
Résultat : Absence d'amiante

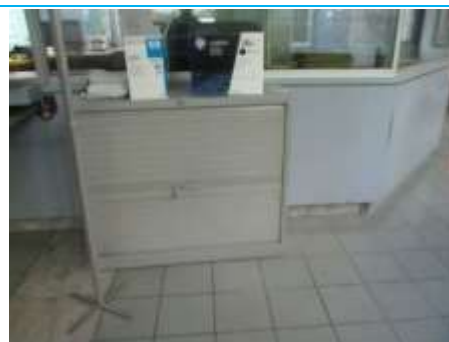
Matériaux : ZPSO-009  
Prélèvement : P016  
Description : Panneaux de cloisons bois aggloméré + revêtement stratifié bleu  
Localisation : RDC - bureau / CAISSE  
Résultat : Absence d'amiante

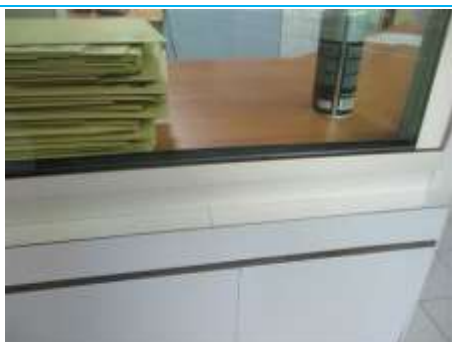
Matériaux : ZPSO-010  
Prélèvement :  
Description : Joint de vitrage plastique noir  
Localisation : RDC - bureau / CAISSE - chassis vitré sur cloison  
Résultat : Absence d'amiante

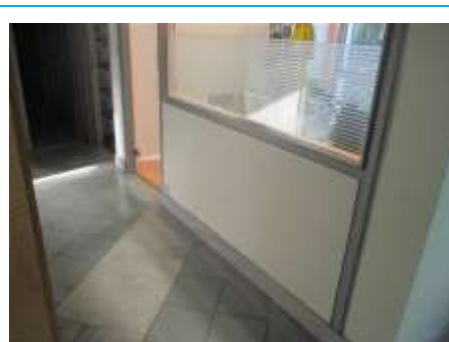
Matériaux : ZPSO-011  
Prélèvement : P017  
Description : Panneaux de cloisons en bois + enduit beige  
Localisation : RDC - bureau 2 - cloison avec circulation  
Résultat : Absence d'amiante

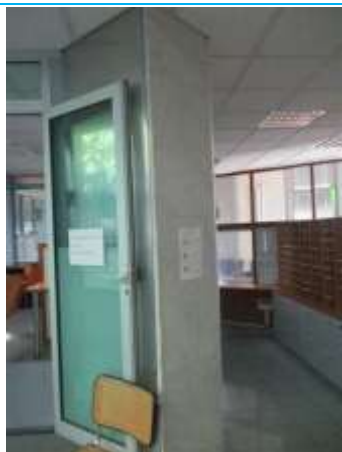
Matériaux : ZPSO-012  
Prélèvement : P018; P019  
Description : Colle des plaques marbrées  
Localisation : RDC - zone guichets 1,2,3,4,5 - entourages des poteaux centraux  
Résultat : Absence d'amiante

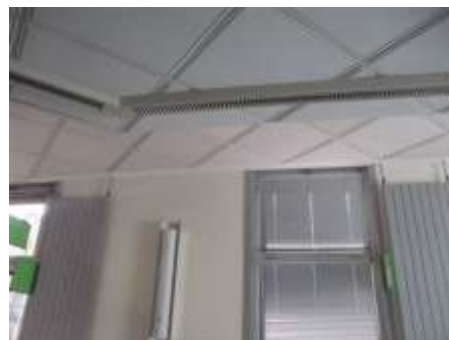
Matériaux : ZPSO-013  
Prélèvement : P020  
Description : Faux plafonds blancs (60\*60cm)  
Localisation : RDC - hall; RDC - guichet accueil; RDC - bureau 1; RDC - zone guichets 1,2,3,4,5 - périphérie du bâtiment  
Résultat : Absence d'amiante

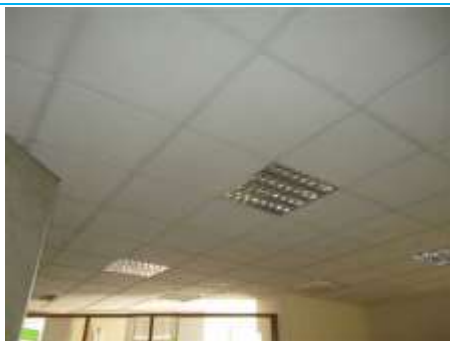
Matériaux : ZPSO-014  
Prélèvement : P021  
Description : Faux plafond blancs (60\*60cm)  
Localisation : RDC - hall; RDC - guichet accueil; RDC - bureau 1; RDC - zone guichets 1,2,3,4,5  
Résultat : Absence d'amiante

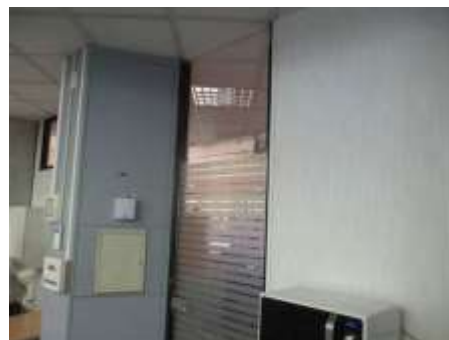
Matériaux : ZPSO-015  
Prélèvement : P022  
Description : Enduit - bande placo  
Localisation : RDC - guichet accueil - cloison avec bureau 1  
Résultat : Absence d'amiante

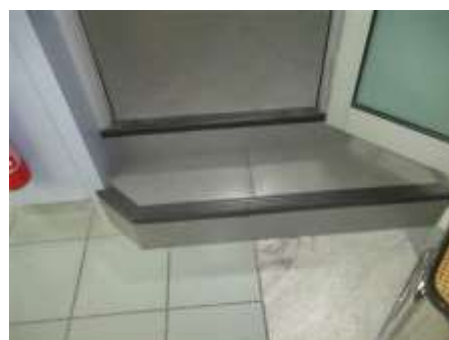
Matériaux : ZPSO-017  
Prélèvement : P024  
Description : Nez de marche noire  
Localisation : RDC - bureau / CAISSE - marches  
Résultat : Absence d'amiante

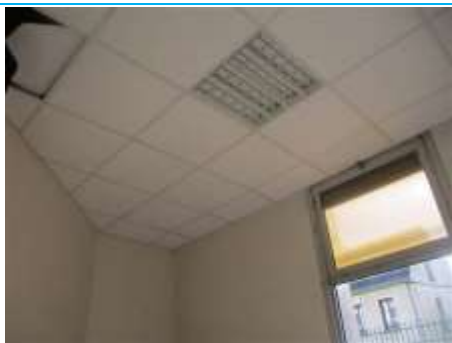
Matériaux : ZPSO-018

Localisation : RDC - bureau 3; RDC - bureau 4

Résultat : Absence d'amiante

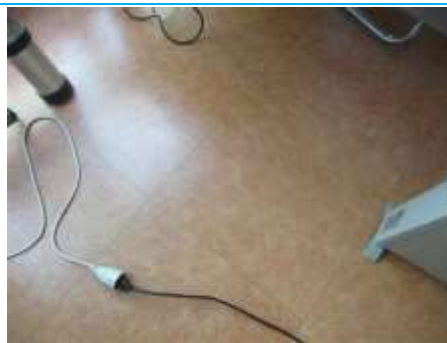
Matériaux : ZPSO-020

Localisation : RDC - bureau 2

Résultat : Absence d'amiante

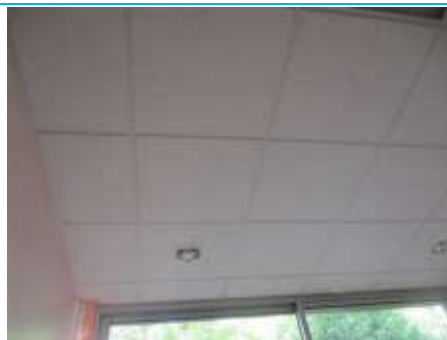
Matériaux : ZPSO-021

Localisation : RDC - bureau 2

Résultat : Absence d'amiante

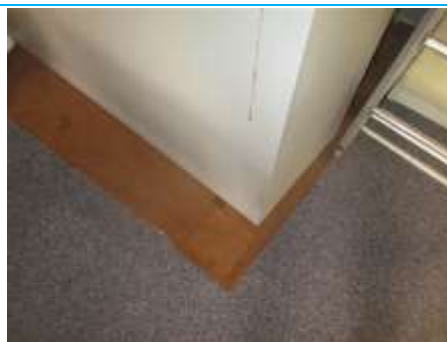
Matériaux : ZPSO-023

Localisation : RDC - bureau 4 - angle décroisoné non refait

Résultat : Absence d'amiante

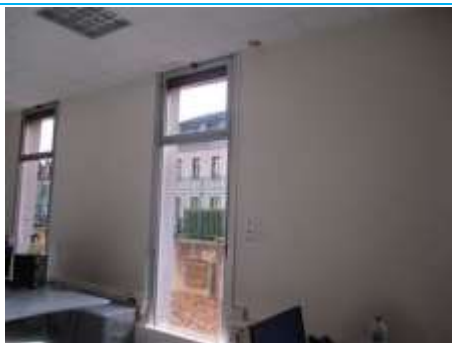
Matériaux : ZPSO-024

Description : Enduit plâtreux + peinture (sur béton)  
Localisation : RDC - bureau 3; RDC - bureau 4 - murs extérieurs non doublés  
Résultat : Absence d'amiante

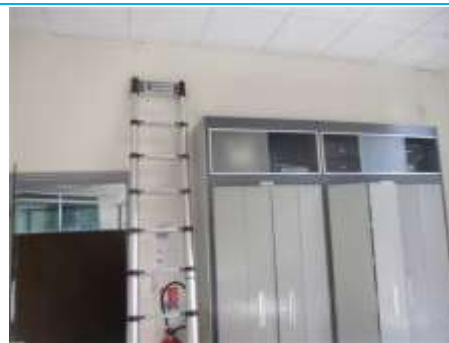
Matériaux : ZPSO-025

Description : Colle + enduit sur carreaux de plâtre  
Localisation : RDC - bureau 4 - cloisos avec bureau 3 et avec circulation  
Résultat : Absence d'amiante

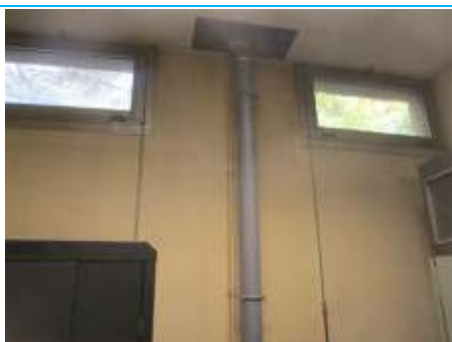
Matériaux : ZPSO-026

Description : Colle + enduit sur carreaux de plâtre  
Localisation : RDC - local baie - doublage du mur extérieur (pénétration clim)  
Résultat : Absence d'amiante

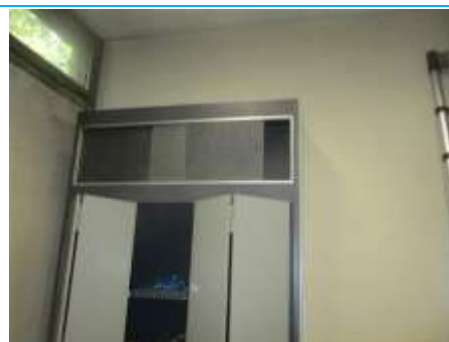
Matériaux : ZPSO-027

Description : Colle + enduit sur carreaux de plâtre  
Localisation : RDC - local baie - cloison avec local archives (support bloc clim)  
Résultat : Absence d'amiante

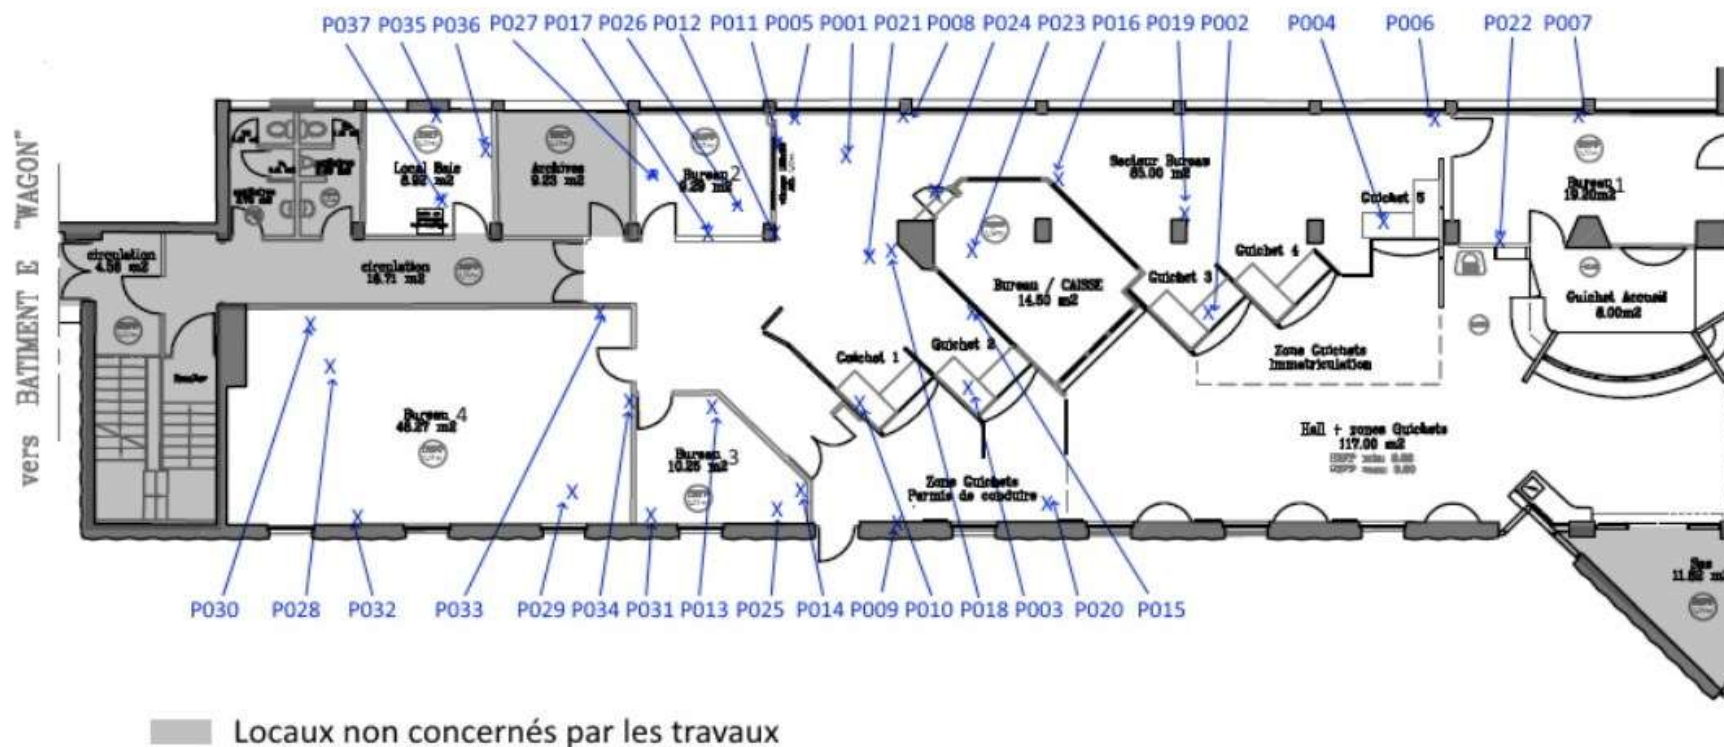
## Rez-de-chaussée

Planche (croquis) de repérage technique effectué par le cabinet : SOCOTEC DIAGNOSTIC, auteur : Anthony CHAUMAT  
 Dossier n° 2007CGEDI000028 (154Y0) du 03/11/2020  
 Adresse du bien : Bâtiment F (accueil guichet - bureaux RDC)  
 40, rue de la Préfecture (Non communiqué) 58000 NEVERS
