# Rapport de mission de repérage des matériaux et produits contenant de l'amiante avant réalisation de travaux

**Bâtiment F (accueil guichet - bureaux RDC)**  
**40, rue de la Préfecture**  
**58000 NEVERS**

## SYNTHESE DU RAPPORT :

Dans le cadre de la mission décrite en tête de rapport, **il a été repéré des matériaux et produits contenant de l'amiante.**

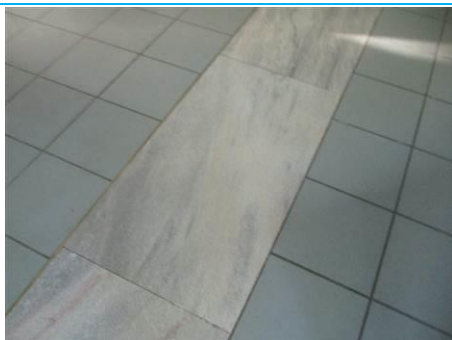
Matériaux : ZPSO-001

Localisation : RDC - hall; RDC - guichet accueil; RDC - bureau 1; RDC - zone guichets 1,2,3,4,5; RDC - bureau / CAISSE

Résultat : Absence d'amiante

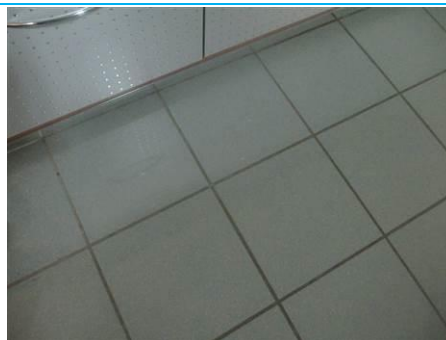
Matériaux : ZPSO-002

Localisation : RDC - hall; RDC - guichet accueil; RDC - bureau 1; RDC - zone guichets 1,2,3,4,5; RDC - bureau / CAISSE

Résultat : Absence d'amiante

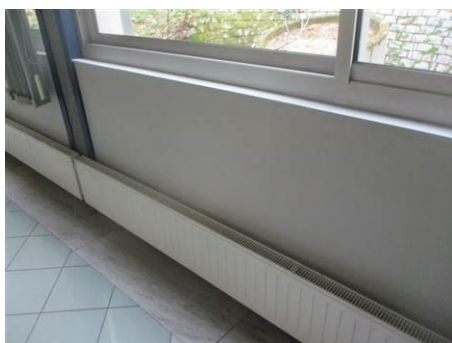
Matériaux : ZPSO-003

Localisation : RDC - bureau 1; RDC - zone guichets 1,2,3,4,5 - allèges de fenêtres côté cours

Résultat : Absence d'amiante

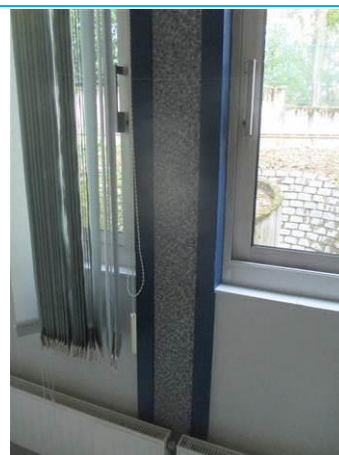
Matériaux : ZPSO-004

Localisation : RDC - bureau 1; RDC - zone guichets 1,2,3,4,5 - habillage poteaux entre fenêtres côté cours

Résultat : Absence d'amiante

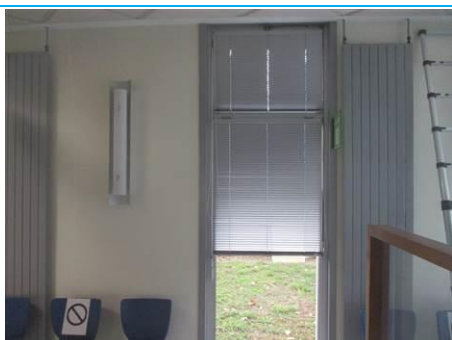
Matériaux : ZPSO-005

Localisation : RDC - zone guichets 1,2,3,4,5 - doublage du murs extérieur côté rue de la Préfecture et retour d'angle plafond

Résultat : Absence d'amiante

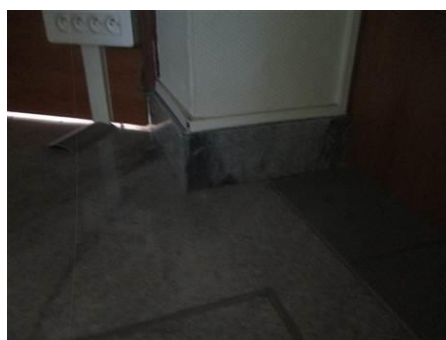
Matériaux : ZPSO-006

Localisation : RDC - hall; RDC - guichet accueil; RDC - bureau 1; RDC - zone guichets 1,2,3,4,5

Résultat : Absence d'amiante

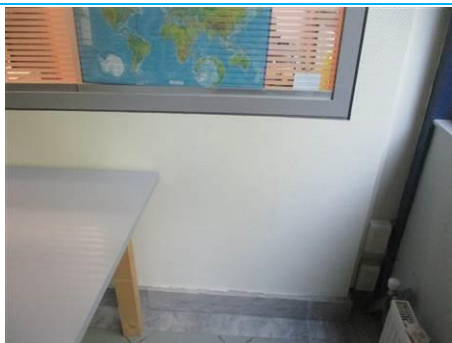
Matériaux : ZPSO-007

Localisation : RDC - bureau 2 - cloison en brique avec zone guichet

Résultat : Absence d'amiante

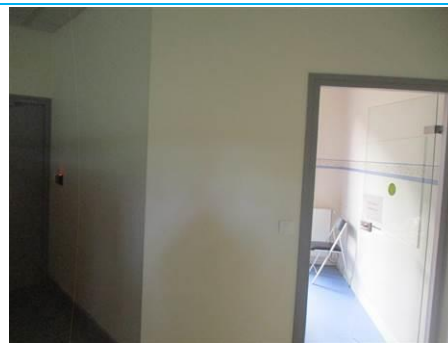
Matériaux : ZPSO-005-2

Localisation : RDC - bureau 3 - cloisons en plaques de plâtre avec zone guichets

Résultat : Absence d'amiante

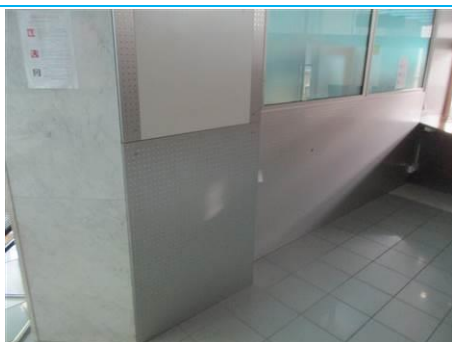
Matériaux : ZPSO-008

Localisation : RDC - bureau / CAISSE

Résultat : Absence d'amiante

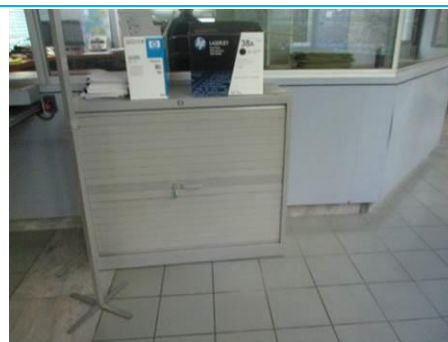
Matériaux : ZPSO-009

Localisation : RDC - bureau / CAISSE

Résultat : Absence d'amiante

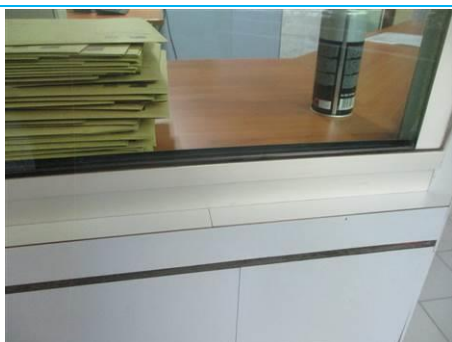
Matériaux : ZPSO-010

Localisation : RDC - bureau / CAISSE - châssis vitré sur cloison

Résultat : Absence d'amiante

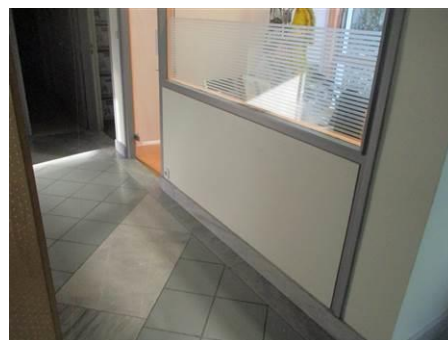
Matériaux : ZPSO-011

Localisation : RDC - bureau 2 - cloison avec circulation

Résultat : Absence d'amiante

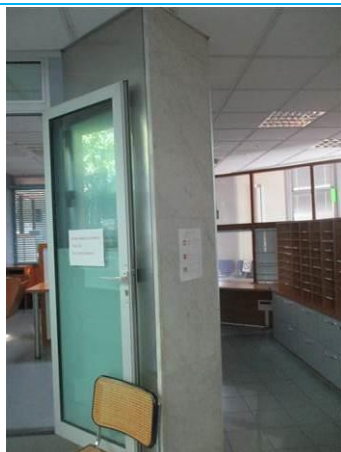
Matériaux : ZPSO-012  
Prélèvement : P018; P019  
Description : Colle des plaques marbrées  
Localisation : RDC - zone guichets 1,2,3,4,5 - entourages des poteaux centraux  
Résultat : Absence d'amiante

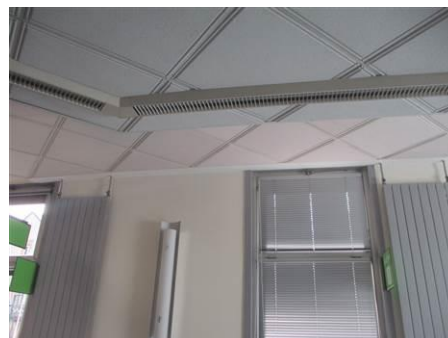
Matériaux : ZPSO-013  
Prélèvement : P020  
Description : Faux plafonds blancs (60\*60cm)  
Localisation : RDC - hall; RDC - guichet accueil; RDC - bureau 1;  
RDC - zone guichets 1,2,3,4,5 - périphérie du bâtiment  
Résultat : Absence d'amiante

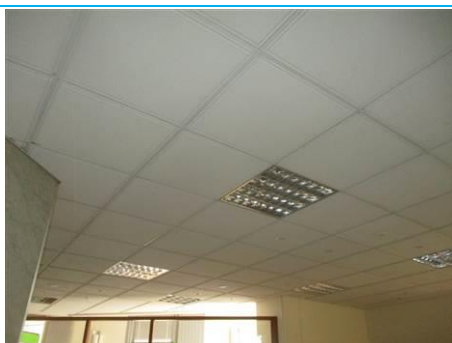
Matériaux : ZPSO-014  
Prélèvement : P021  
Description : Faux plafond blancs (60\*60cm)  
Localisation : RDC - hall; RDC - guichet accueil; RDC - bureau 1; RDC - zone guichets 1,2,3,4,5  
Résultat : Absence d'amiante

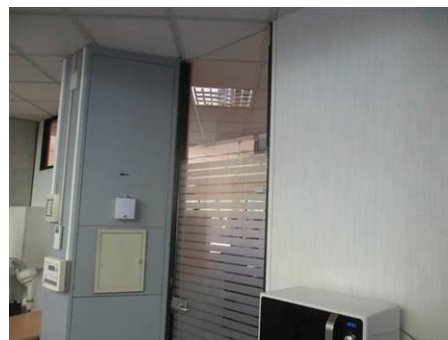
Matériaux : ZPSO-015  
Prélèvement : P022  
Description : Enduit - bande placo  
Localisation : RDC - guichet accueil - cloison avec bureau 1  
Résultat : Absence d'amiante

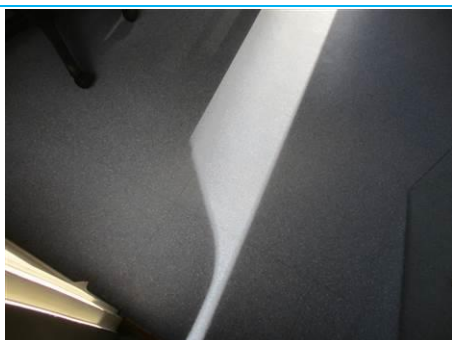
Matériaux : ZPSO-016  
Prélèvement : P023  
Description : Dalle de sol bleue souple (50\*50cm) + colle (sur plancher technique bois aggloméré)  
Localisation : RDC - bureau / CAISSE  
Résultat : Absence d'amiante

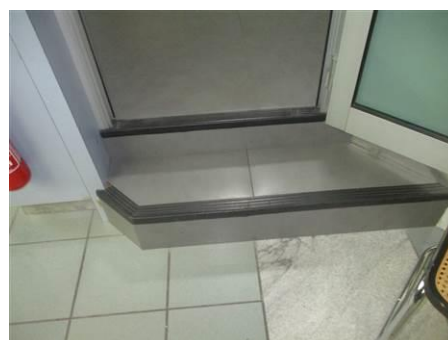
Matériaux : ZPSO-017  
Prélèvement : P024  
Description : Nez de marche noire  
Localisation : RDC - bureau / CAISSE - marches  
Résultat : Absence d'amiante

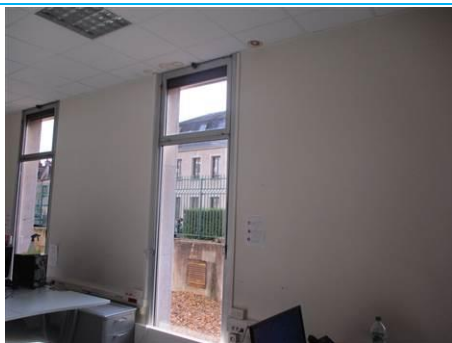
Matériaux : ZPSO-024

Description : Enduit plâtreux + peinture (sur béton)  
Localisation : RDC - bureau 3; RDC - bureau 4 - murs extérieurs non doublés  
Résultat : Absence d'amiante

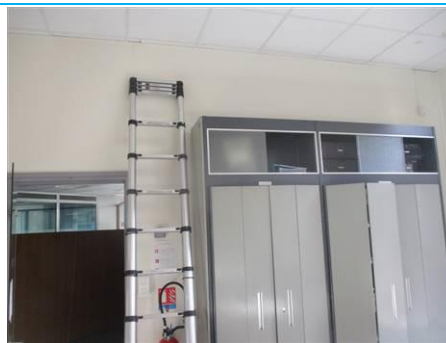
Matériaux : ZPSO-025

Description : Colle + enduit sur carreaux de plâtre  
Localisation : RDC - bureau 4 - cloisons avec bureau 3 et avec circulation  
Résultat : Absence d'amiante

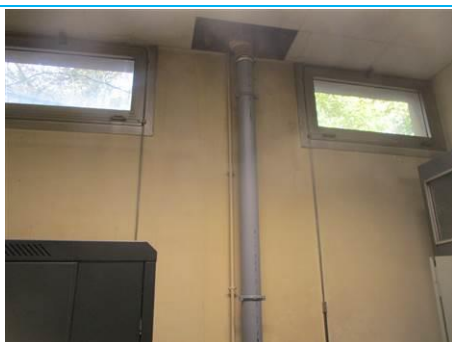
Matériaux : ZPSO-026

Description : Colle + enduit sur carreaux de plâtre  
Localisation : RDC - local baie; RDC - archives; RDC - sanitaires F; RDC - sanitaires H - doublage des murs extérieurs  
Résultat : Absence d'amiante

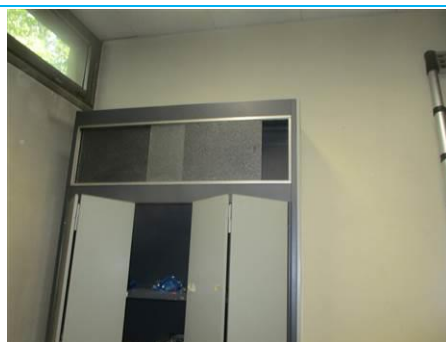
Matériaux : ZPSO-027

Description : Colle + enduit sur carreaux de plâtre  
Localisation : RDC - local baie; RDC - archives; RDC - sanitaires F; RDC - sanitaires H; RDC - circulation  
Résultat : Absence d'amiante

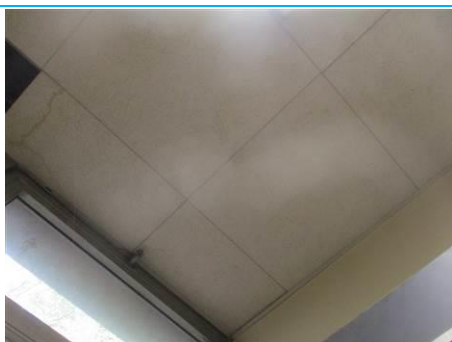
Matériaux : ZPSO-028

Description : Faux plafond blanc  
Localisation : RDC - local baie  
Résultat : Absence d'amiante

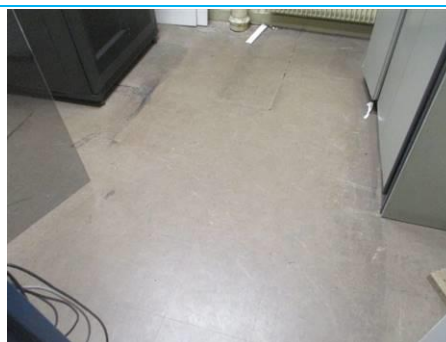
Matériaux : ZPSO-029

Description : Dalle de sol marron + colle jaune + ragréage  
Localisation : RDC - local baie  
Résultat : Absence d'amiante

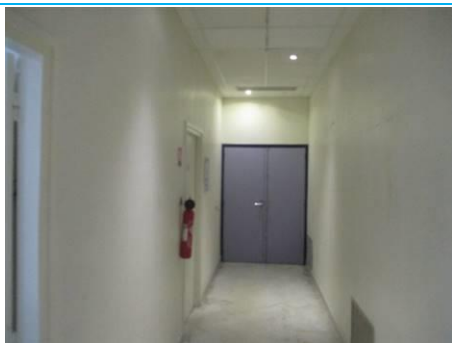
Matériaux : ZPSO-039  
Prélèvement : P051; P052; P058  
Description : Enduit + peinture gouttelette  
Localisation : RDC - circulation; RDC - DEGT - sur murs et cloisons  
Résultat : Absence d'amiante

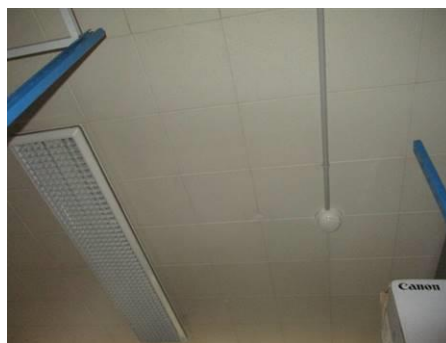
Matériaux : ZPSO-040  
Prélèvement : P055  
Description : Faux plafonds blancs (30\*30cm)  
Localisation : RDC - archives  
Résultat : Absence d'amiante

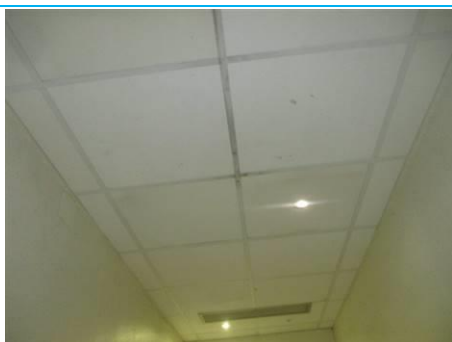
Matériaux : ZPSO-041  
Prélèvement : P056  
Description : Faux plafonds blanc - laine minérale (60\*60cm)  
Localisation : RDC - circulation  
Résultat : Absence d'amiante

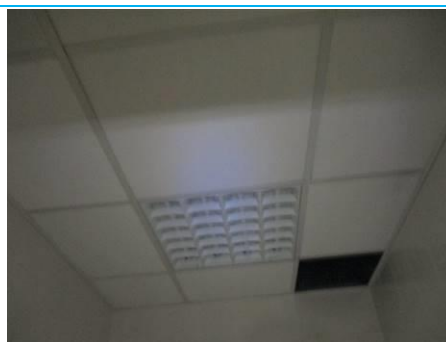
Matériaux : ZPSO-042  
Prélèvement :  
Description : Faux plafond blanc (60\*60cm) - Armstrong année 1999  
Localisation : RDC - sanitaires F; RDC - sanitaires H  
Résultat : Absence d'amiante

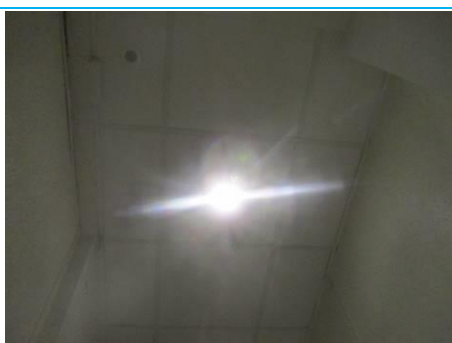
Matériaux : ZPSO-043  
Prélèvement :  
Description : Faux plafonds blancs (60\*60cm) - Armstrong année 2003  
Localisation : RDC - DEGT  
Résultat : Absence d'amiante

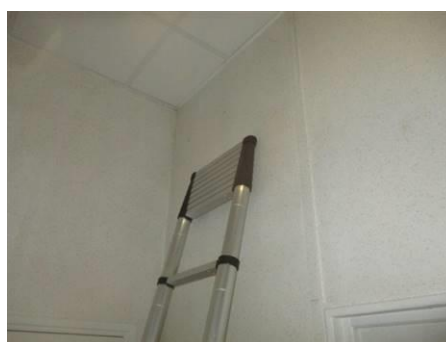
Matériaux : ZPSO-044  
Prélèvement : P057  
Description : Enduit - bande placo + peinture gouttelette  
Localisation : RDC - DEGT - escalier - encloisonnement ajouté  
Résultat : Absence d'amiante

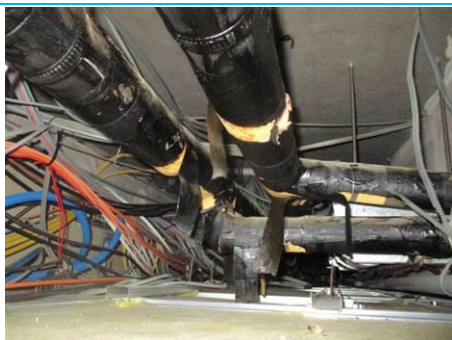
Matériaux : ZPSO-045

Description : Calorifugeage laine minérale + bande bitumée  
Localisation : RDC - bureau 4; RDC - circulation - pléniums - sur conduits de chauffage  
Résultat : Absence d'amiante

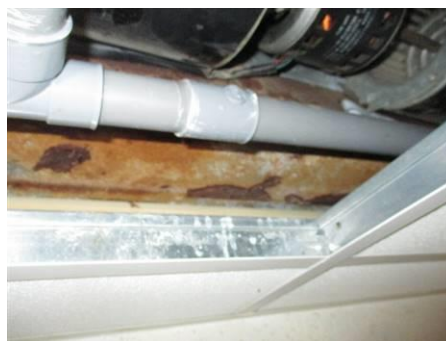
Matériaux : ZPSO-046

Description : Colle de mousse marron (sur tôle) anti-vibratile  
Localisation : RDC - circulation - pléniums - sur tôle des moteurs  
Résultat : Absence d'amiante

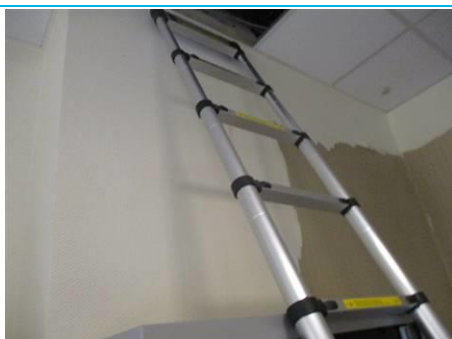
Matériaux : ZPSO-047

Description : Enduit plâtreux + peinture (sur blocs de béton aggloméré)  
Localisation : RDC - bureau 4 - gaine ventilation et cheminée (ancien local groupe)  
Résultat : Absence d'amiante

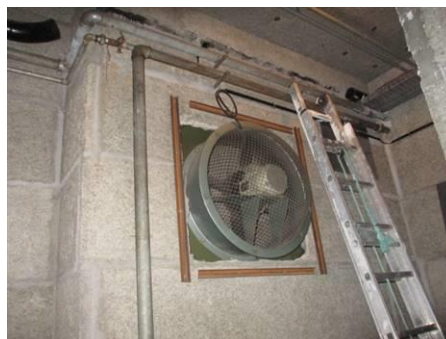
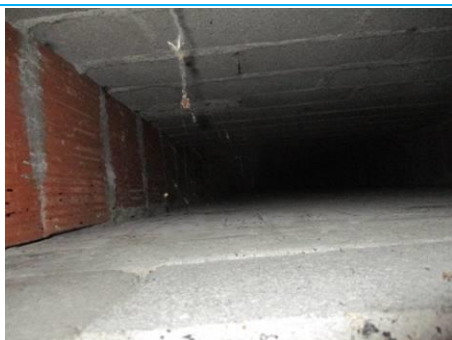
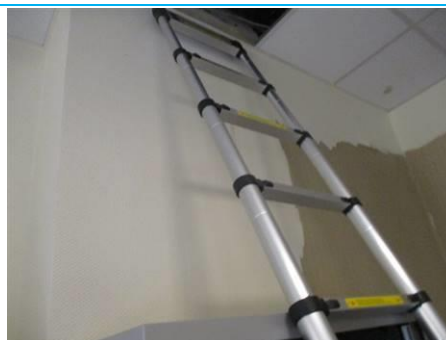
Matériaux : ZPSO-048

Description : Conduit de ventilation en béton  
Localisation : RDC - bureau 4; sous-sol à exutoire en toiture - ventilation ancien local groupe électrogène  
Résultat : Absence d'amiante

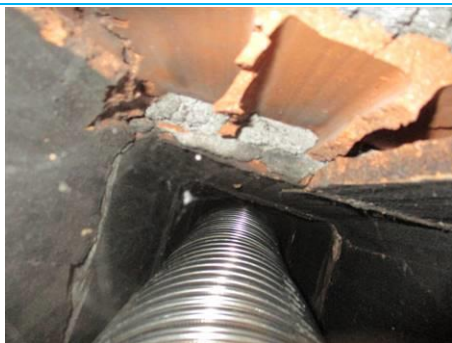
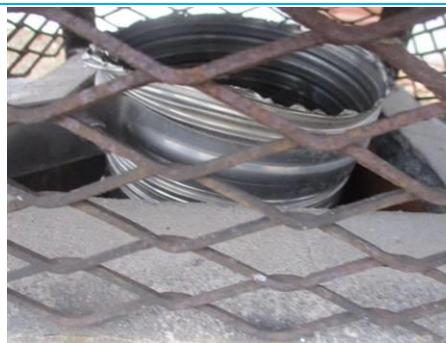
Matériaux : ZPSO-049

Description : Conduit de cheminée en boisseau brique  
Localisation : RDC - bureau 4; sous-sol à exutoire en toiture -  
évacuation fumée ancien groupe électrogène  
Résultat : Absence d'amiante

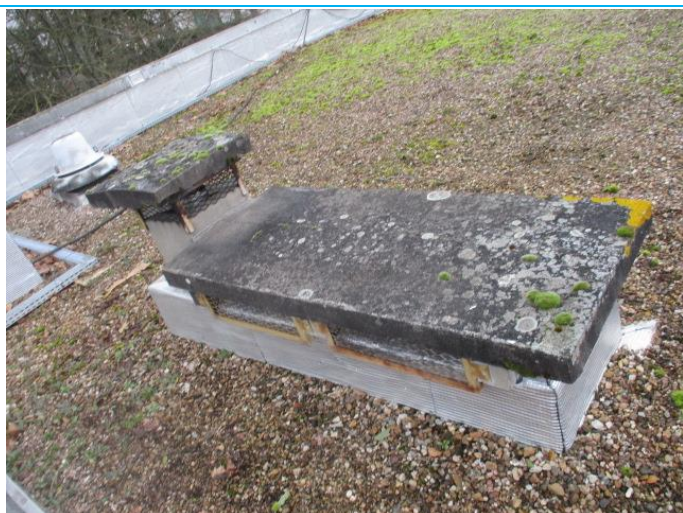
Matériaux : ZPSO-050

Description : Chapeau en béton (sur conduits de cheminée et  
de ventilation)  
Localisation : Toiture terrasse - sur ventilation/cheminée du  
local groupe électrogène au sous-sol  
Résultat : Absence d'amiante

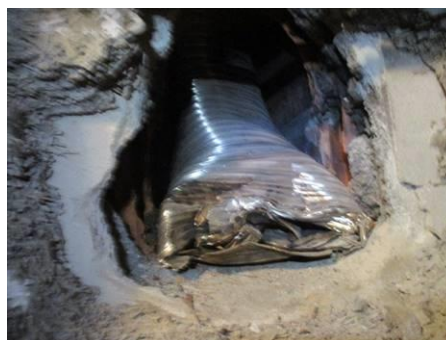
Matériaux : ZPSO-051

Description : Gaine métallique (dans boisseau en brique)  
Localisation : RDC - bureau 4; sous-sol à exutoire en toiture -  
évacuation fumée ancien groupe électrogène  
Résultat : Absence d'amiante

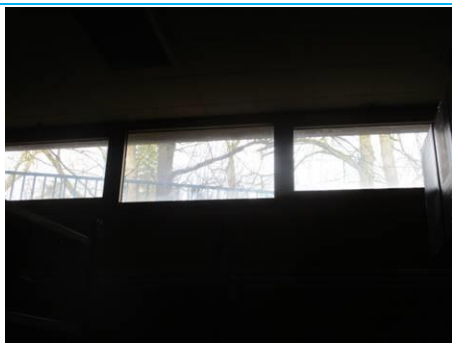
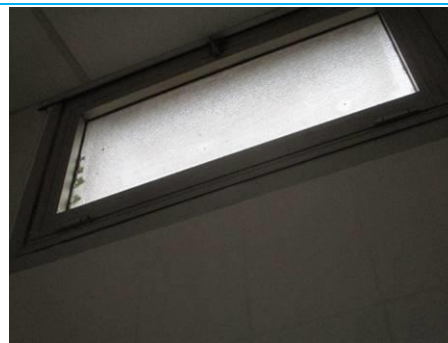
Matériaux : ZPSO-052

Résultat : Présence d'amiante

Quantité : 7 U - 2 m3
