# DOSSIER TECHNIQUE AMIANTE (DTA)

Immeuble :	Salle de réunion
Adresse :	206 av du docteur Schinazzi 33000 BORDEAUX
Date de création ou de mise à jour :	24/07/2024
Référence du présent DTA	22052194/S19.10.2.DTA

**Document établi ou mis à jour par :** BUREAU VERITAS EXPLOITATION - Elie BERNARD

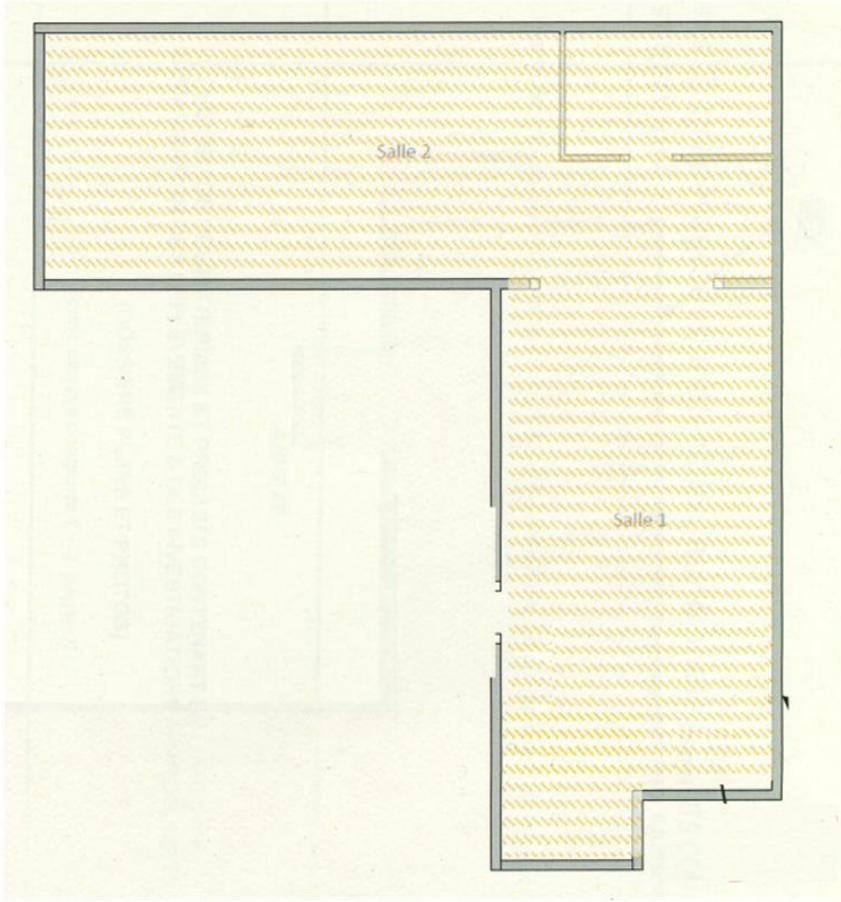
Plan/Elevation	Indice	0

RDC	Date de visite	22/05/2024	<span style="border: 1px solid green; border-radius: 50%; padding: 2px;">Px</span> → Prélèvement n°X ne contenant pas d'amiante		
	Auteur	E.BERNARD	<span style="border: 1px solid black; border-radius: 50%; padding: 2px;">S</span> → Sondage		
	N° Dossier	22052194	<span style="background-color: gray; border: 1px solid black; padding: 2px;">N V</span> Non visité <span style="background-color: gray; border: 1px solid black; padding: 2px;">H Tx</span> Hors périmètre de repérage

<b>Planche de repérage</b> (la planche de repérage est indissociable du rapport)		
Site : Salle de réunion	Adresse : 206 av du docteur Schinazzi 33000 BORDEAUX	Localisation : Extérieur
Réalisé par : Elien BERNARD	N° de planche : 1 / 2
