**Rapport de repérage des matériaux et produits contenant de l'amiante à intégrer au Dossier Technique Amiante**

**Nom du site :** Salle de réunion

Salle de réunion  
206 av du docteur Schinazzi  
33000 BORDEAUX

**Référence du rapport :** 22052194/S19.10.3.R

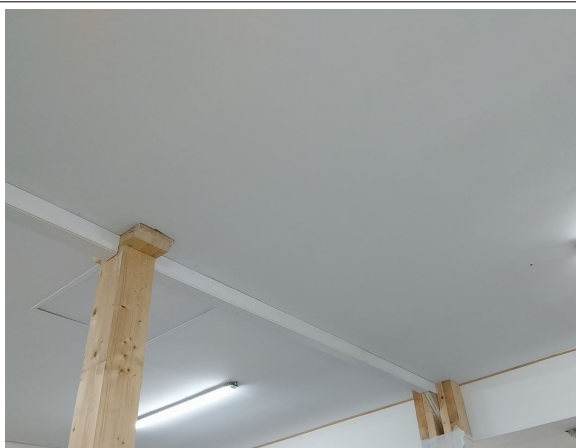
Déclaré - : RDC / Salle 1 - Enduit projeté - EP- (Présence d'amiante)

Grille d'évaluation de l'état de conservation de Enduit projeté	
N° de dossier	22052194/S19/10
Date de l'évaluation	22/05/2024
Bâtiment	Salle de réunion
Local ou zone homogène	RDC / Salle 1, RDC / Salle 3
Destination déclarée du local	Bureau

Résultat de la grille d'évaluation du Enduit projeté	Conclusion : en fonction des résultats
Score EP	Evaluation périodique

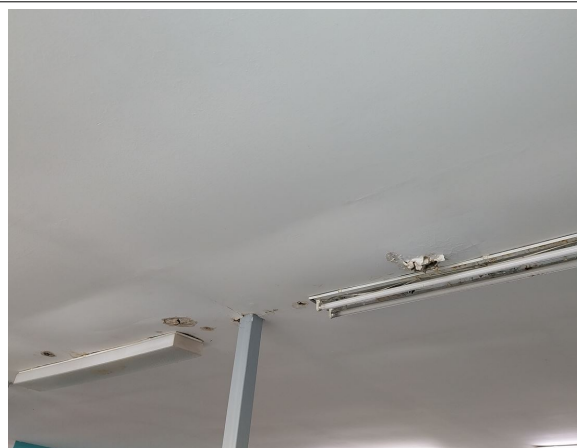
Déclaré - : RDC / Salle 2 - Enduit projeté - AC1- (Présence d'amiante)

**Pour les zones homogènes ayant obtenu la recommandation «action corrective de premier niveau (AC1)»**

Le(s) matériau(x) ou produit(s) concerné(s) contenant de l'amiante et l'étendue des dégradations qu'il(s) présente(nt) et l'évaluation du risque de dégradation conduisent à conclure à la nécessité d'une action de remise en état limitée au remplacement, au recouvrement ou à la protection des seuls éléments dégradés. Cette action corrective de premier niveau consiste à :

- a) rechercher les causes de la dégradation et définir les mesures correctives appropriées pour les supprimer ;
- b) procéder à la mise en œuvre de ces mesures correctives afin d'éviter toute nouvelle dégradation et, dans l'attente, prendre les mesures de protection appropriées afin de limiter le risque de dispersion des fibres d'amiante ;
- c) veiller à ce que les modifications apportées ne soient pas de nature à aggraver l'état des autres matériaux et produits contenant de l'amiante restant accessibles dans la même zone ;
- d) contrôler périodiquement que les autres matériaux et produits restant accessibles, ainsi que, le(s) cas échéant, leur protection, demeurent en bon état de conservation.

Grille d'évaluation de l'état de conservation de Enduit projeté	
N° de dossier	22052194/S19/10
Date de l'évaluation	22/05/2024
Bâtiment	Salle de réunion
Local ou zone homogène	RDC / Salle 2
Destination déclarée du local	Bureau

Résultat de la grille d'évaluation du Enduit projeté	Conclusion : en fonction des résultats
Score AC1	Action corrective de premier niveau

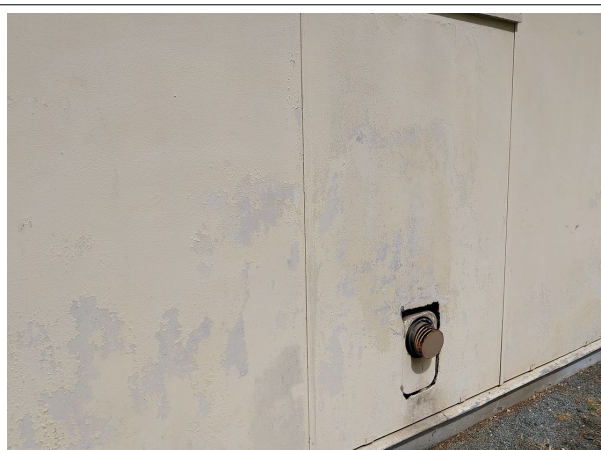
Déclaré - : Extérieur / Façades - Plaque plane - EP- (Présence d'amiante)

Grille d'évaluation de l'état de conservation de Plaque plane	
N° de dossier	22052194/S19/10
Date de l'évaluation	22/05/2024
Bâtiment	Salle de réunion
Local ou zone homogène	Extérieur / Façades
Destination déclarée du local	Local technique

Résultat de la grille d'évaluation du Plaque plane	Conclusion : en fonction des résultats
Score EP	Evaluation périodique

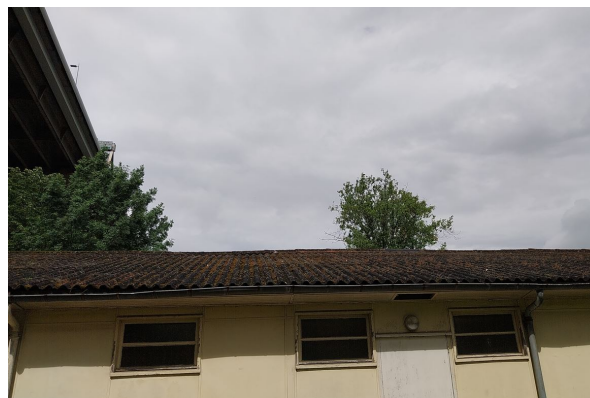
Déclaré - : Extérieur / Toiture - Plaque ondulée - EP- (Présence d'amiante)

Grille d'évaluation de l'état de conservation de Plaque ondulée	
N° de dossier	22052194/S19/10
Date de l'évaluation	22/05/2024
Bâtiment	Salle de réunion
Local ou zone homogène	Extérieur / Toiture
Destination déclarée du local	Local technique

Résultat de la grille d'évaluation du Plaque ondulée	Conclusion : en fonction des résultats
Score EP	Evaluation périodique
