Relatório Preliminar

**(Sondagens de Diagnóstico Arqueológico
Sondagens de Diagnóstico Parietal)**

Igreja São Luís dos Franceses
Beco de São Luís da Pena, 34 - 34 A | Rua Eugénio dos Santos

LISBOA

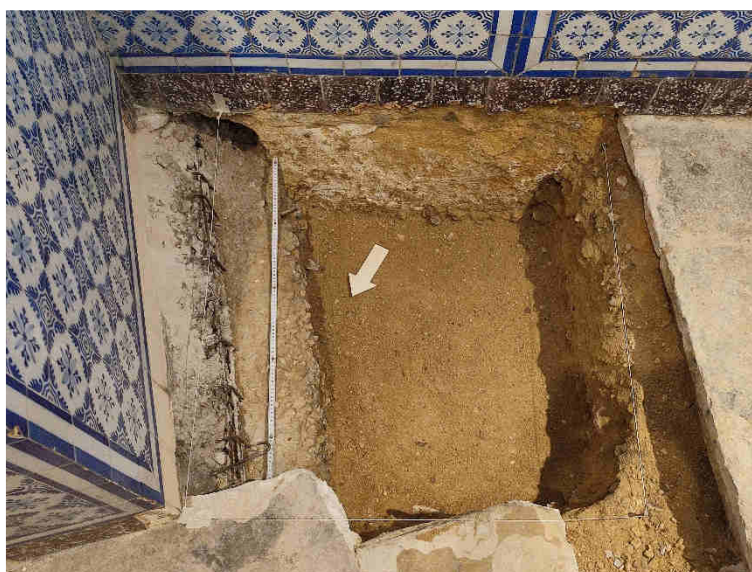
Imagem 8 – Plano final da sondagem 1

Realizada no piso 0, na área de circulação junto ao elevador, esta sondagem foi escavada numa área de 1m x 1m (1m²), a uma profundidade de cerca de 0,50m (0,5m³).

Os trabalhos nesta área contaram primeiramente com a remoção cuidada das lajes calcárias (u.e. 100) que constituem o pavimento actual daquele piso. O pavimento [100] adossava à parede NE (u.e. 101), junto ao elevador, e à parede SE (u.e. 102), empena do edifício, cujo alçado apresentava reboco abaixo do pavimento. Coberto por [100], registou-se um depósito de aterro (u.e. 106) castanho-claro, arenoso, pouco compacto e heterogéneo, com a presença de material de construção. Este depósito era cortado pela vala (u.e. 104) de uma viga metálica e betão (u.e. 103) para reforço estrutural, que se encontrava adossada à parede do elevador [101]. O corte realizado pela referida vala é apenas visível no alicerce da parede NE da sondagem, uma vez que o seu enchimento (u.e. 105) não apresentava diferenças com o depósito de aterro [106].

Tanto o depósito [106], como o betão da viga metálica [103] foram registados até à cota prevista de escavação.

Relativamente às sondagens de diagnóstico arqueológico, para além dos pavimentos de circulação actuais em lajes calcárias (u.e. 100), na sondagem 1, e em calçada de pedra calcária (u.e. 300), na sondagem 2, apenas se registaram os depósitos de aterro (u.e. 106) e (u.e. 301), assim como reforços estruturais (u.e. 103) e infraestruturas (u.e. 302). No piso 0 do edifício, na área da sondagem 1, o pavimento [100] adossava à parede SE (u.e. 102), empena do edifício, cujo alçado apresentava reboco abaixo do pavimento.

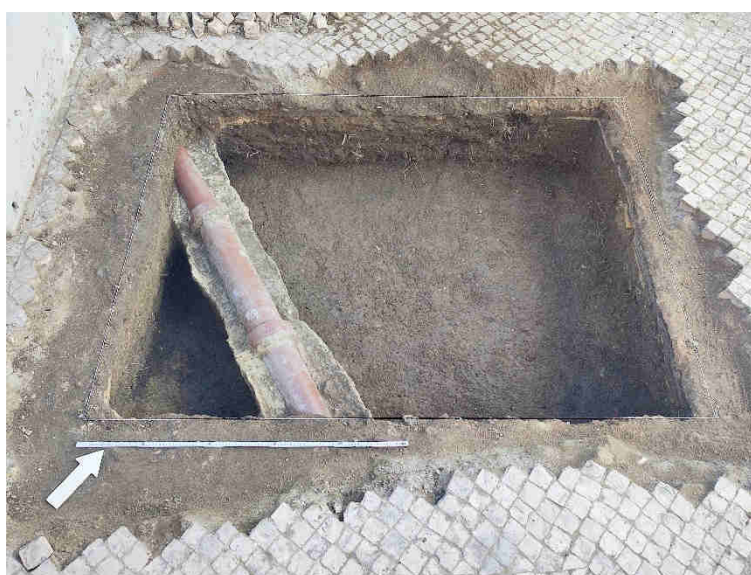
Imagem 9 – Plano final da sondagem 3

Esta sondagem foi efectuada no piso 2, na área das novas escadas, com as dimensões de 2m x 1,50m (3m²), com 0,50m (1,5m³) de profundidade.

Os trabalhos tiveram início com a remoção do pavimento de circulação actual (u.e. 300), composto por calçada de pedra calcária sobre areia, com ligante em cimento.

Após a remoção do pavimento [300], foi identificado um depósito de aterro (u.e. 301) castanho-escuro, arenoargiloso, pouco compacto e heterogéneo, com inclusão de argamassas alaranjadas, bolsas arenosas e material de construção.

Procedeu-se então à escavação e limpeza do depósito de aterro [301], identificando-se uma infraestrutura em cano de grés (u.e. 302), cuja vala (u.e. 303), que cortava o depósito [301], não era visível, uma vez que o seu enchimento (u.e. 304), correspondia a um depósito de aterro igual a [301].

O depósito de aterro [301] foi registado até à cota prevista de escavação.

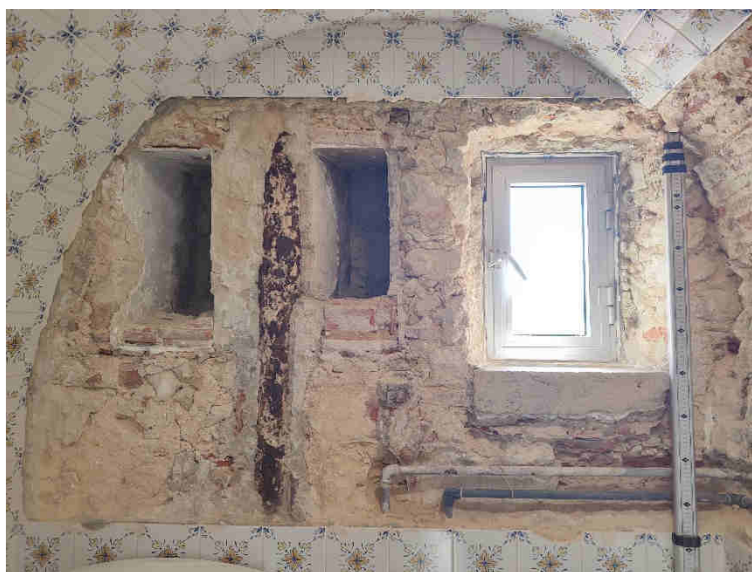
Imagem 10 – Plano final da sondagem parietal 1

A sondagem de diagnóstico parietal foi realizada no piso 3, na área da casa de banho que apresenta um arco, com as dimensões de 2,27m de largura x 1m de altura (2,27m²).

Antes de prosseguir, referir que se denominou u.e. 1000 à parede SE original daquela área, com arco adossado, e u.e. 1001 à parede SO original, interior do arco.

O plano inicial apresentava um vão de janela (u.e. 1002) integrado na parede [1000], assim como um revestimento em azulejo e respectivo assentamento em betonilha (u.e. 1003) em toda a área da sondagem.

Removidos os azulejos [1003] e após a limpeza do assentamento em betonilha, registou-se uma camada de argamassa com inclusão de finas tiras de tijoleira (u.e. 1004), que por sua vez cobria uma camada de argamassa de cal (u.e. 1005). A camada [1005] encontrava-se directamente a cobrir as paredes [1000] e [1001], colocando-se a hipótese de corresponder ao revestimento (reboco) da parede original naquela área.

Um roço (u.e. 1006) para implantação de infraestruturas/canalização (u.e. 1008), cortava tanto o reboco [1005], como as paredes [1000] e [1001]. O seu enchimento (u.e. 1007) em argamassa de cimento e tijolo furado, apresentava-se muito semelhante ao enchimento/entaipamento (u.e. 1014) de duas reentrâncias retangulares rebocadas no seu interior (u.e. 1013), integradas na parede [1000].

Após a retirada e limpeza do enchimento [1007] e entaipamento [1014], assim como a remoção do reboco [1005], o plano final da sondagem apresentava a parede [1000] em alvenaria de pedra com ligante em argamassa de areia amarelada e inclusão de tijoleira, assim como a parede interior do arco [1001], adossada a [1000], em alvenaria de pedra e fiadas de tijoleira organizadas no topo do arco.

A parede [1000] era cortada por um roço (u.e. 1011) de um cano em ferro (u.e. 1010), cujo enchimento (u.e. 1012) em argamassa de cimento e tijoleira, atravessava aproximadamente a meio das duas reentrâncias retangulares [1013]. Coloca-se, assim, a hipótese de [1013] ter sido originalmente uma única janela, posteriormente dividida para colocação da infraestrutura [1010].

De referir ainda, duas reentrâncias semiovais, com reboco de cal, integradas em [1000] e [1001], entaipadas com pedras de pequena dimensão, tijoleira e argamassa de areia amarelada (u.e. 1016), cuja interpretação não se determinou.
