Suivi de l'état de conservation des matériaux ou produits contenant de l'amiante

<p>Numéro d'offre : 2656033- Batiment S502 Numéro de contrat : C25051383 Numéro de rapport (n° de tâche) : T250403458-3- IFREMER BATIMENT S 502 Date : 31/03/2025</p>	<p>Lieu d'intervention :</p> <p>Bâtiment S 502 IFREMER NANTES rue DE L'ILE D'YEU 44311 NANTES CEDEX</p> <p>Destinataire rapport : INSTITUT FRANCAIS DE RECHERCHE POUR L'EXPLOITATION DE LA MER</p>	<p>Date d'intervention : Du 31/03/2025 au 31/03/2025</p> <p>Intervenant : Monsieur Julien GRIMAUD</p> <p>Signature :  </p>
---	--	---

SUIVI DE L'ÉTAT DE CONSERVATION DES
MPCA

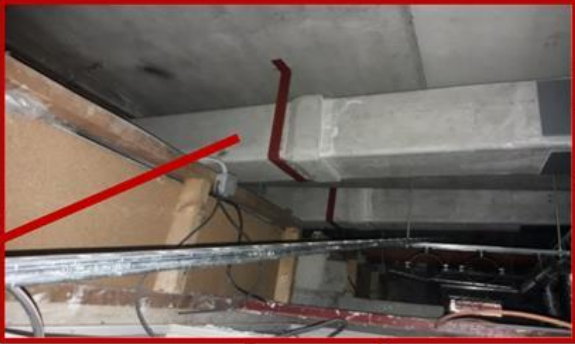
CONDUITE EN FIBRE CIMENT
SCORE:EP

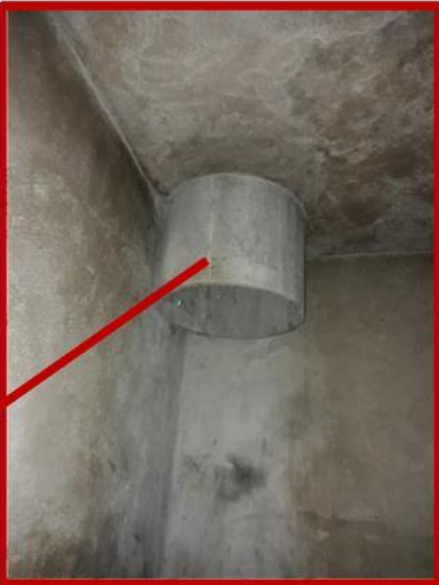
CONDUIT DANS LE VIDE ORDURE
EN FIBRE CIMENT
SCORE:EP

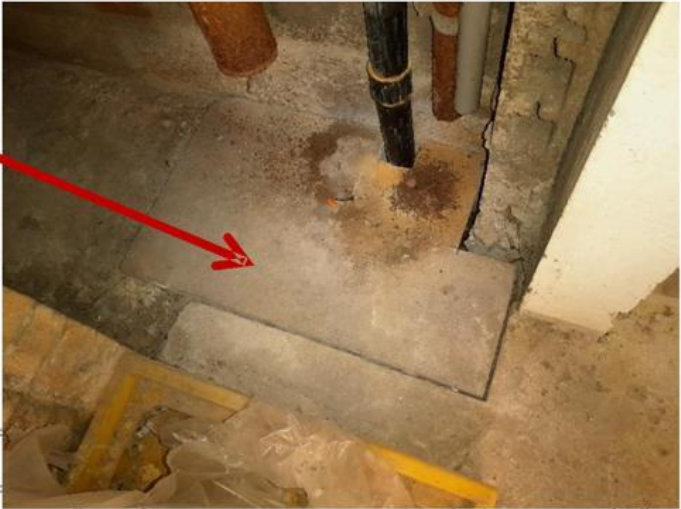
POUR INFORMATION: HORS CHAMPS D'INestIGATION:
SOUS SOL: LOCAL CHAUFFERIE- S922
PLAQUE AU SOL EN FIBRES CIMENT PROBABLEMENT AMIANTÉES

SOUS SOL- LOCAL CHAUFFERIE S922:
PLAQUE AU SOL EN FIBRES CIMENT
PROBABLEMENT AMIANTÉE

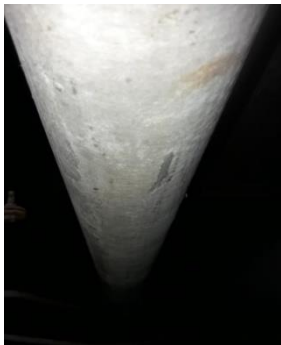
ELEMENT : Conduit de fluide		
Emplacement

Nom du client	Numéro de dossier	Pièce ou local
INSTITUT FRANCAIS DE RECHERCHE POUR L'EXPLOITATION DE LA MER	C25051383	RDC - Local S044
Matériau	Date de prélèvement	Nom de l'opérateur
Fibre-ciment		GRIMAUD Julien
Localisation		
Conduit de fluide - A vide ordure		
Résultat amiante		
Présence d'amiante sur jugement de l'opérateur		
Résultat de la grille d'évaluation		
Evaluation périodique		
Commentaires		
Attention: nous préconisons de ne pas entreposer de matériels sur le vide ordure

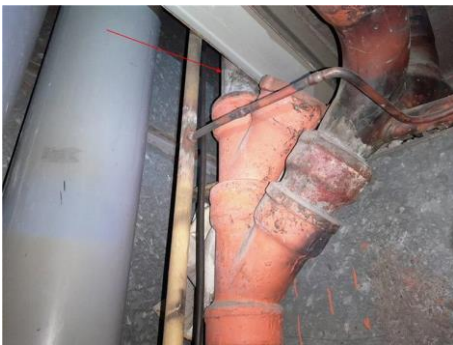
ELEMENT : Conduit de fluide		
Emplacement

Nom du client	Numéro de dossier	Pièce ou local
INSTITUT FRANCAIS DE RECHERCHE POUR L'EXPLOITATION DE LA MER	C25051383	R+1 - ILocal S144
Matériau	Date de prélèvement	Nom de l'opérateur
Fibre-ciment		GRIMAUD Julien
Localisation		
Conduit de fluide - A vide ordure		
Résultat amiante		
Présence d'amiante sur jugement de l'opérateur		
Résultat de la grille d'évaluation		
Evaluation périodique		
Commentaires		
Attention: nous préconisons de ne pas entreposer de matériels sur le vide ordure

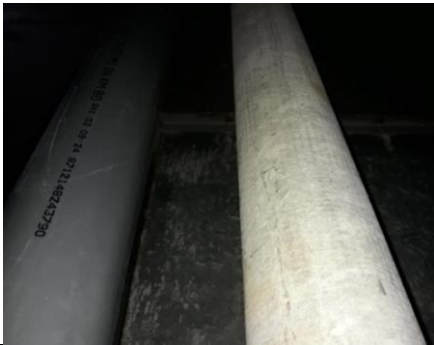
ELEMENT : Conduit de fluide		
Emplacement

Nom du client	Numéro de dossier	Pièce ou local
INSTITUT FRANCAIS DE RECHERCHE POUR L'EXPLOITATION DE LA MER	C25051383	R+2 - Local S244
Matériau	Date de prélèvement	Nom de l'opérateur
Fibre-ciment		GRIMAUD Julien
Localisation		
Conduit de fluide - A vide ordure		
Résultat amiante		
Présence d'amiante sur jugement de l'opérateur		
Résultat de la grille d'évaluation		
Evaluation périodique		
Commentaires		
Attention: nous préconisons de ne pas entreposer de matériels sur le vide ordure

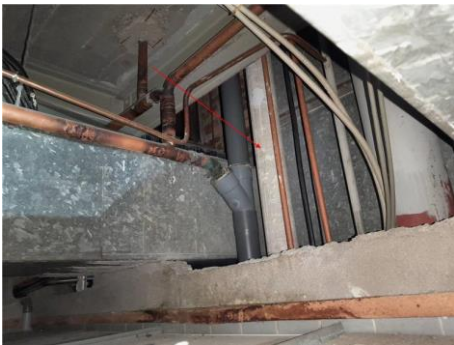
ELEMENT : Conduit de fluide		
Emplacement

Nom du client	Numéro de dossier	Pièce ou local
INSTITUT FRANCAIS DE RECHERCHE POUR L'EXPLOITATION DE LA MER	C25051383	R+2 - Salle S249- Vide technique
Matériau	Date de prélèvement	Nom de l'opérateur
Fibre-ciment		GRIMAUD Julien
Localisation		
Conduit de fluide - A		
Résultat amiante		
Présence d'amiante sur jugement de l'opérateur		
Résultat de la grille d'évaluation		
Evaluation périodique

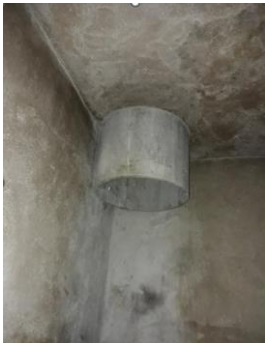
ELEMENT : Conduit de fluide		
Emplacement

Nom du client	Numéro de dossier	Pièce ou local
INSTITUT FRANCAIS DE RECHERCHE POUR L'EXPLOITATION DE LA MER	C25051383	R+2 - Salle S298- Vide technique
Matériau	Date de prélèvement	Nom de l'opérateur
Fibre-ciment		GRIMAUD Julien
Localisation		
Conduit de fluide - A descente d'eau		
Résultat amiante		
Présence d'amiante sur jugement de l'opérateur		
Résultat de la grille d'évaluation		
Evaluation périodique

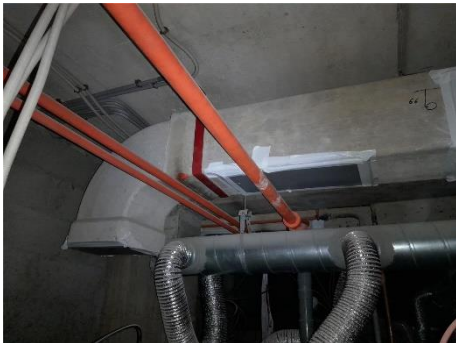
ELEMENT : Conduit de fluide		
Emplacement

Nom du client	Numéro de dossier	Pièce ou local
INSTITUT FRANCAIS DE RECHERCHE POUR L'EXPLOITATION DE LA MER	C25051383	R-1 - Local S964/Local S966
Matériau	Date de prélèvement	Nom de l'opérateur
Fibre-ciment		GRIMAUD Julien
Localisation		
Conduit de fluide - Dans les plenums		
Résultat amiante		
Présence d'amiante sur jugement de l'opérateur		
Résultat de la grille d'évaluation		
Evaluation périodique

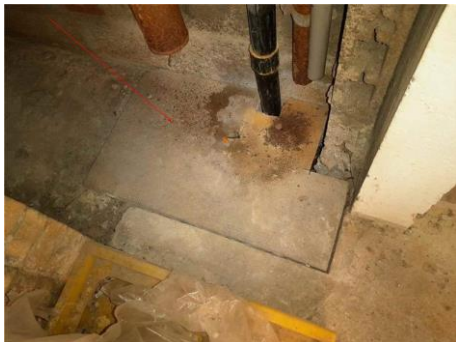
ELEMENT : plaque de rouvrement au sol		
Emplacement

Nom du client	Numéro de dossier	Pièce ou local
INSTITUT FRANCAIS DE RECHERCHE POUR L'EXPLOITATION DE LA MER	C25051383	R-1 - Local S968/ Local S970
Matériau	Date de prélèvement	Nom de l'opérateur
Fibre-ciment		GRIMAUD Julien
Localisation		
Conduit de fluide - Dans les plenums		
Résultat amiante		
Présence d'amiante sur jugement de l'opérateur		
Résultat de la grille d'évaluation		
Evaluation périodique
