## **TOULOUSE (31) – A620 – Périphérique Ouest Diagnostic géotechnique G5**

**Rapport n° PR.GPCO.23.0004 - 001 – Indice A – 18/12/2024**

**Cavité de Bordelongue  
Assistance à Maîtrise d'oeuvre**

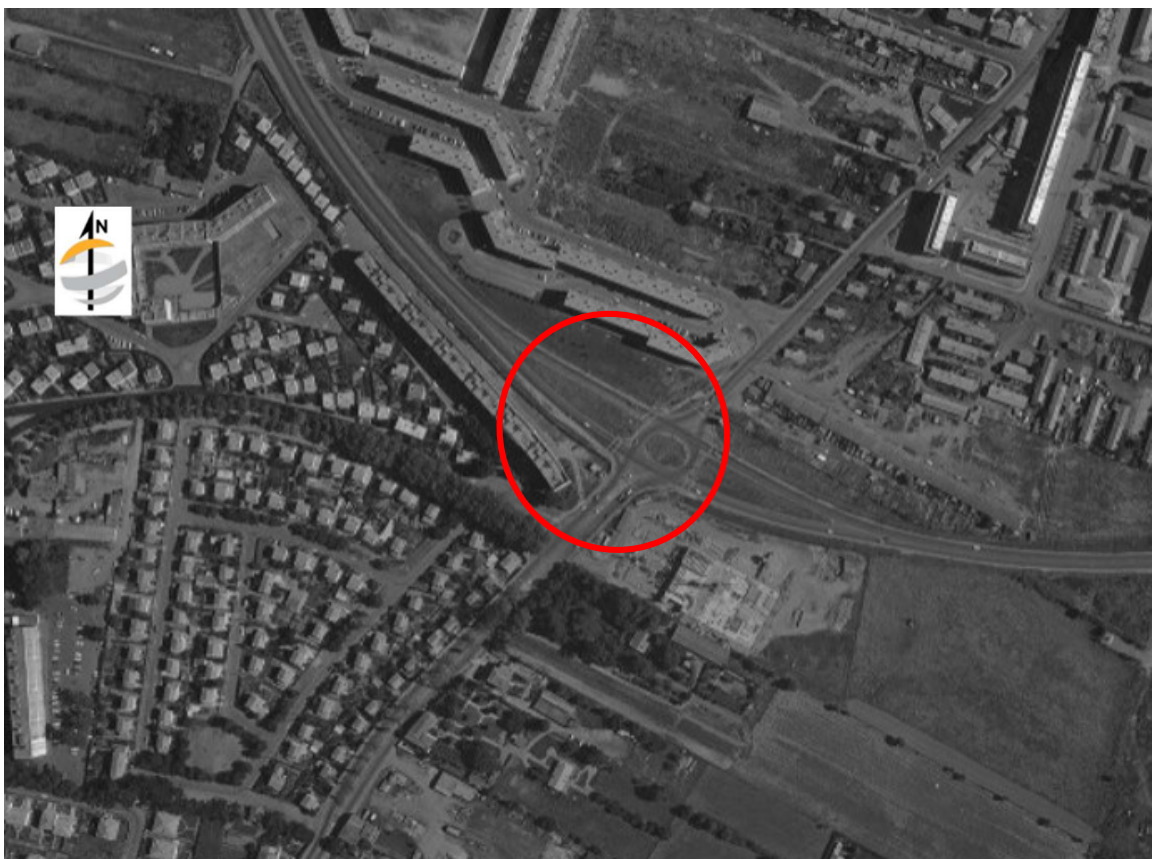
Figure 7 : Vue aérienne datée de 1969 (source : [remonterletemps.ign.fr](http://remonterletemps.ign.fr))

En 1969, les immeubles situés au nord de la zone ont été construits ; seul le plus au nord existe encore aujourd'hui ; celui situé le plus près de la rocade actuelle a été démoli entre 2003 et 2004.

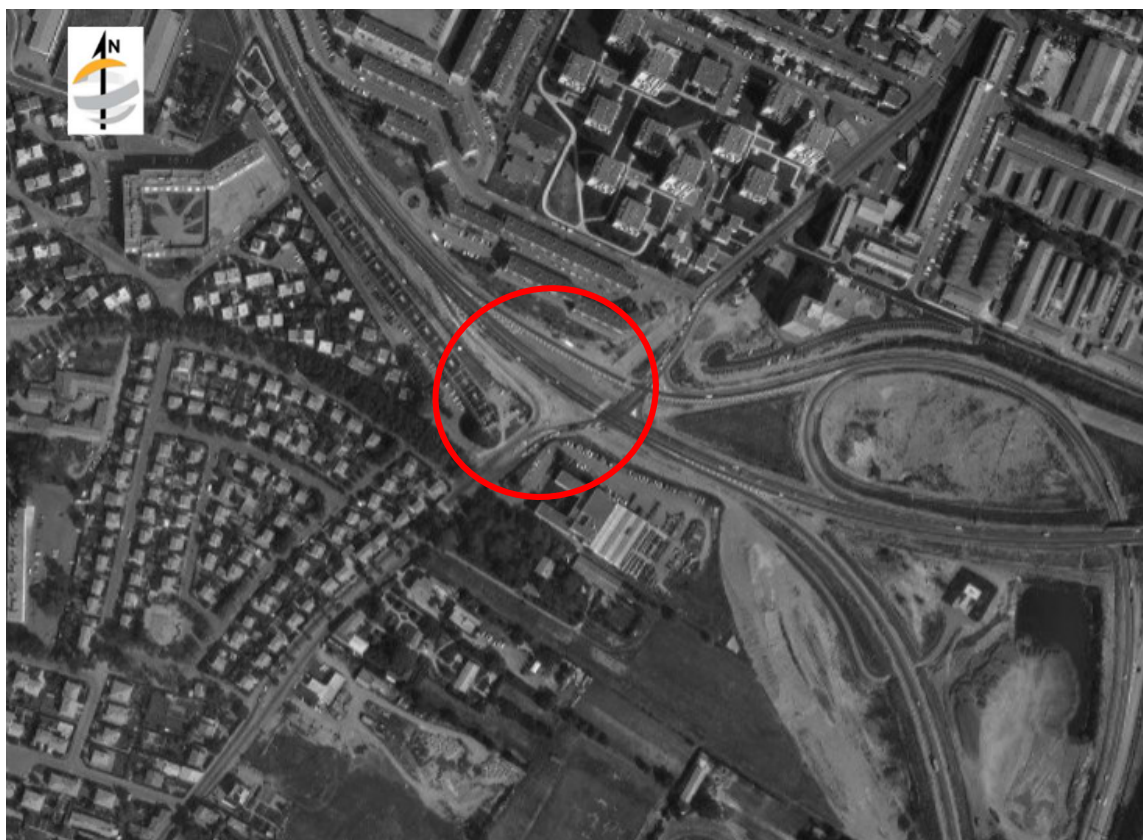
Figure 8 : Vue aérienne datée de 1975 (source : [remonterletemps.ign.fr](http://remonterletemps.ign.fr))

En 1975, la rocade ainsi que l'échangeur de Bordelongue sont construits mais pas tels qu'aujourd'hui.

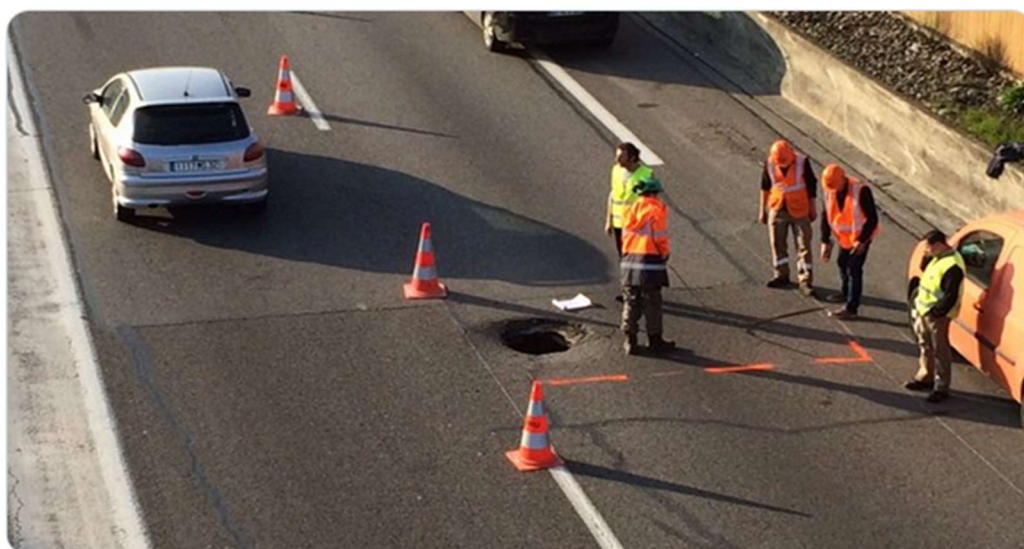
Un trou se forme subitement sur la rocade de Toulouse  
[dlvr.it/Nd4Gdj](https://dlvr.it/Nd4Gdj)

5:53 PM · 14 mars 2017

Bien que ce désordre ait fait l'objet d'une réparation en urgence et qu'aucun autre désordre ne soit apparu depuis cette date, il est aujourd'hui nécessaire de s'assurer de l'absence d'anomalie sur ce secteur pour éviter qu'un problème similaire ne puisse survenir à nouveau et en cas d'anomalie avérée, de procéder aux confortements nécessaires.

Compte tenu des différents éléments mis à notre disposition et de leur analyse globale a posteriori, il est vraisemblable que l'origine du fontis de 2017 soit à rechercher dans la dégradation de réseaux et/ou autres ouvrages anciens présents sous la rocade actuelle. Pour rappel, dès 1961, une voie à grande circulation était déjà construite sur cette zone et le réseau AEP daterait de 1976 laissant présager de l'ancienneté d'autres réseaux potentiellement présents. Pour rappel, les travaux de réfection de la chaussée suite à l'effondrement de 2017 ont bien mis en évidence un phénomène de renard ainsi que des anciens ouvrages dont un réseau.
